# 1. 사능1교(상)

## 1.1 시설물의 개요

본 시설물은 경기도 남양주시 평내동에 위치한 교량으로 2007년 6월 25일에 준공되어 약 16년이 경과한 시설물로 총 연장 120.0m, 폭 10.5m의 2차로로 시공되어 있다.

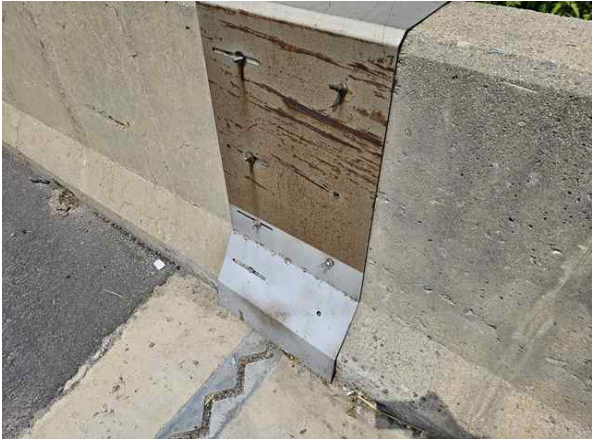
| 손상현황 | • A2 본체 부식(L=1.00m × 1EA) | 손상현황 | • A2 차수판 볼트 탈락(7EA) |
| 원 인 | • 공용기간 증가 등 | 원 인 | • 공용기간 증가 등 |

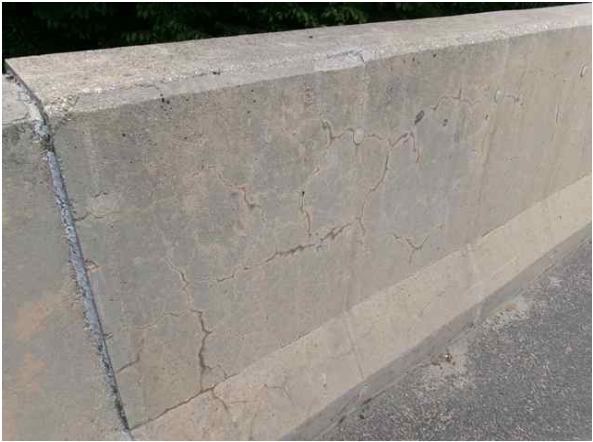
| 손상현황 | • S4 균열부 백태(0.1×0.3 × 1EA) | 손상현황 | • S2 망상균열(1.2×12.0 × 1EA) |
| 원 인 | • 균열부 습기흡착 등 | 원 인 | • 건조수축, 거푸집 조기탈거 등 |

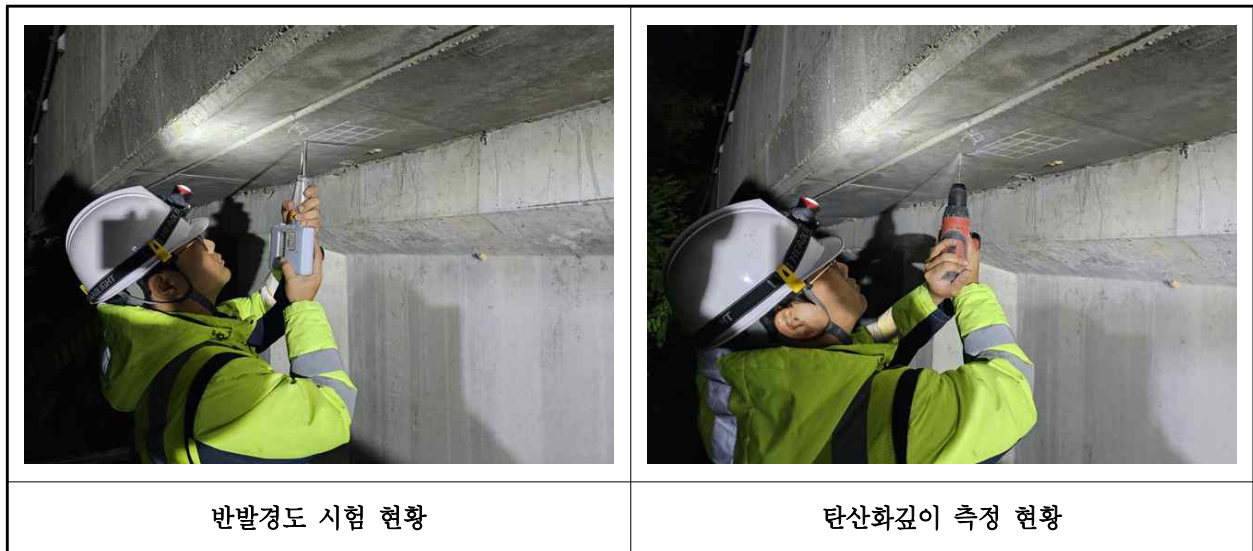
【사진 1.4.1】 콘크리트 내구성조사 현황

대상 구조물에 대한 재료시험은 도로로 접근이 가능한 위치를 우선적으로 실시하였으며, 도로로 접근이 가능하지 못한 부위는 점검차, 사다리 등을 이용하여 접근 후 시험을 실시하였다. 교량은 전반적으로 양호한 상태이기 때문에 건전부에서 각 1회씩 실시하였다. 기존에 실시한 부위는 주변 및 미실시한 부재를 중심으로 실시하여 차후 점검 및 진단 비교·평가를 목적으로 하였다.
