# 1. 사능1교(상)

## 1.1 시설물의 개요

본 시설물은 경기도 남양주시 평내동에 위치한 교량으로 2007년 6월 25일에 준공되어 약 16년이 경과한 시설물로 총 연장 120.0m, 폭 10.5m의 2차로로 시공되어 있다.

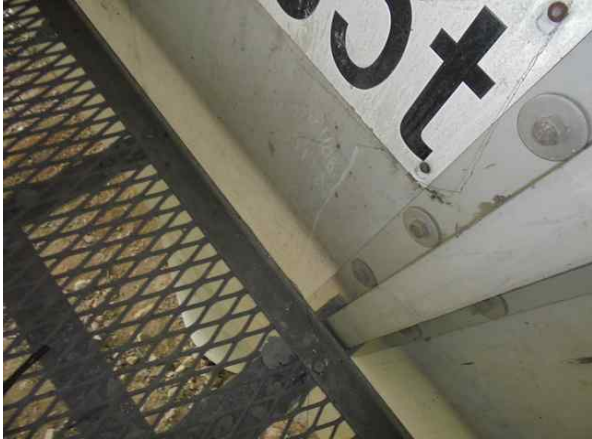
| 손상현황 | • P1 균열(0.3mm미만)(L=0.60m ×1EA) | 손상현황 | • P2 균열(0.3mm이상)(L=7.60m ×4EA) |
| 원 인 | • 건조수축, 거푸집 조기탈거 등 | 원 인 | • 거푸집 조기탈거, 손상부 우수유입 등 |

| 조치방안 | • 표면처리 | 조치방안 | • 주입보수 |

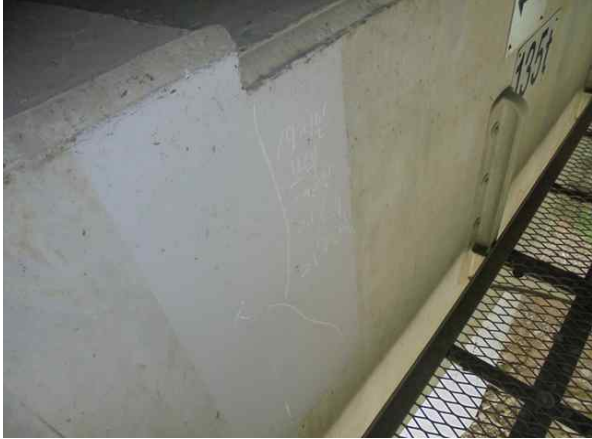
| 손상현황 | • P1 재균열(0.3mm미만)(L=0.70m ×1EA) | 손상현황 | • P2 망상균열(1.0×0.8 ×1EA) |
| 원 인 | • 건조수축 등 | 원 인 | • 건조수축, 거푸집 조기탈거 등 |

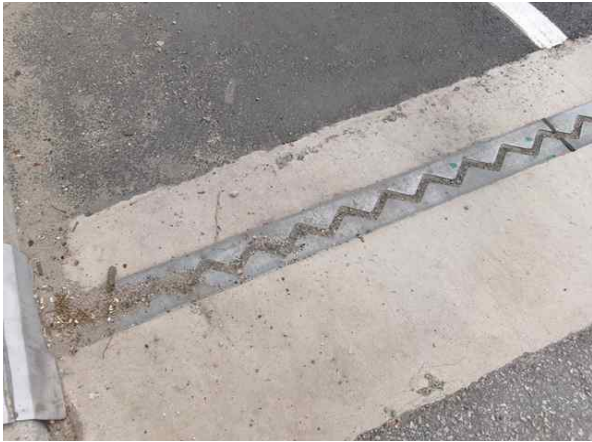
| 손상현황 | • A1 신축이음 하부 누수(L=10.00m 1EA) | 손상현황 | • A1 유간 토사퇴적(L=2.0m × 3EA) |
| 원 인 | • 공용기간 증가, 고무재 열화 등 | 원 인 | • 공용기간 증가 등 |

| 조치방안 | • 주의관찰 후 조치 | 조치방안 | • 정비 |

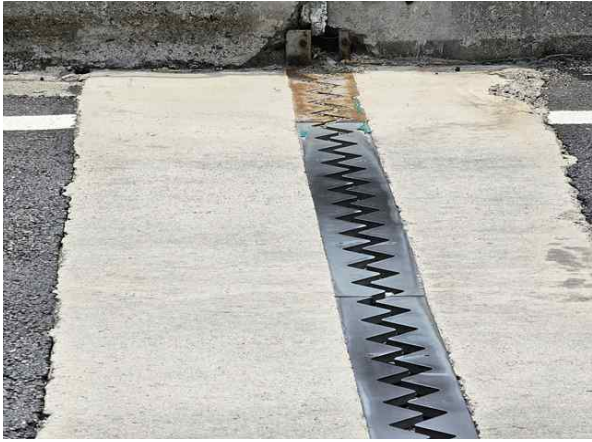
| 손상현황 | • A2 본체 부식(L=1.00m × 1EA) | 손상현황 | • A2 차수판 볼트 탈락(7EA) |
| 원 인 | • 공용기간 증가 등 | 원 인 | • 공용기간 증가 등 |

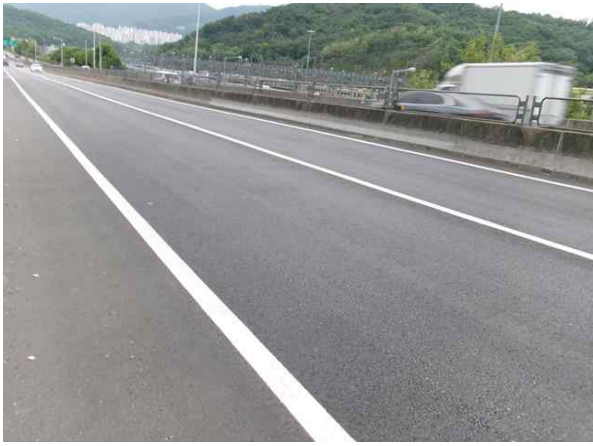
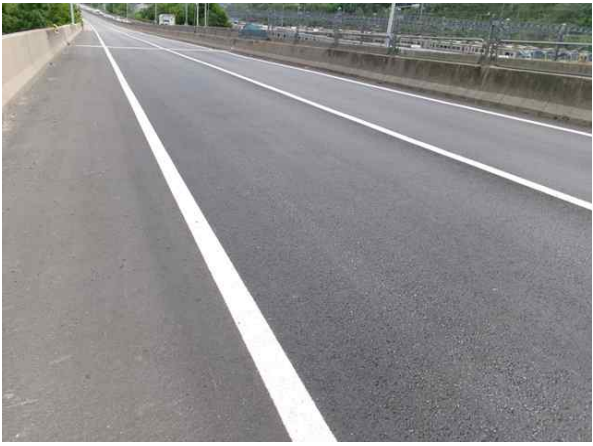
| 손상현황 | • S1~3 재포장 현황 | 손상현황 | • S1~3 재포장 현황 |

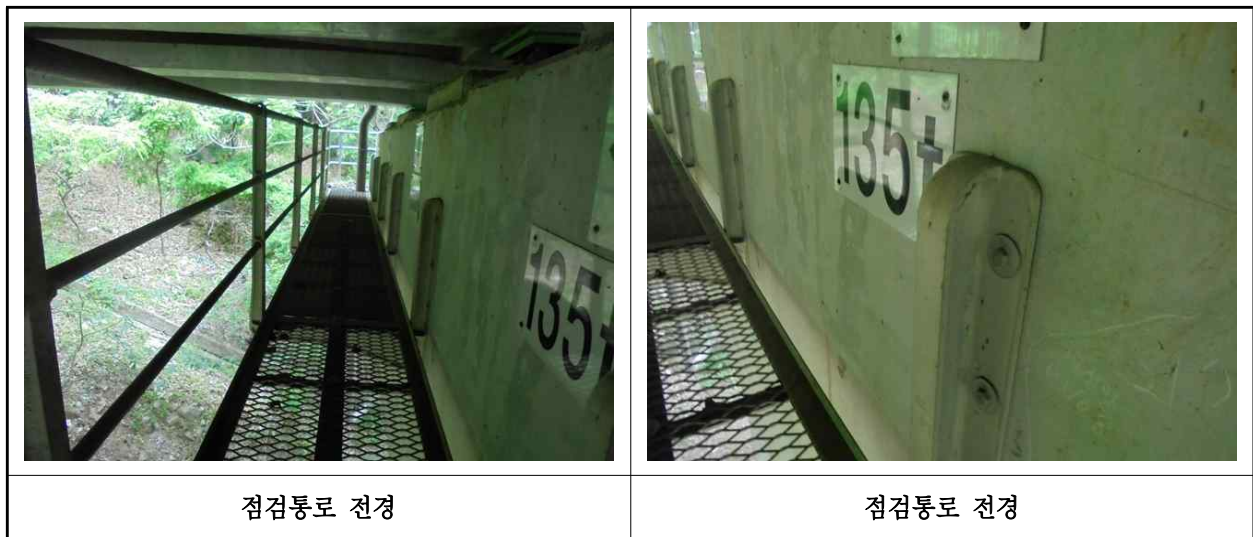
【사진 1.3.25】 교량 점검시설 전경

- 사능1교(상)의 점검통로는 교량 상면 갓길을 이용하여 출입이 가능하며, A1, A2는 콘크리트 점검계단, P1, P2, P3는 강재+알루미늄 재질의 점검사다리가 방호벽에 수직으로 설치되어 있다.
- 교량 점검시설에 대한 외관조사는 도보를 이용한 근접조사를 실시하였다.

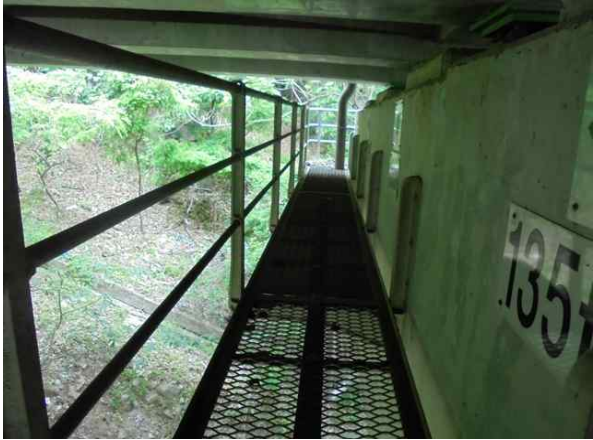
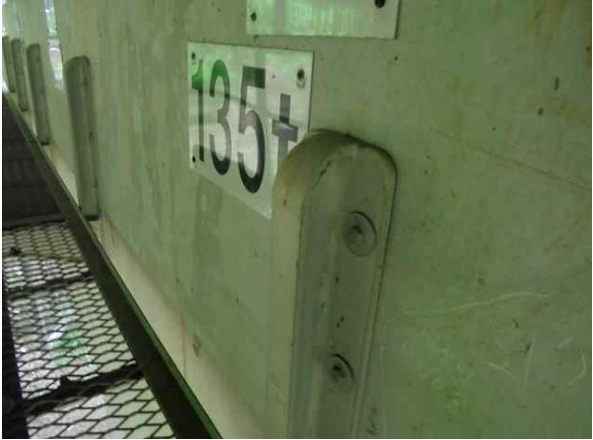
【사진 1.3.26】 교량 점검시설 손상현황

| 손상현황 | • 상태양호 | 손상현황 | • 상태양호 |
| 원 인 | • - | 원 인 | • - |

- 전회 점검에서 손상이 없는 양호한 상태로 조사되었으며, 금회 점검에서도 손상이 없는 양호한 상태로 조사되었다.

- 점검시설은 현재 양호한 상태로 확인되었으며, 주기적인 점검을 통한 손상의 발생여부 확인 등의 유지관리가 요구된다.
