# 1. 사능1교(하)

## 1.1 시설물의 개요

본 시설물은 경기도 남양주시 평내동에 위치한 교량으로 2007년 6월 25일에 준공되어 약 16년이 경과한 시설물로 총 연장 120.0m, 폭 10.5m의 2차로로 시공되어 있다.

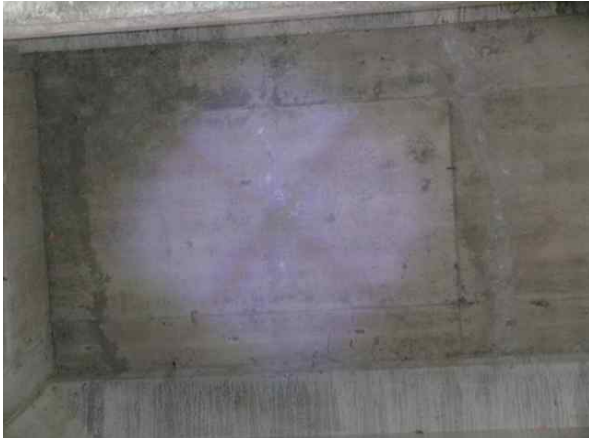
| 손상현황 | • S1 균열(0.3mm미만) (L=4.10m ×8EA) | 손상현황 | • S2 균열(0.3mm이상) (L=0.40m ×1EA) |
| 원 인 | • 건조수축, 거푸집 조기탈거 등 | 원 인 | • 건조수축, 거푸집 조기탈거 등 |

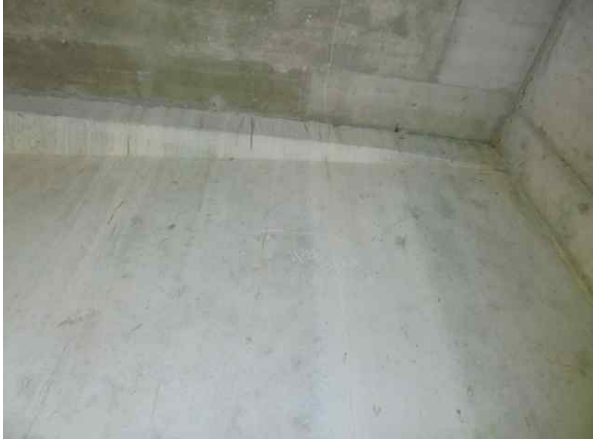
| 손상현황 | • S1 균열(0.3mm미만)(L=8.60m ×13EA) | 손상현황 | • S4 균열부 백태(0.2×0.5 ×1EA) |
| 원 인 | • 건조수축, 거푸집 조기탈거 등 | 원 인 | • 균열부 습기흡착 등 |

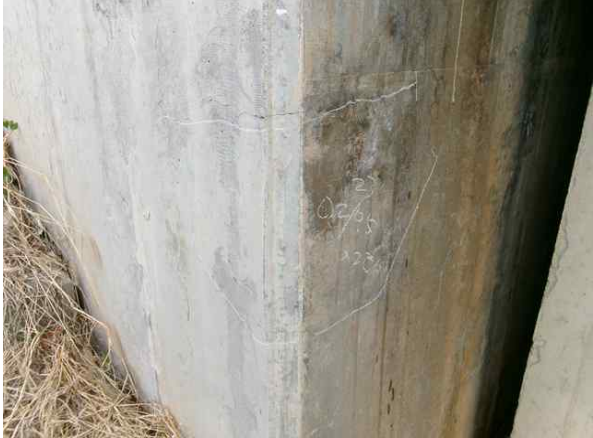
| 손상현황 | • A1 균열(0.3mm미만) (L=3.50m × 5EA) | 손상현황 | • A2 균열(0.3mm미만) (L=4.50m × 7EA) |
| 원 인 | • 건조수축, 거푸집 조기탈거 등 | 원 인 | • 건조수축, 거푸집 조기탈거 등 |

| 조치방안 | • 표면처리 | 조치방안 | • 표면처리 |

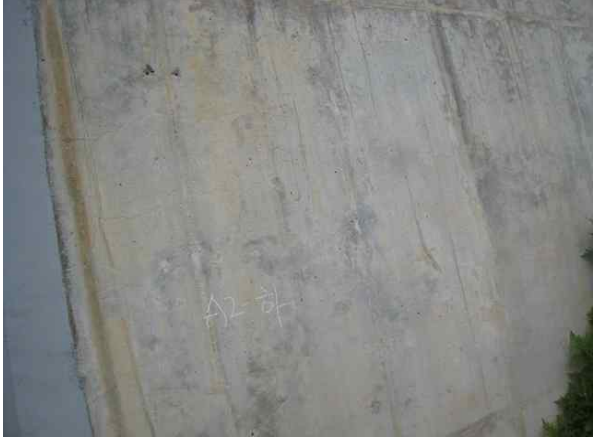
| 손상현황 | • A2 망상균열(2.0×1.0 × 1EA) | 손상현황 | • A2 망상균열(0.5×1.0 × 1EA) |
| 원 인 | • 건조수축, 거푸집 조기탈거 등 | 원 인 | • 건조수축, 거푸집 조기탈거 등 |

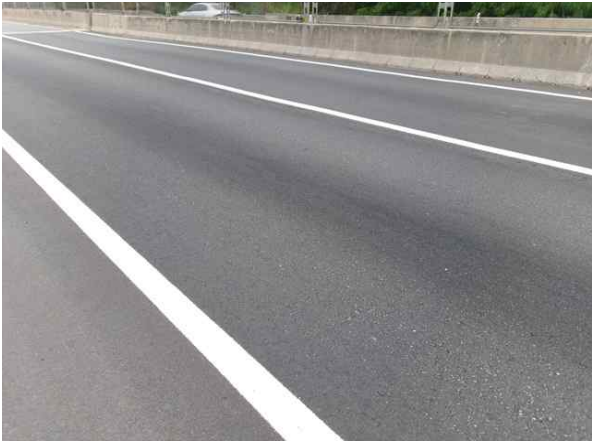
| 손상현황 | • S4 토사퇴적(0.4×30.0 ×1EA) | 손상현황 | • S1~4 재포장 현황 |

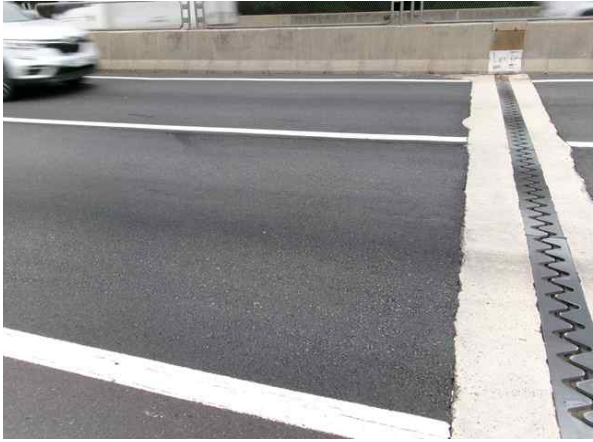
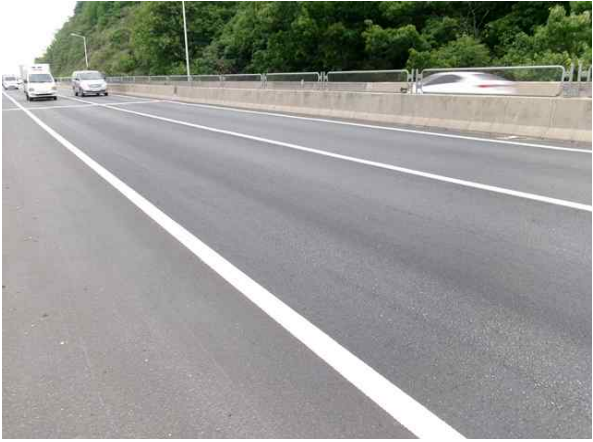
| 손상현황 | • S1~4 재포장 현황 | 손상현황 | • S1~4 재포장 현황 |

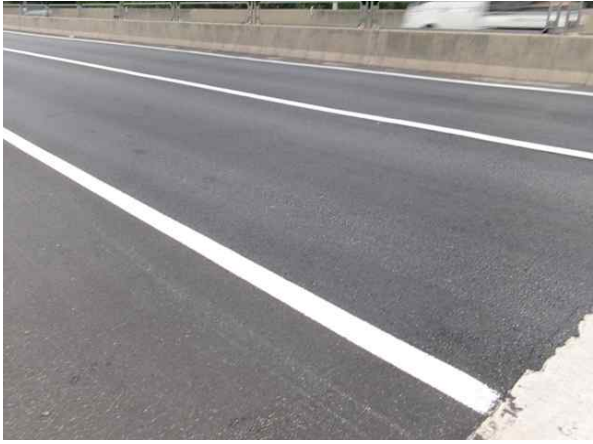
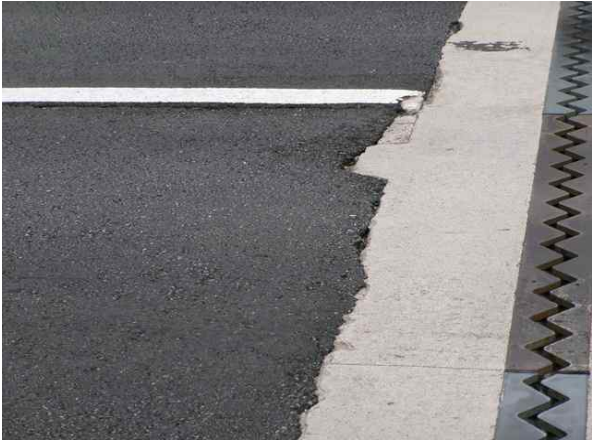
| 손상현황 | • S1~4 재포장 현황 | 손상현황 | • S1~4 재포장 현황 |

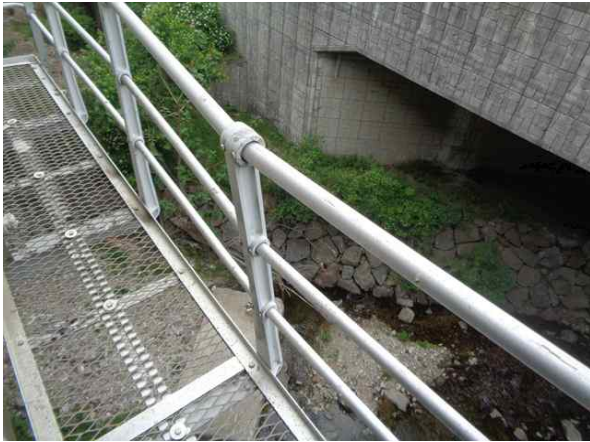
| 손상현황 • P2 점검로 변형 및 지주파손(1EA) | 손상현황 • 상태양호 |
| 원 인 • 외부충격 등 | 원 인 • - |

- 전회 점검에서 조사된 점검로 변형 및 지주파손이 조사되었으며, 금회 점검에서 신규손상은 조사되지 않았다.

- 점검시설에서 조사된 점검로 변형 및 지주파손의 경우 외부충격 등에 의한 손상으로 점검자 등 이용자의 안전을 위하여 적절한 보수를 실시하는 것이 바람직하다.

| 조치방안 • 정비 | 조치방안 • - |

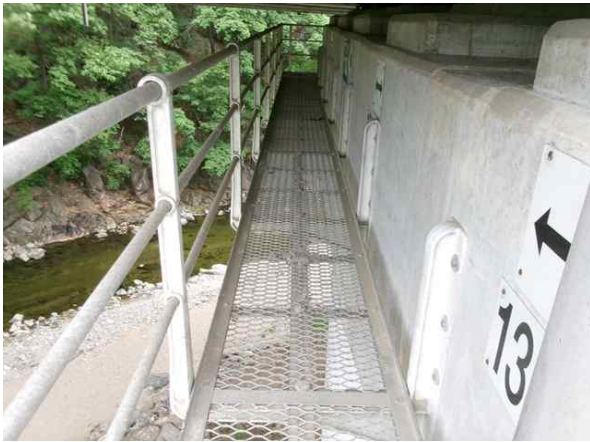
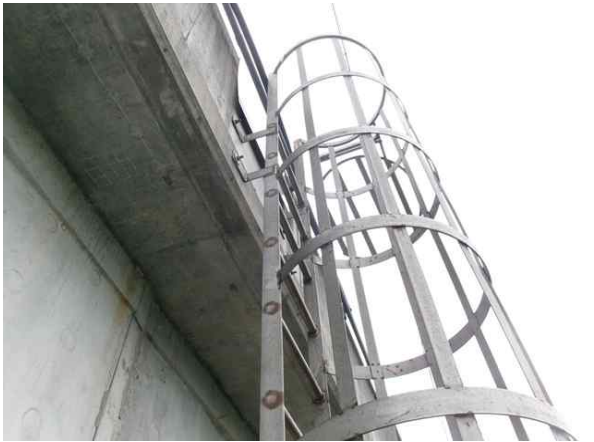
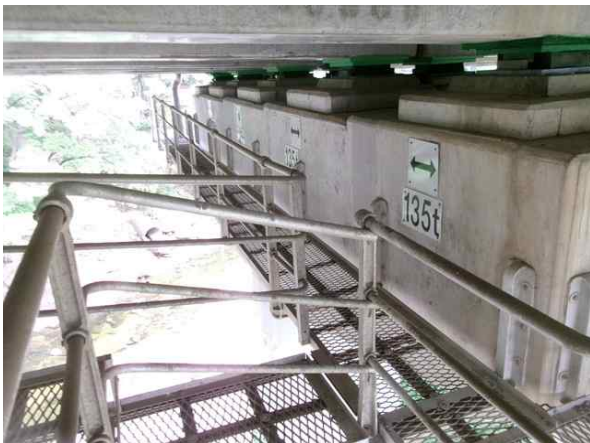
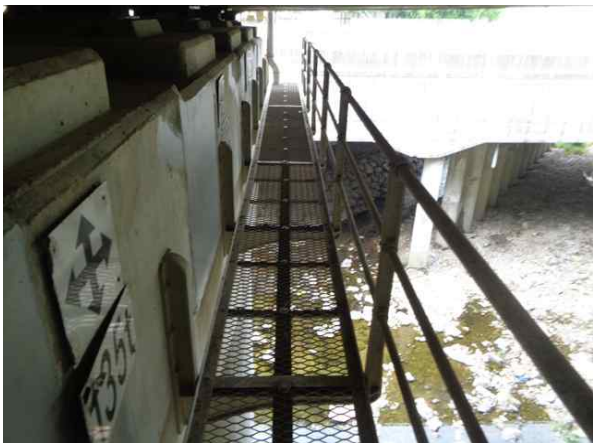
| 손상현황 • 상태양호 | 손상현황 • 상태양호 |
