# 1. 호평IC교(하)

## 1.1 시설물의 개요

본 시설물은 경기도 남양주시 호평동 산45-6에 위치한 교량으로 2007년 6월 25일에 준공되어 약 16년이 경과한 시설물로 총 연장 120.0m, 폭 14.4~23.8m의 3~4차로로 시공되어 있다.

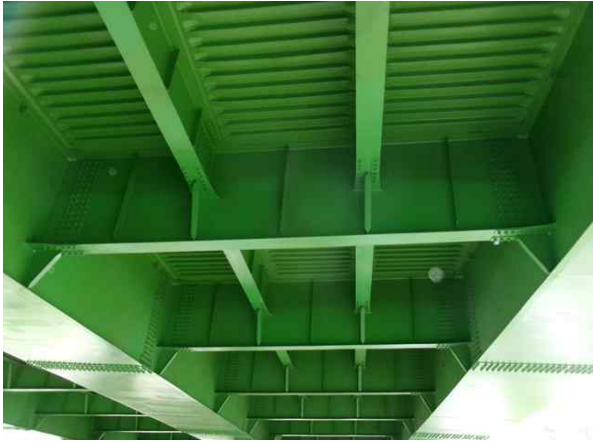
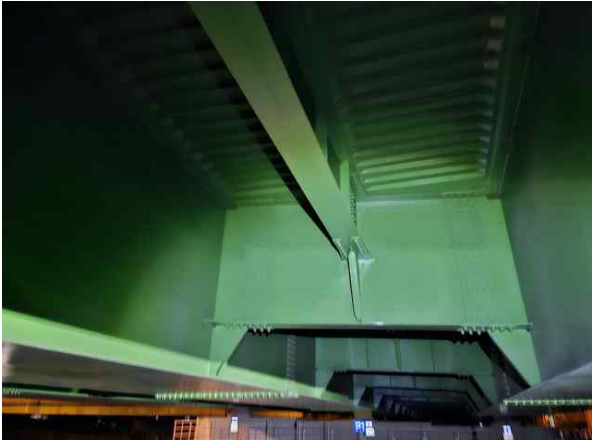
| 손상현황 | • 상태양호 | 손상현황 | • 상태양호 |
| 원 인 | • - | 원 인 | • - |

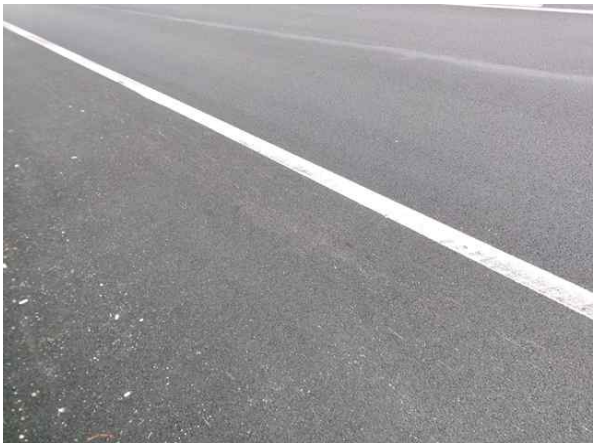
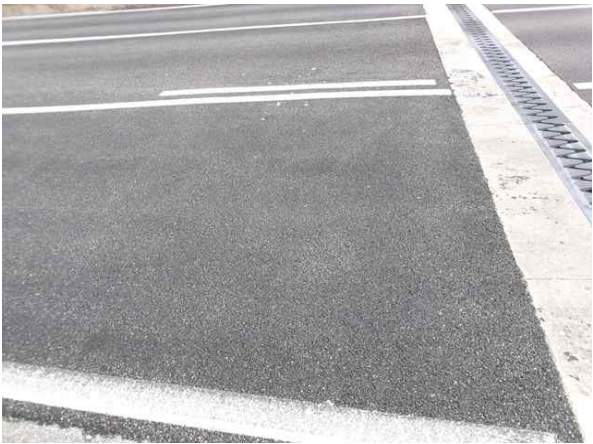
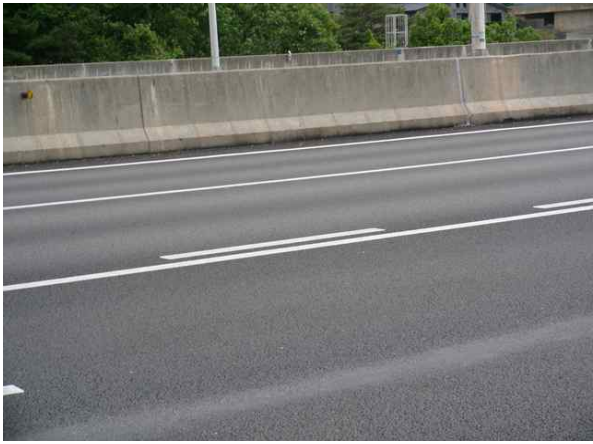
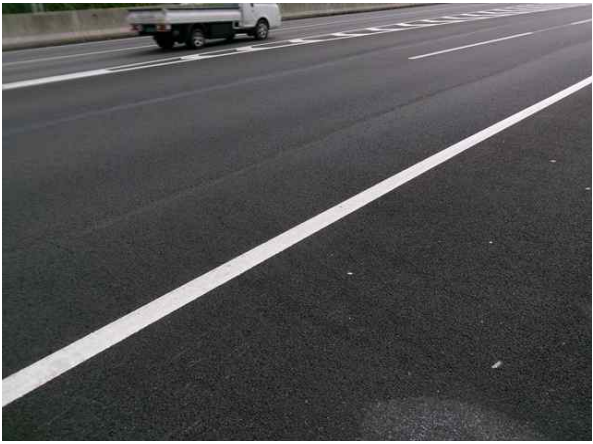
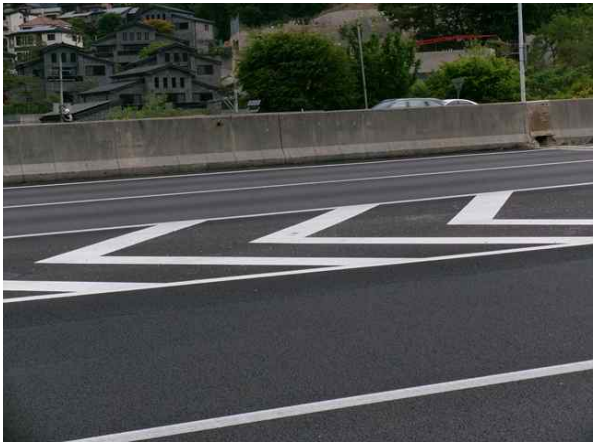
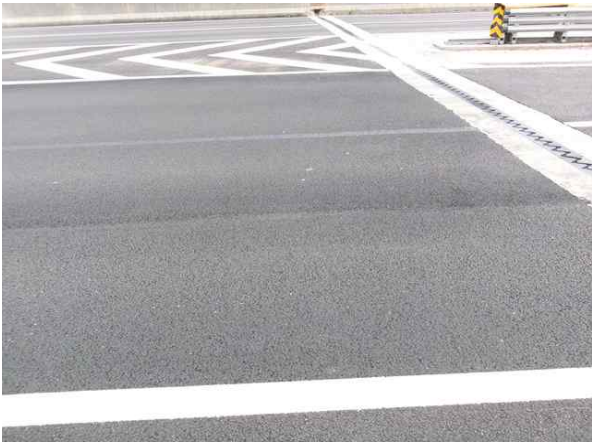
【사진 1.3.20】 교면포장 손상현황

| 손상현황 | • 상태양호(재포장) | 손상현황 | • 상태양호(재포장) |

- 전회 점검에서 조사된 아스콘 균열, 아스콘 마모, 아스콘 망상균열, 아스콘 패임, 토사퇴적 등의 손상에 대한 전체적인 보수가 실시되었고, 금회 점검에서 신규손상은 조사되지 않아 양호한 상태로 조사되었다.

- 교면포장의 점검결과, 전회 점검에서 조사된 아스콘 포장 손상에 대한 전체적인 재포장이 실시되어 현재 손상이 없는 양호한 상태로 주기적인 점검을 통한 손상의 발생여부 확인하는 유지관리가 필요하다.

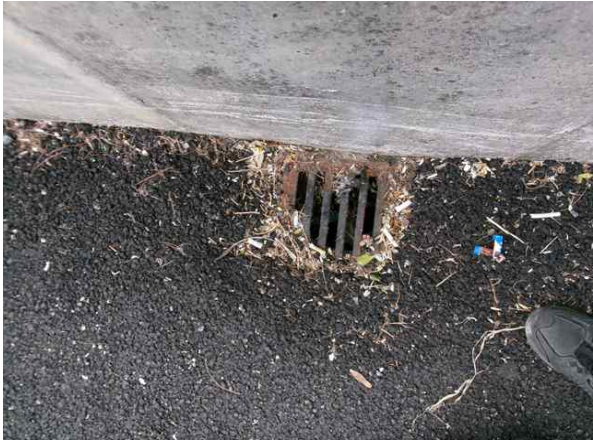
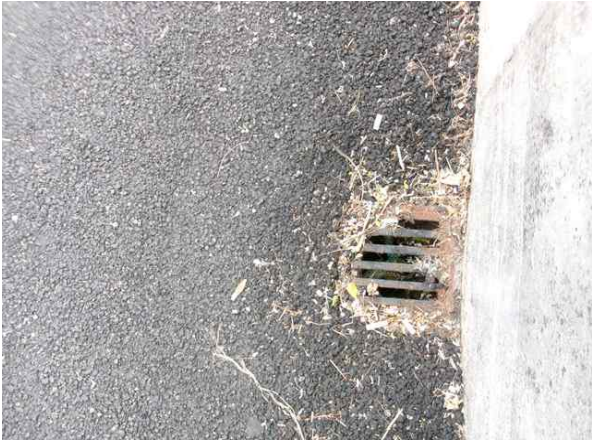
【사진 1.3.22】 배수시설 손상현황

| 손상현황 | • S1 배수구 막힘 보수현황 | 손상현황 | • 배수구 상태양호 |

- 전회 점검에서 조사된 배수구 막힘, 배수로 파손, 침하, 배수관 지지볼트 풀림 등의 손상이 조사되었으며, 배수구 막힘 손상이 일부보수가 실시되었고, 금회 점검에서 신규 손상으로 그레이팅 파손이 조사되었다.

- 배수시설에서 조사된 배수구 막힘의 경우 공용기간 증가, 우천시 토사유입 등에 의한 손상으로 원활한 배수기능을 확보하기 위하여 주기적인 정비 등을 실시하는 것이 바람직하다.
- 조사된 배수로 파손, 침하의 경우 외부 우수유입으로 인한 하부 토사유실 등에 의한 손상으로 주기적인 점검을 통한 유지관리 후 손상의 진전시 원활한 배수기능을 확보하기 위하여 단면보수, 배수로 재설치 등의 보수를 실시하는 것이 바람직하다.
- 조사된 배수관 지지볼트 풀림, 그레이팅 파손의 경우 시공미흡, 공용기간 증가 등에 의한 손상으로 원활한 배수기능을 확보하기 위하여 주기적인 정비 등을 실시하는 것이 바람직하다.

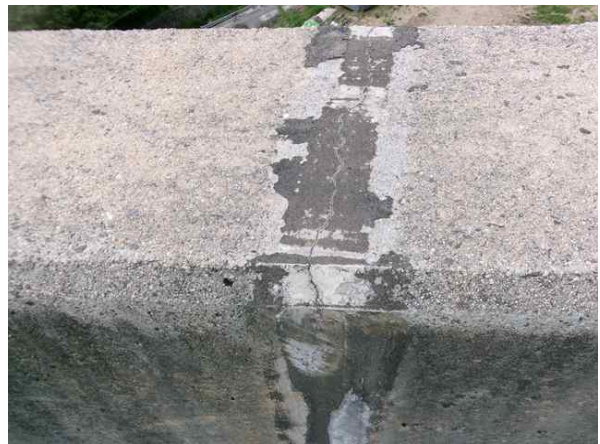
| 손상현황 | • S1 균열(0.5mm이상) (L=2.5m) |
| 원 인 | • 건조수축, 거푸집 조기탈거, 온도변화 등 |

- 방호벽 및 중앙분리대에서 조사된 균열(0.3mm미만), 균열(0.3mm이상), 균열(0.5mm이상), 보수부 균열(0.3mm미만), 보수부 균열(0.3mm이상), 보수부 망상균열은 건조수축, 거푸집 조기탈거, 온도변화 등에 의한 손상으로 구조적인 손상은 아니며, 부재의 내구성확보를 위한 표면보수, 주입보수 등의 보수를 실시하는 것이 바람직하다.
- 조사된 박리, 파손, 굽힘 철근노출의 경우 시공초기 다짐미흡, 마감미흡, 열화, 외부충격, 피복부족 등에 의한 손상으로 시설물에 영향을 미치는 구조적인 손상은 아닌 것으로 판단되나 외부에서의 지속적인 우수유입 및 철근부 습기흡착 등으로 인한 손상의 진전 방지 및 내구성 확보 차원의 단면보수, 단면보수(방청) 등의 보수를 실시하는 것이 바람직하다.
- 조사된 텔리네이트 파손의 경우 주행차량의 충격에 의한 손상으로 판단되며, 정비 등의 보수를 실시하는 것이 바람직하다.
- 조사된 실런트 파손의 경우 공용기간 증가로 열화영향에 의한 손상으로 시설물에 영향을 미치는 구조적인 손상은 아닌 것으로 판단되며, 내구성 확보 차원의 실런트 재시공 등의 보수를 실시하는 것이 바람직하다.

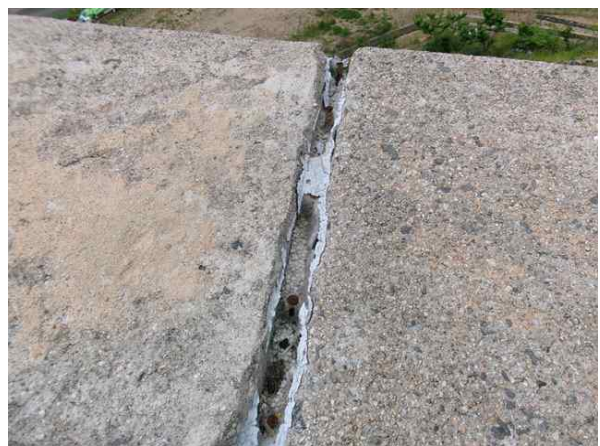
| 손상현황 | • S1 파손(0.1×0.1) |
| 원 인 | • 외부충격 등 |

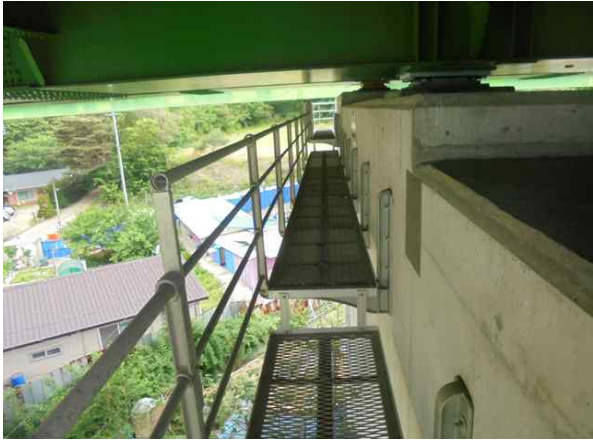
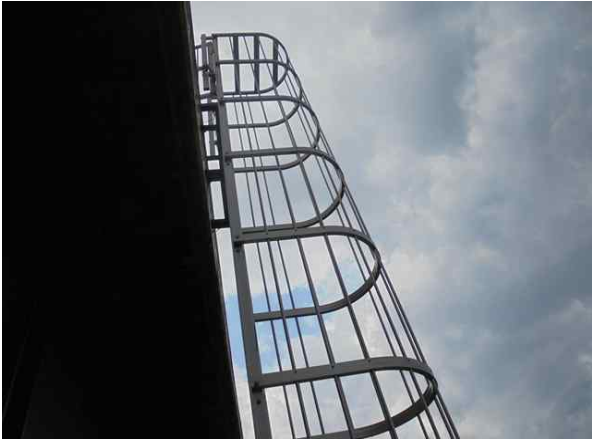
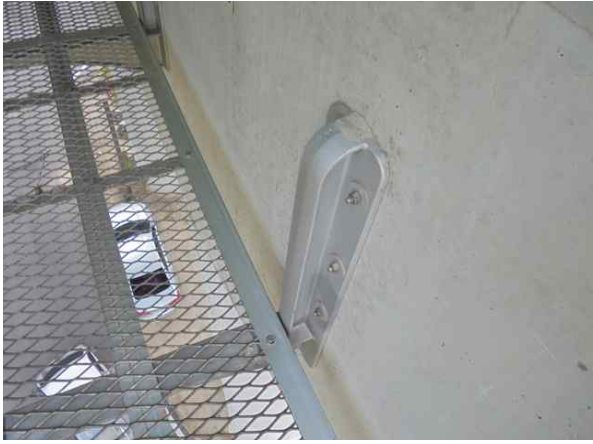
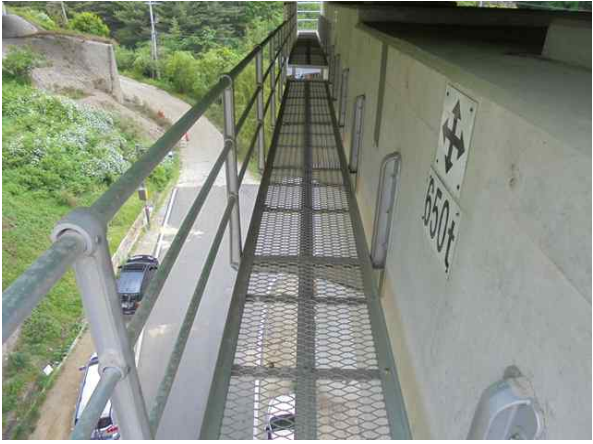
【사진 1.3.26】 교량 점검시설 손상현황

| 손상현황 | • 점검로 상태양호 | 손상현황 | • 점검로 상태양호 |

- 전회 점검에서 조사된 점검로 변형이 확인되었으며, 금회 점검에서 신규손상은 조사되지 않았다.
