## 2. 사능1교(하)

### 2.1 시설물의 개요

본 시설물은 경기도 남양주시 평내동에 위치한 교량으로 2007년 6월 25일에 준공되어 약 16년이 경과한 시설물로 총 연장 120.0m, 폭 10.5m의 2차로로 시공되어 있다.

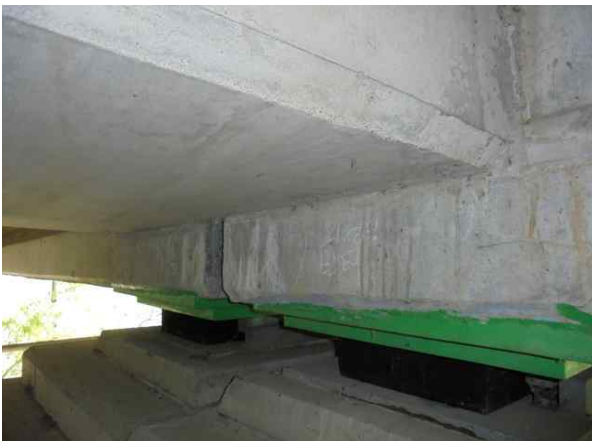
| 손상현황 | • S4 망상균열(1.2×1.2 ×1EA) | 손상현황 | • S1 백태(0.1×0.1 ×1EA) |
| 원 인 | • 건조수축, 거푸집 조기탈거 등 | 원 인 | • 습기흡착, 우수유입 등 |

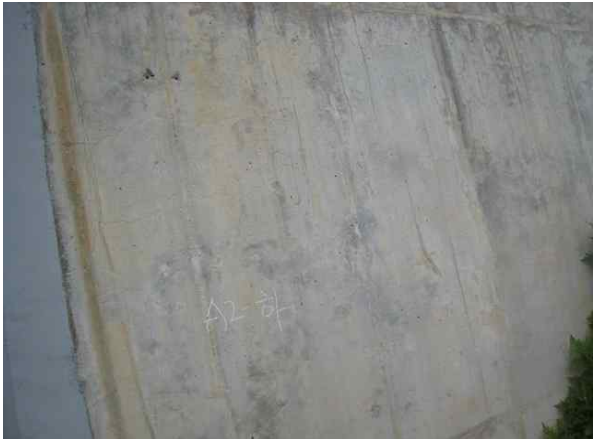
| 손상현황 | • A2 망상균열(2.0×1.0 × 1EA) | 손상현황 | • A2 망상균열(0.5×1.0 × 1EA) |
| 원 인 | • 건조수축, 거푸집 조기탈거 등 | 원 인 | • 건조수축, 거푸집 조기탈거 등 |

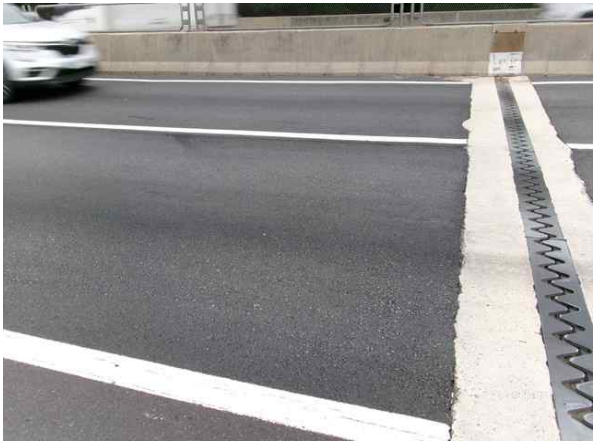
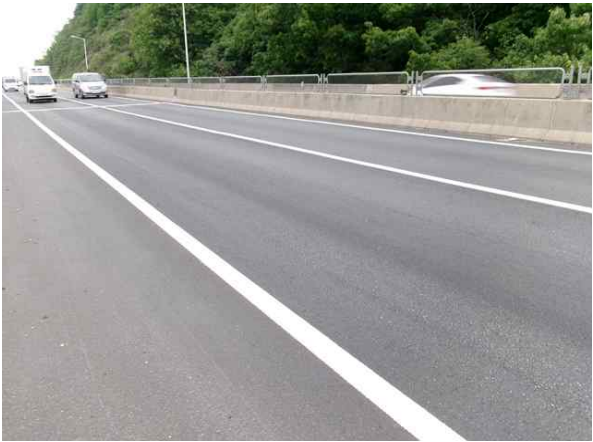
| 손상현황 | • S1~4 재포장 현황 | 손상현황 | • S1~4 재포장 현황 |

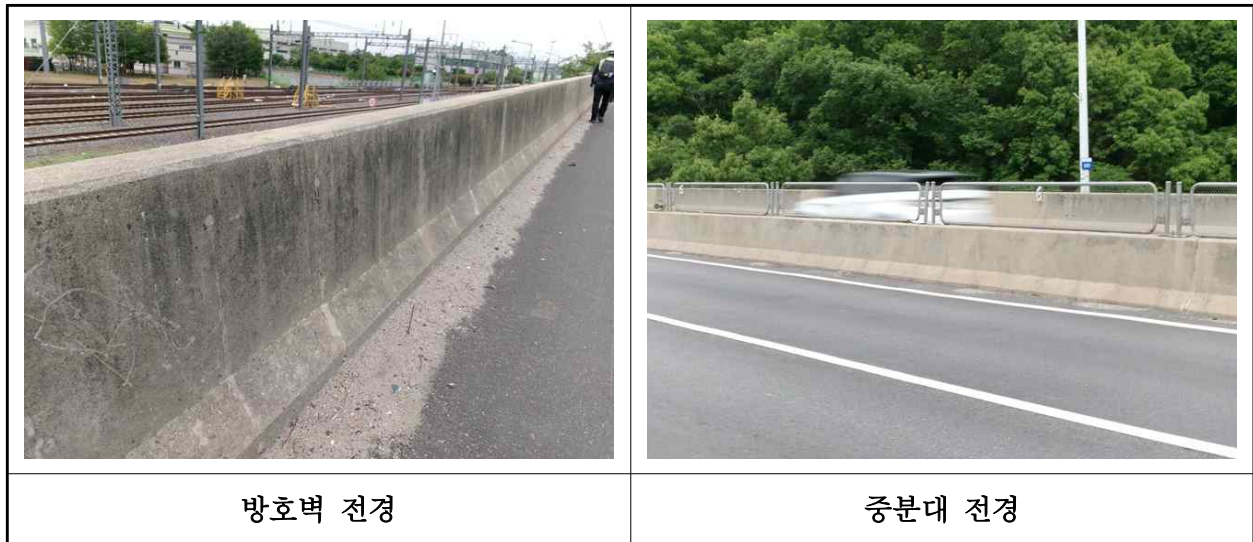
- 방호벽 및 중앙분리대에 대한 현장조사 결과, 기존손상인 균열, 망상균열, 박리, 파손 등의 손상이 조사되었으며, 금회 점검에서 신규 손상은 조사되지 않았다.

- 방호벽에서 조사된 균열(0.3mm미만), 균열(0.3mm이상), 망상균열의 경우 건조수축 및 거푸집 조기 탈거 등에 의한 손상으로 시설물에 영향을 미치는 구조적인 손상은 아닌 것으로 판단되며, 내구성 확보 차원의 표면처리, 주입보수 등의 보수를 실시하는 것이 바람직하다.
- 조사된 박리, 박락, 파손의 경우 다짐불량, 열화, 외부충격 등에 의한 손상으로 시설물에 영향을 미치는 구조적인 손상은 아닌 것으로 판단되나 손상의 진전 방지 및 내구성 확보 차원의 단면보수 등의 보수를 실시하는 것이 바람직하다.
