## 5. 진관IC 1교

### 5.1 시설물의 개요

본 시설물은 경기도 남양주시 진건읍 진관리 산 88번지에 위치한 교량으로 2011년 12월 14일에 준공되어 약 12년이 경과한 시설물로 총 연장 50.0m, 폭 17.4m의 상행 2차로, 하행 1차로로 시공되어 있다.

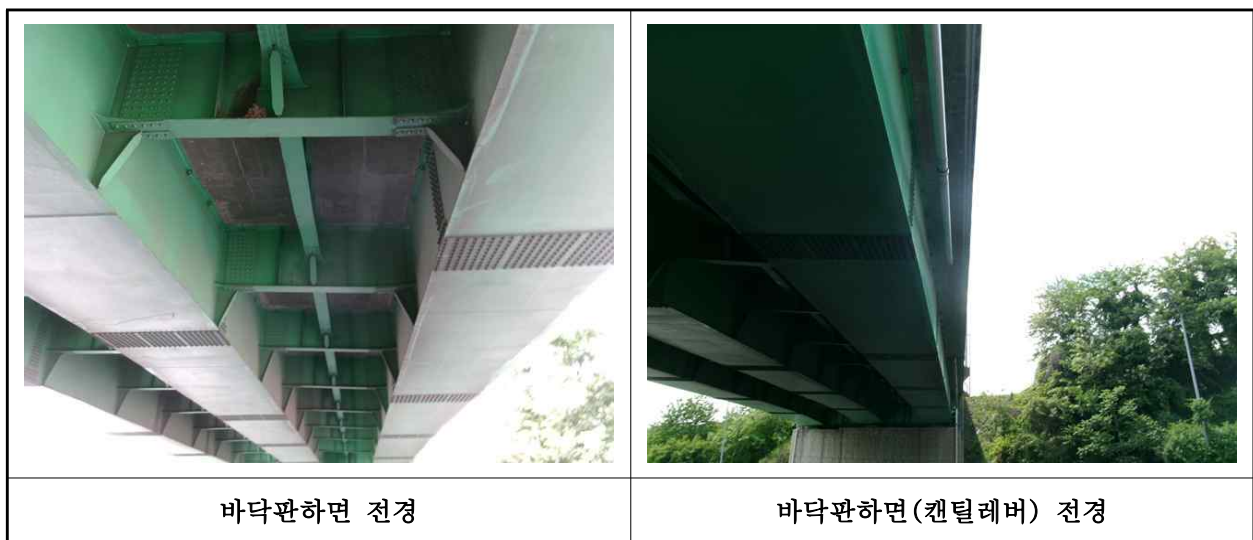
【사진 5.3.2】 바닥판하면 전경

| 구분 | 정밀점검 결과 | 비고 |
|---|---|---|
| 바닥판하면 | <ul style="list-style-type: none"> <li>■ 발생한 망상균열은 방향성, 형태 등을 고려할 때 2차응력에 의한 비구조적인 건조수축 균열로 판단되며, 부재의 내구성 및 사용성 확보를 위하여 보수를 실시하는 것이 유지관리상 효율적이라 사료된다. 그 외 파손 및 이물질 혼입 손상은 손상규모 및 진전여부 등을 고려할 때 보수보다는 주의관찰을 통한 유지관리가 적절할 것으로 판단된다.</li> </ul> | |

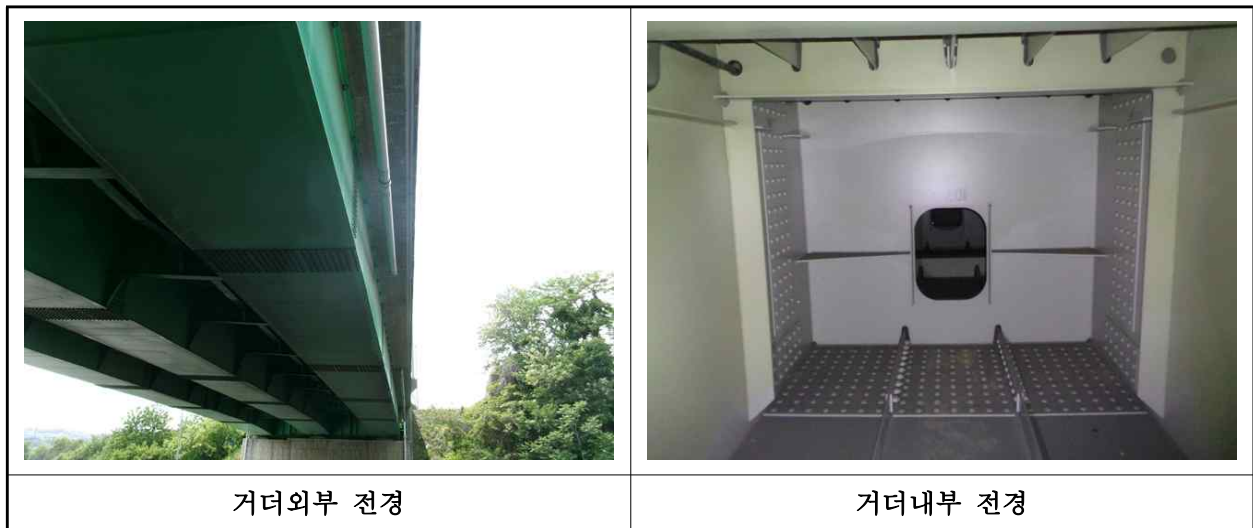
【사진 5.3.4】 거더 전경

| 구분 | 정밀점검 결과 | 비고 |
|---|---|---|
| S.T.B | <ul style="list-style-type: none"> <li>■ 거더 내·외부에서 발생한 도장손상 및 부식은 도장 품질 미흡, 공용년수 경과 등에 의하여 국부적으로 발생한 것으로 판단되며, 손상 물량은 적으나, 주요 부재인 강 거더의 부식 방지를 위하여 보수(부분적인 재도장)가 필요한 것으로 판단된다.</li> <li>■ 거더 내부에서 발생한 그을음 손상은 시공초기 용접열에 의한 것이며, 스프라이스 틈새 우수유입은 거더 현장이음부 및 입·출구부의 마감처리 미흡에 따른 결함으로서 손상정도가 미미하여 주의관찰을 통한 유지관리가 요구된다.</li> </ul> | |

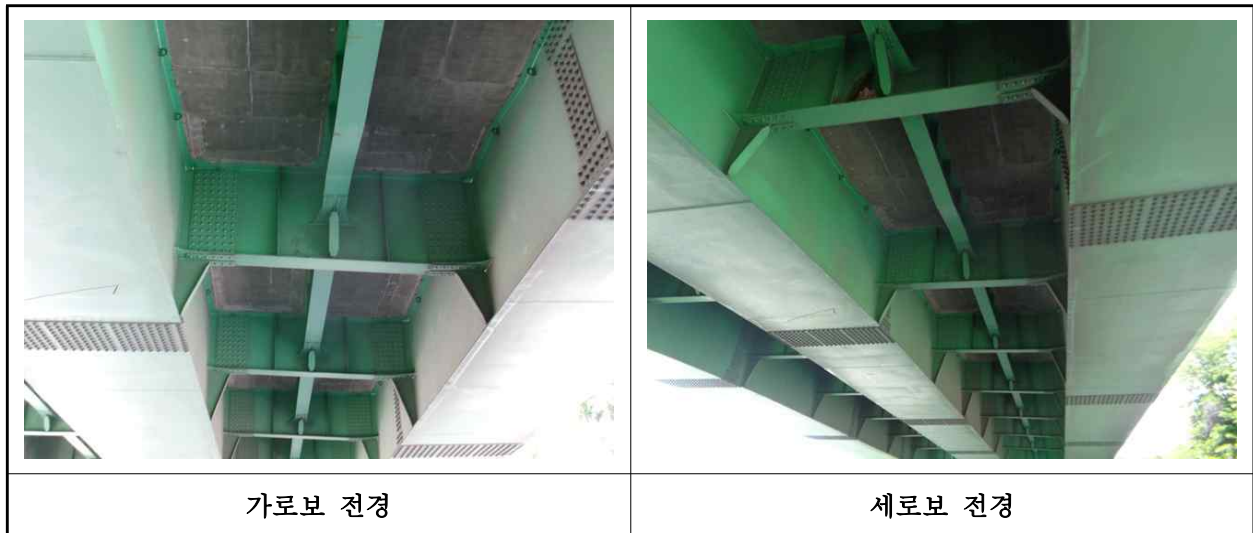
【사진 5.3.6】 가로보 및 세로보 전경

| 구분 | 정밀점검 결과 | 비고 |
|---|---|---|
| 가로보 | <ul style="list-style-type: none"> <li>■ 가로보에서 조사된 조류서식 손상은 조류배설물로 확인되었으며, 수량이 미소하여 보수를 실시하기 보다 지속적인 점검을 통한 유지관리를 실시 후 손상증대시 일괄보수를 시행하는 것이 타당할 것으로 판단된다.</li> </ul> | |

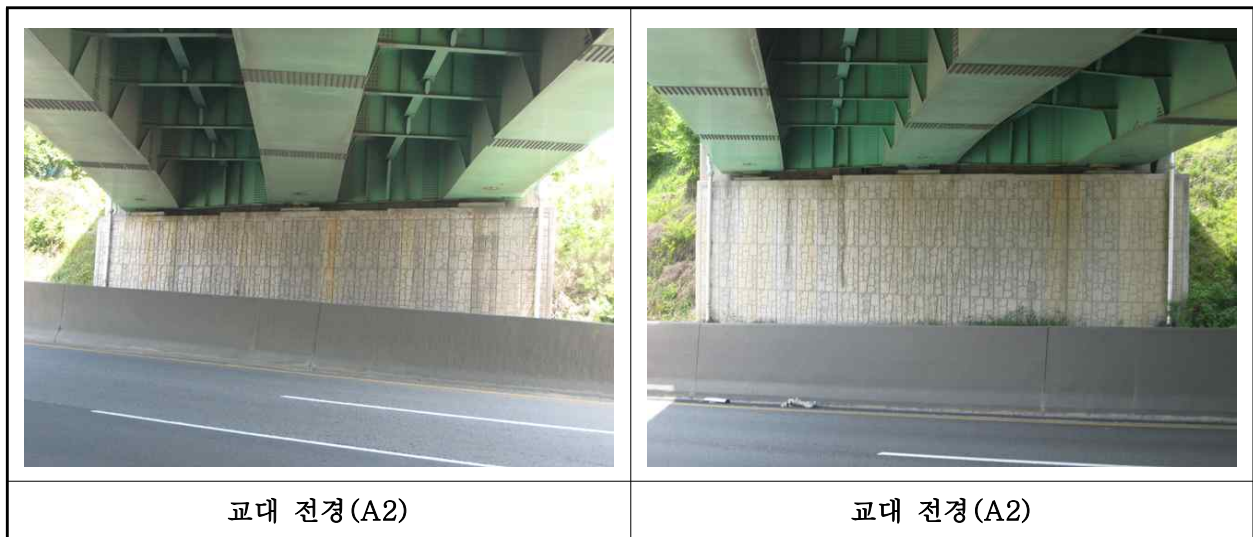
【사진 5.3.8】 교대 전경

| 구분 | 정밀점검 결과 | 비고 |
|---|---|---|
| 하부구조 | <ul style="list-style-type: none"> <li>■ 하부구조에서 조사된 균열(폭 0.3mm 미만), 망상균열은 초기 수화열 및 건조수축, 구속응력, 단면변화부 응력집중, 양생시 진동, 거푸집 조기탈형, 환경적인 요인 등에 의해 발생한 손상으로 적절한 보수(표면보수)를 실시하는 것이 타당할 것으로 사료된다.</li> <li>■ 누수흔적, 박리, 백태, 교좌면 폐기물 적치 손상은 신축이음 교체 전 누수로 인하여 노면수가 지속적으로 유입에 따른 되면서 품질 저하로 인해 발생한 손상으로 판단되며, 파손, 파손/철근노출 손상은 신축이음 교체 시 충격에 의해 발생한 손상으로 교대의 내구성 저하 방지를 위한 적절한 보수가 필요하다 판단된다.</li> <li>■ 날개벽에서 발생한 실린트 파손 손상은 공용기간 증가로 인한 경년열화, 신축작용 등에 의해 발생한 손상으로 판단되며, 구체 침하 등은 관찰되지 않아 보수보다는 주의관찰이 타당할 것으로 판단된다.</li> <li>■ 금회 조사된 손상은 내구성 및 안전성 확보를 위하여 손상에 적합한 보수를 실시하는 것이 유지관리상 효율적이라 판단되며, 향후 지속적인 점검을 실시하여 손상 진전 및 보수부 재손상 발생 여부에 대한 주의관찰을 실시하여야 할 것으로 판단된다.</li> </ul> | |

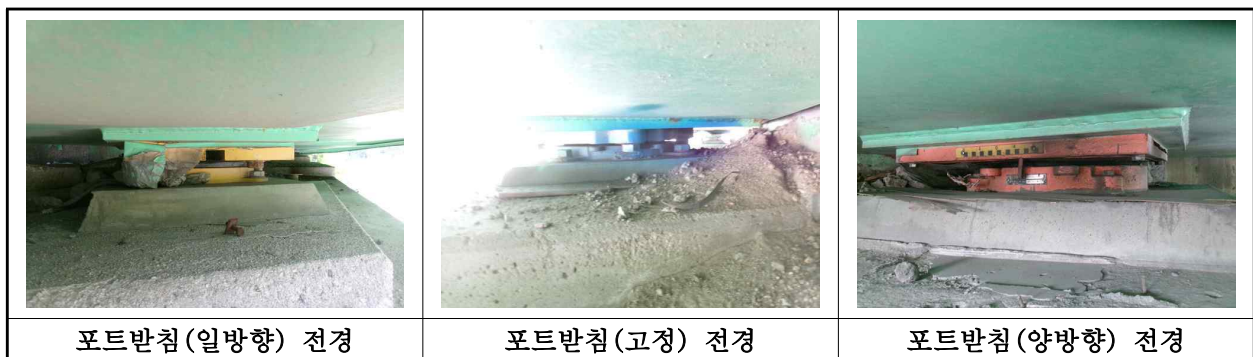
【사진 5.3.10】 교량받침 전경

| 구분 | 정밀점검 결과 | 비고 |
|---|---|---|
| 교량받침 | <ul style="list-style-type: none"> <li>■ 침 몰탈/콘크리트에서 조사된 균열(0.3mm 미만)은 수화열, 건조수축 등 2차응력에 의한 결함으로 판단되며, 단기적인 보수를 시행하기보다 지속적인 점검을 통한 유지관리를 실시 후 손상 증대시 일괄 보수를 시행하는 것이 타당할 것으로 사료된다.</li> <li>■ Plate 부식은 일부 개소에서 도장 품질 미흡, 공용년수 경과 등에 의하여 발생한 상태로서 손상의 정도가 경미하므로 지속적인 점검을 통한 주의 관찰을 실시하여 손상 진전시 보수를 시행하는 것이 효율적이라 판단된다.</li> <li>■ 받침 콘크리트 열화 손상은 공용기간 증가 및 동결융해로 인해 발생한 것으로 판단되며, 재료분리는 시공 초기 다짐이 다소 미흡하여 발생한 손상으로, 손상의 정도가 경미하고 전차 정밀안전점검과 비교시 손상의 진행성은 조사되지 않았으므로 지속적인 점검을 실시하여 손상 진전 및 추가 손상 발생시 보수방안을 검토하는 것이 적절한 것으로 판단된다.</li> <li>■ 교량받침에 대한 연단거리를 측정한 결과 전개소에서 필요 연단거리를 만족하고 있으며, 연단거리 부족에 의한 손상은 조사되지 않은 건전한 상태인 것으로 조사되었다.</li> <li>■ 교량받침의 신축여유량에 대한 조사결과, 교량받침의 가동량은 40.0 ~ 47.0mm로 조사되었으며, 도로교 설계기준(2015, 국토교통부)의 이론 신축량을 만족하는 것으로 조사되었다.</li> </ul> | |

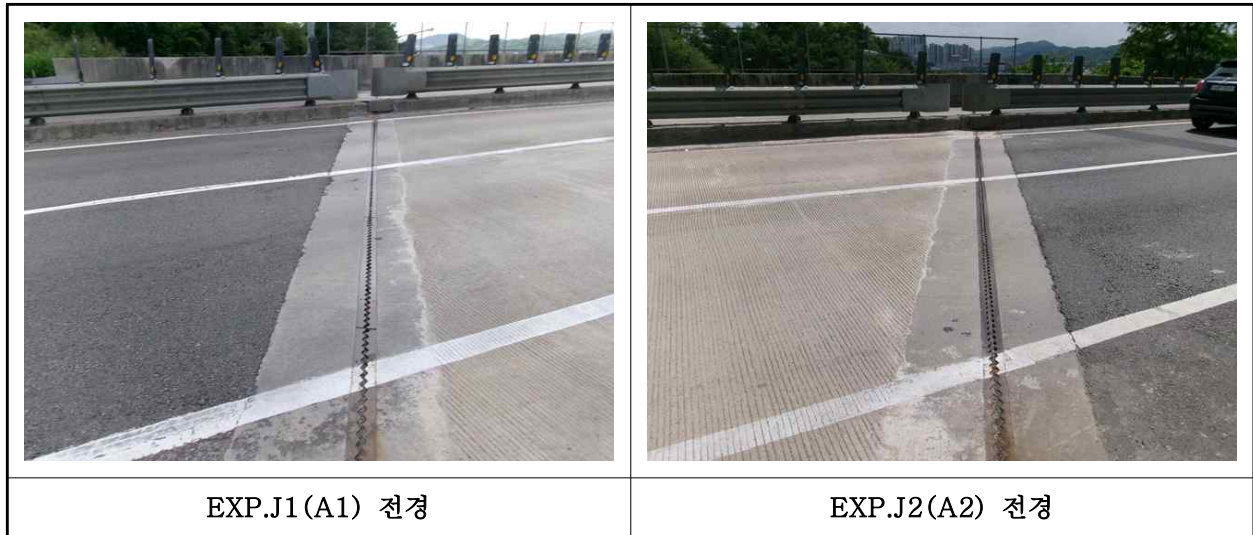
【사진 5.3.14】 신축이음장치 전경

| 구분 | 정밀점검 결과 | 비고 |
|---|---|---|
| 신축이음장치 | <ul style="list-style-type: none"> <li>■ 공용기간 증가로 인한 유간 토사퇴적은 주기적인 청소를 실시하는 것이 유지관리상 효과적이라 판단되며, 그 외 발생된 손상들은 교량의 안전성 및 차량 주행성에 미치는 영향은 적은 것으로 사료되어, 단기적인 보수보다는 주의관찰을 통한 유지관리가 적절할 것으로 판단된다.</li> <li>■ 상부구조 중 신축이음장치와 바닥판의 유간을 온도변화에 따른 신축거동의 특성을 파악하기 위해 측정하였으며 측정결과, 전 개소에서 실측유간이 최소 필요유간을 만족한 것으로 조사되었다.</li> </ul> | |

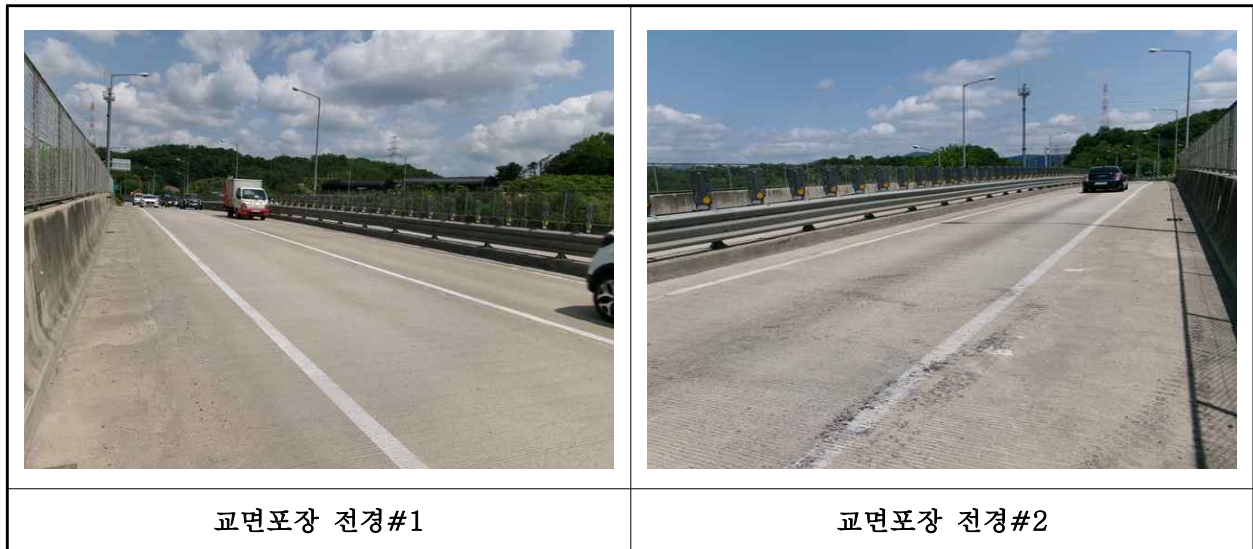
【사진 5.3.17】 교면포장 전경

| 구분 | 정밀점검 결과 | 비고 |
|---|---|---|
| 교면포장 | <ul style="list-style-type: none"> <li>■ 외관조사 결과 접속부 공용연수 증가로 인한 아스콘 균열, 아스콘마모 및 망상균열, 토사퇴적이 조사되었으며, 갓길부 토사퇴적이 조사되었다. 손상의 확대 방지를 위해 청소, 재포장 등의 보수조치가 요구된다.</li> </ul> | |

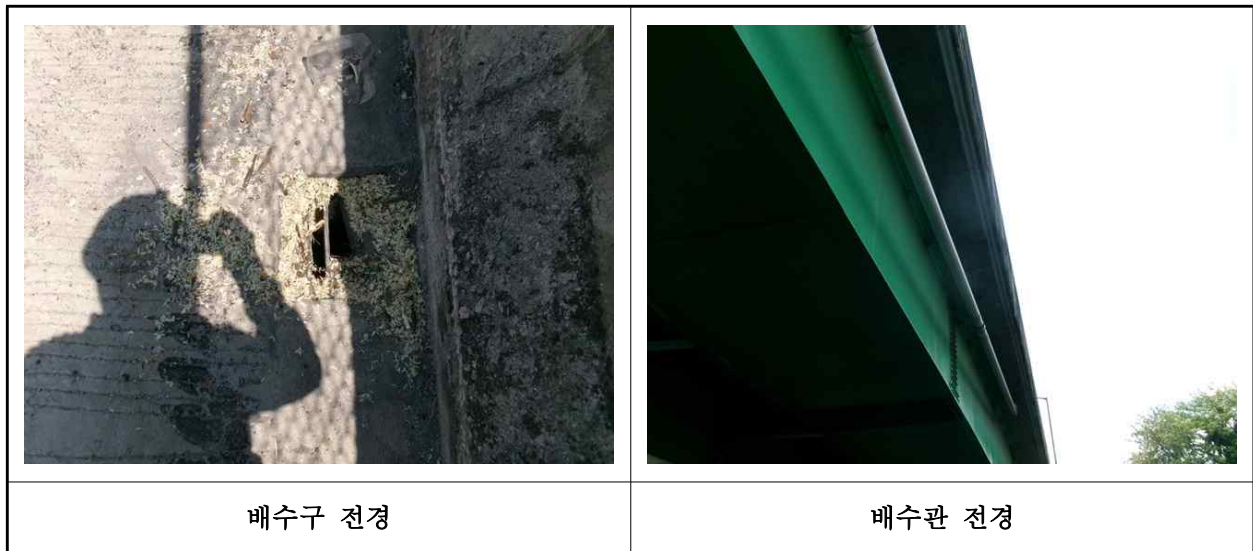
【사진 5.3.19】 배수시설 전경

- 진관IC 1교는 교량의 횡단구배 특성에 따라 교량의 우측에 배수시설이 설치되어 있다.

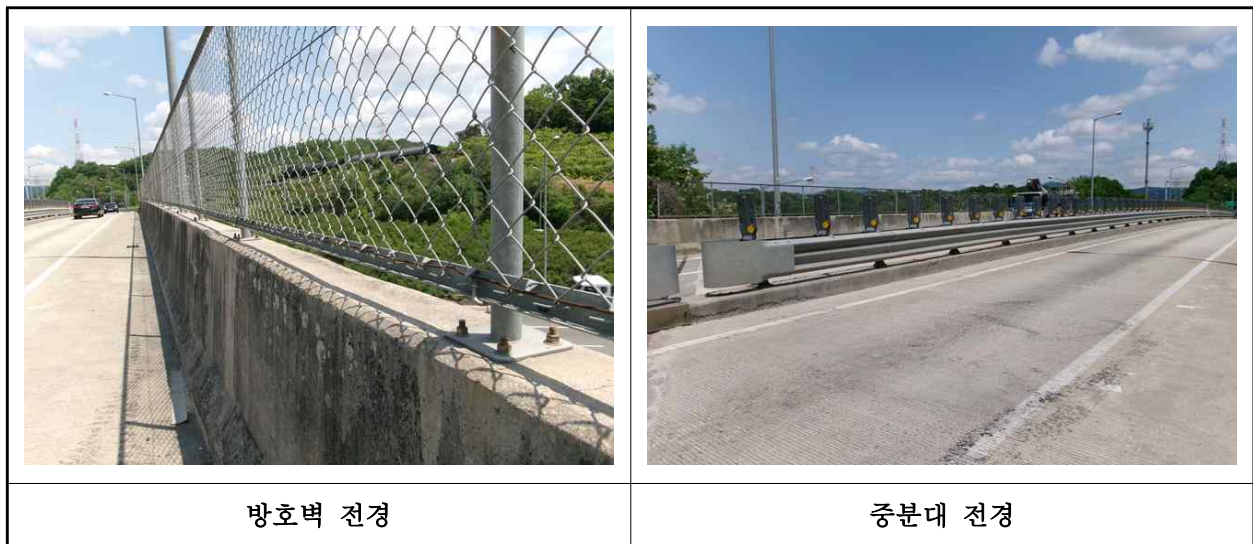
【사진 5.3.21】 방호벽 및 중앙분리대 전경

- 차량의 차도이탈 방지, 사고시 완충작용 등의 기능을 하는 방호울타리는 철근콘크리트 구조로 설치되어있다.
