# 부 록

# 국도46호선 사능1교(상) 등 5개소 정밀안전점검용역 설 계 서

국 토 교 통 부  
의 정 부 국 토 관 리 사 무 소

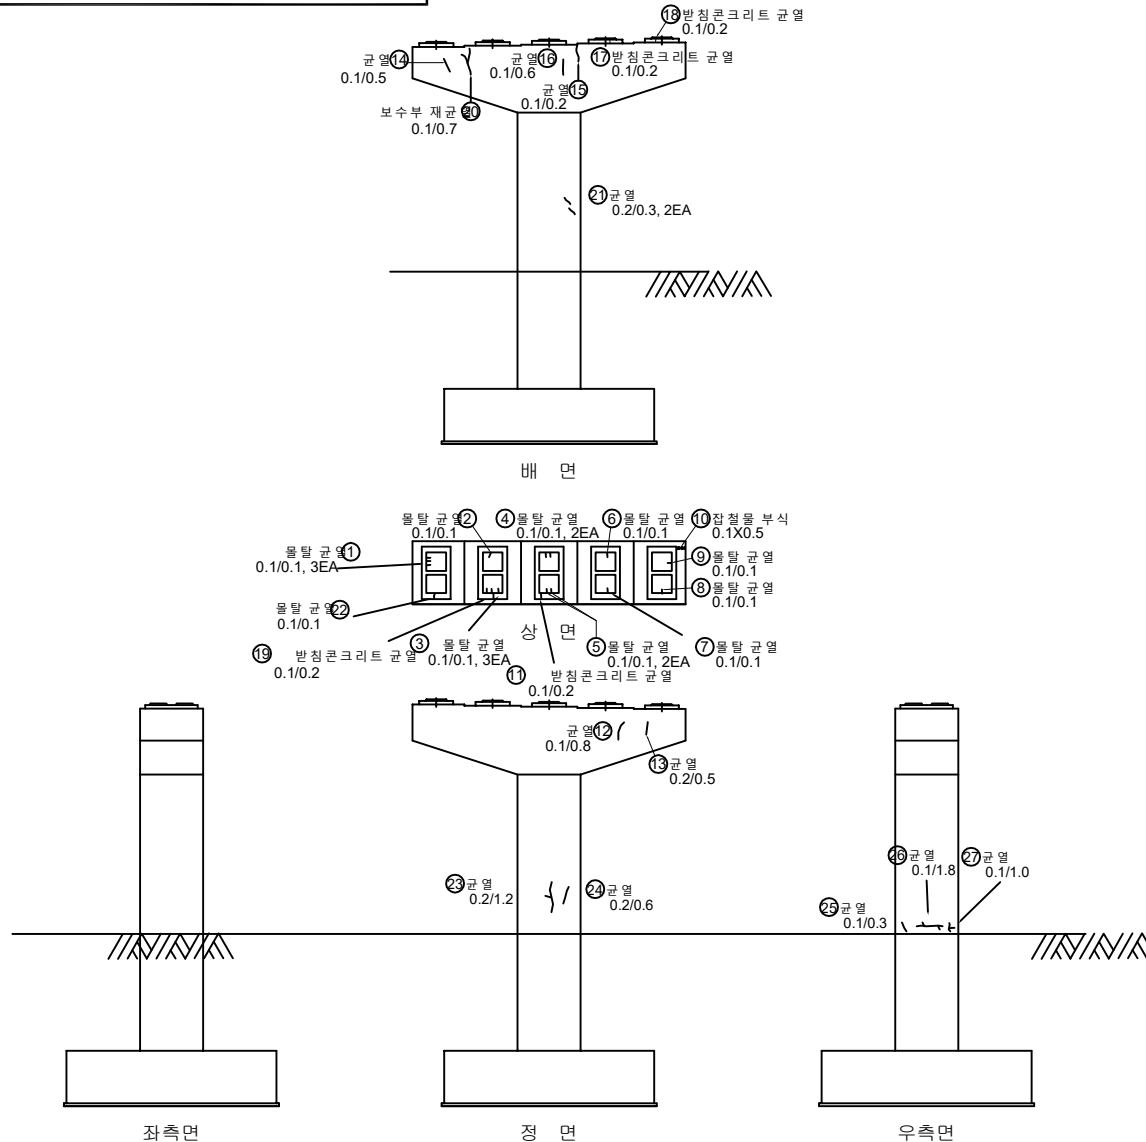
ID : 사능1교(상) 교각 P1

| 번호 | 발생년도 | 부재 | 손상내용 | 손상현황 | | | | | | | 비고 |
|---|---|---|---|---|---|---|---|---|---|---|---|
| 12 | 17상 | 교각 | 균열(0.3mm미만) | 0.1 | 0.80 | | 0.80 | m | 1 | 0.80 | |
| 13 | 17상 | 교각 | 균열(0.3mm미만) | 0.1 | 0.50 | | 0.50 | m | 1 | 0.50 | |
| 14 | 17상 | 교각 | 균열(0.3mm미만) | 0.1 | 0.50 | | 0.50 | m | 1 | 0.50 | |
| 20 | 19상 | 교각 | 보수부 재균열(0.3mm미만) | 0.1 | 0.70 | | 0.70 | m | 1 | 0.70 | |
| 23 | 21상 | 교각 | 균열(0.3mm미만) | 0.2 | 1.20 | | 1.20 | m | 1 | 1.20 | |
| 26 | 21상 | 교각 | 균열(0.3mm미만) | 0.1 | 1.80 | | 1.80 | m | 1 | 1.80 | |

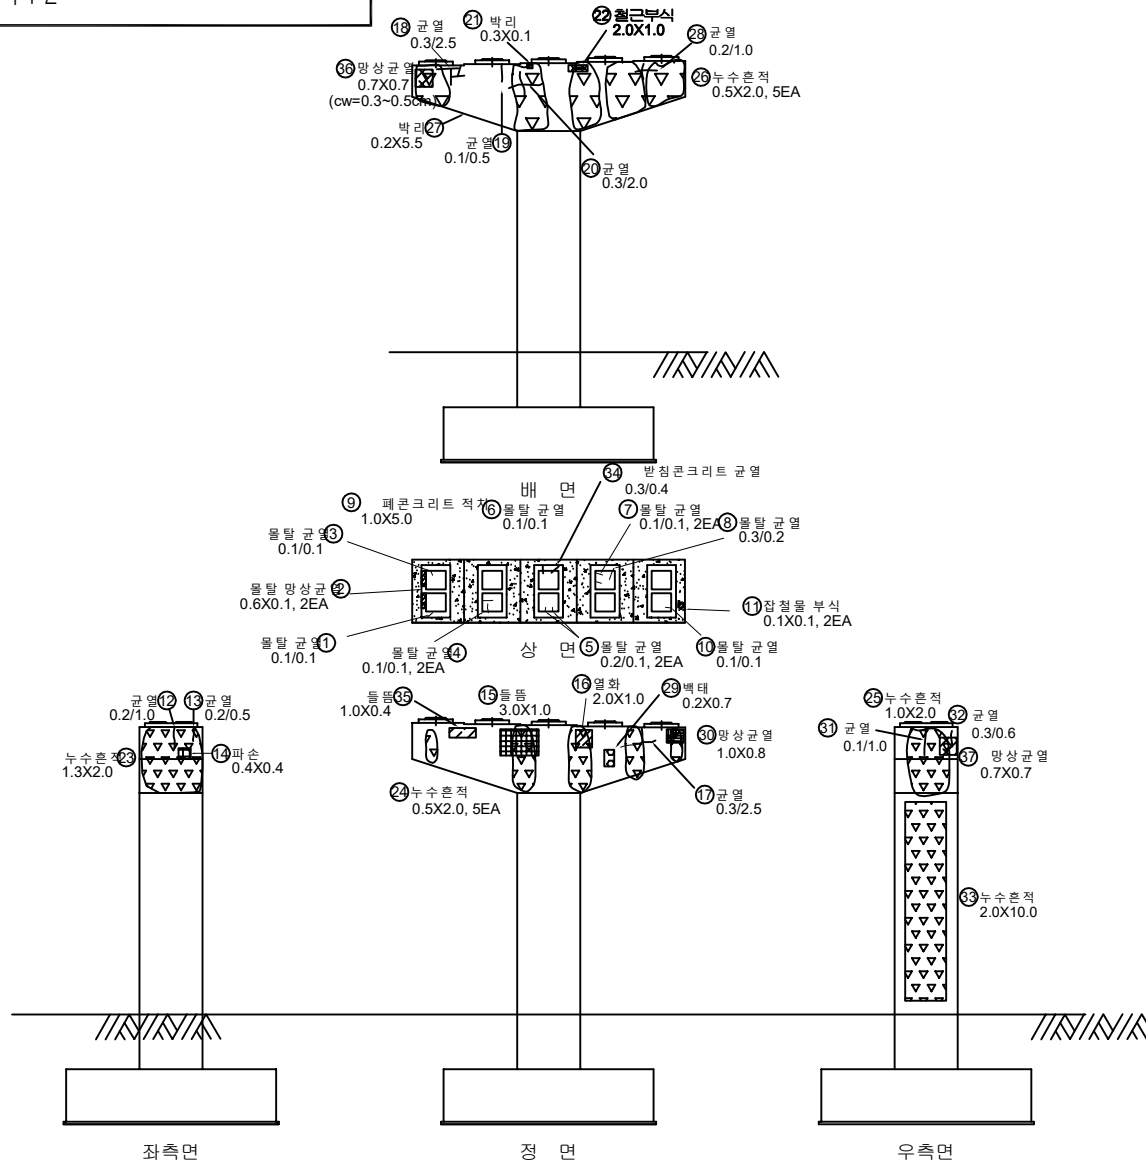
발주처  
의정부국토관리사무소용역명  
국도46호선 사능1교(상) 등 5개소  
정밀안전점검용역도면명  
사능1교(상) 교각 P2도면번호  
19

| 번호 | 발생년도 | 부재 | 손상내용 | 손상현황 | | | | | | | 비고 |
|---|---|---|---|---|---|---|---|---|---|---|---|
| 8 | 17상 | 교량받침 | 받침돌탈 균열(0.3mm이상) | 0.3 | 0.20 | | 0.20 | m | 1 | 0.20 | |
| 17 | 15상 | 교각 | 균열(0.3mm이상) | 0.3 | 2.50 | | 2.50 | m | 1 | 2.50 | |
| 18 | 17상 | 교각 | 균열(0.3mm이상) | 0.3 | 2.50 | | 2.50 | m | 1 | 2.50 | |
| 20 | 15상 | 교각 | 균열(0.3mm이상) | 0.3 | 2.00 | | 2.00 | m | 1 | 2.00 | |
| 22 | 19상 | 교각 | 철근부식 | 2.00 | 1.00 | 2.00 | m | 1 | 2.00 | | |
| 33 | 21상 | 교각 | 누수흔적 | 2.00 | 10.00 | 20.00 | m | 1 | 20.00 | | |

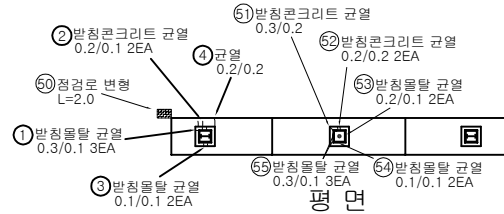
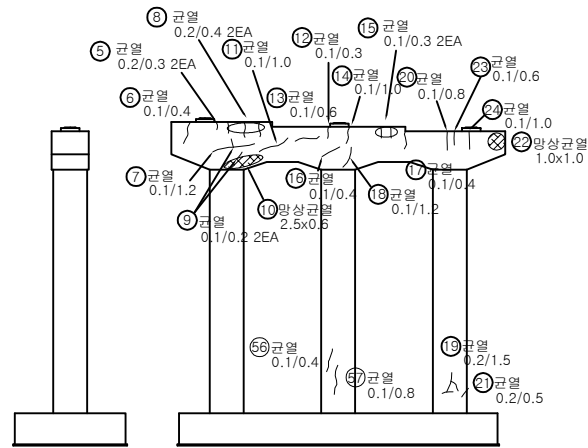
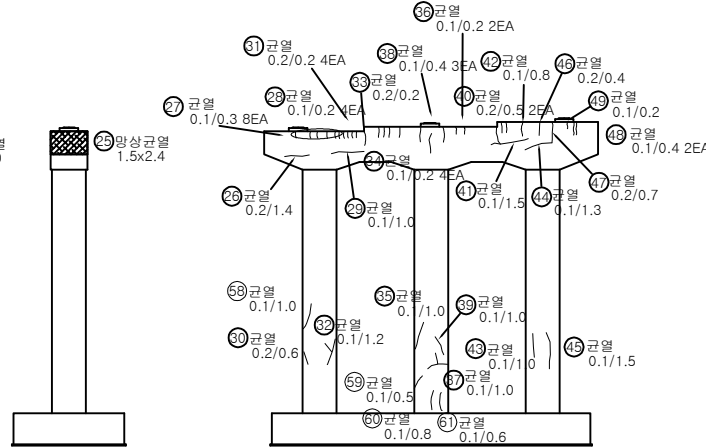
도면명 호평IC교(하) 교각 P2 - (1/2)

| 번호 | 발생<br>년도 | 부재 | 손상내용 | 손상현황 | | | | | | | 비고 |
| 1 | 기존 | 교량받침 | 방청물탈 균열(0.3mm이상) | 0.3 | 0.10 | | 0.10 | m | 3 | 0.40 | |
| 10 | 기존 | 교각 | 양상균열 | | 2.50 | 0.60 | 1.50 | ㎡ | 1 | 1.50 | |

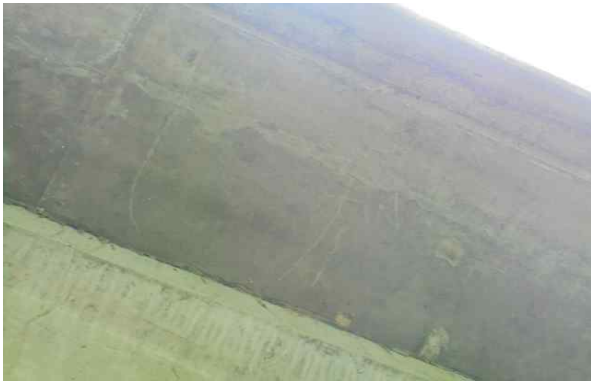
| 손상현황 | • S1 균열(0.3mm미만) (L=4.10m ×8EA) | 손상현황 | • S3 균열(0.3mm이상) (L=0.40m ×1EA) |
| 원 인 | • 건조수축, 거푸집 조기탈거 등 | 원 인 | • 건조수축, 거푸집 조기탈거 등 |

| 조치방안 | • 표면처리 | 조치방안 | • 주입보수 |

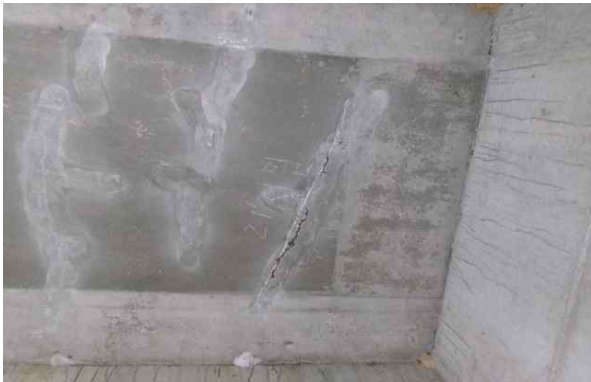
| 손상현황 | • S3 재균열(0.3mm미만) (L=1.40m ×2EA) | 손상현황 | • S2 균열부 백태(0.1×0.4 ×1EA) |
| 원 인 | • 건조수축 등 | 원 인 | • 균열부 습기흡착 등 |

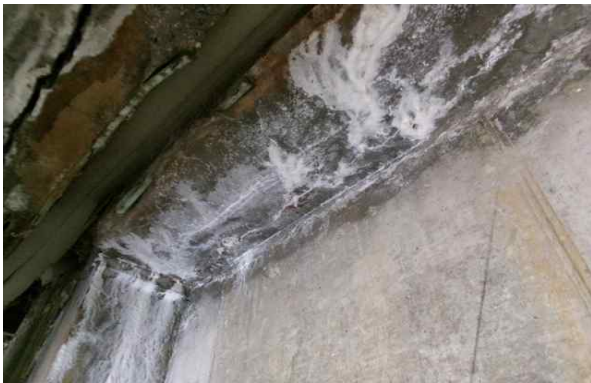
| 손상현황 | • S3 백태(0.2×1.5 ×1EA) | 손상현황 | • S3 잡철물 부식(0.1×0.1 ×1EA) |
| 원 인 | • 습기흡착, 우수유입 등 | 원 인 | • 마감불량 등 |

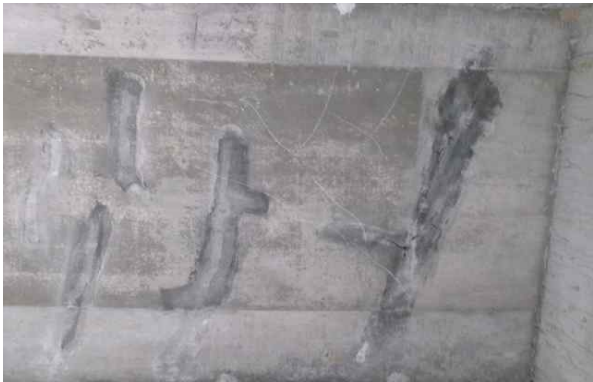
| 손상현황 | • S3 망상균열(1.0×1.2 ×1EA) | 손상현황 | • S3 박리(0.2×0.6 ×1EA) |
| 원 인 | • 건조수축, 거푸집 조기탈거 등 | 원 인 | • 다짐불량, 손상부 우수유입 등 |

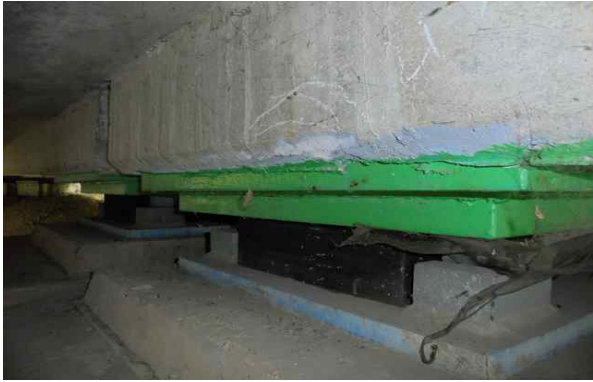
| 손상현황 | • S2 박리(0.1×0.2 ×1EA) | 손상현황 | • S4 파손(0.1×0.1×1EA) |
| 원 인 | • 다짐불량 등 | 원 인 | • 외부충격 등 |

| 조치방안 | • 단면보수 | 조치방안 | • 단면보수 |

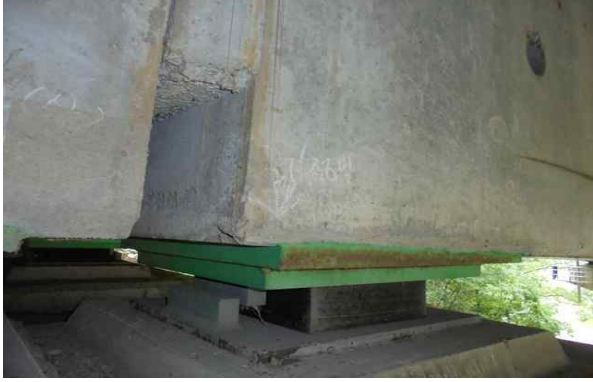
| 손상현황 | • S2 재료분리(0.1×0.1 ×1EA) | 손상현황 | • S2 철근부식(0.3×1.2 ×1EA) |
| 원 인 | • 다짐불량 등 | 원 인 | • 손상부 우수유입 등 |

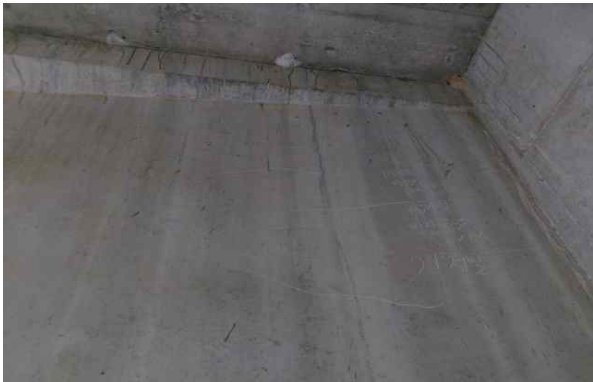
| 손상현황 | • S3 망상균열(1.0×1.0 ×1EA) | 손상현황 | • S1 백태(0.1×0.4 ×1EA) |
| 원 인 | • 건조수축, 거푸집 조기탈거 등 | 원 인 | • 습기흡착 등 |

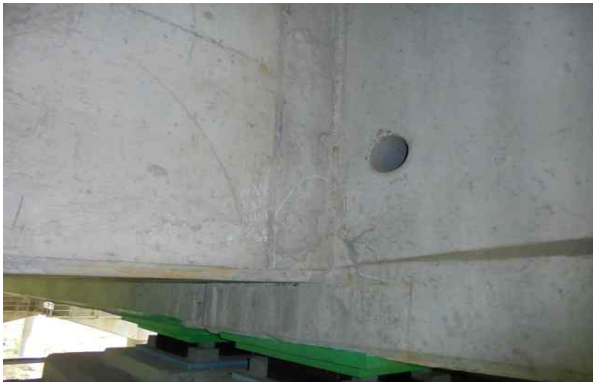
| 손상현황 | • S1 박리(0.2×0.8 ×1EA) | 손상현황 | • S3 들뜸(0.3×0.3 ×1EA) |
| 원 인 | • 다짐불량 등 | 원 인 | • 다짐불량 등 |

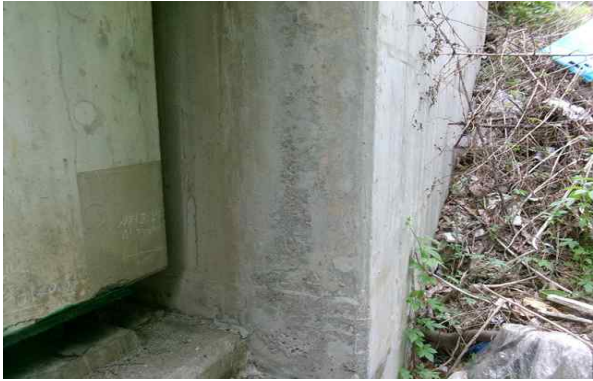
| 손상현황 | • A1 박리(1.4×0.2 ×1EA) | 손상현황 | • A1 파손(0.5×0.5 ×1EA) |
| 원 인 | • 다집불량, 우수유입 등 | 원 인 | • 시공초기 외부충격 등 |

| 조치방안 | • 단면보수 | 조치방안 | • 단면보수 |

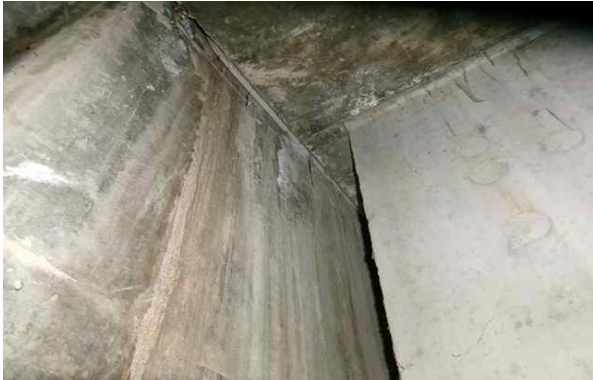
| 손상현황 | • A1 백태(0.3×0.5 ×1EA) | 손상현황 | • A2 잡철물 부식(0.1×0.1 ×1EA) |
| 원 인 | • 습기흡착 등 | 원 인 | • 마감불량 등 |

| 조치방안 | • 표면처리 | 조치방안 | • 주의관찰 후 단면보수 |

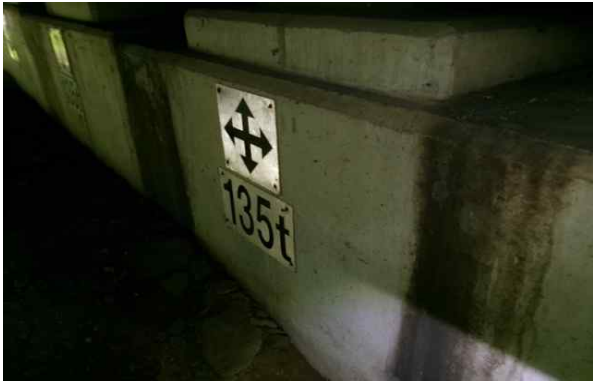
| 손상현황 | • A1 누수흔적(1.5×1.0 ×4EA) | 손상현황 | • A1 법면 토사유실(8.0×3.0 ×1EA) |
| 원 인 | • 신축이음 하부 누수 등 | 원 인 | • 사면부 배수로 막힘으로 월류 등 |

| 조치방안 | • 주의관찰 후 표면처리 | 조치방안 | • 주의관찰 후 조치 |

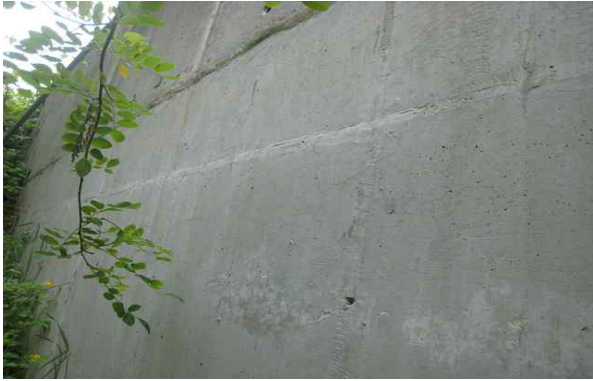
| 손상현황 | • A2 균열(0.3mm미만) (L=3.40m ×4EA) | 손상현황 | • A1 균열(0.3mm이상) (L=6.10m ×5EA) |
| 원 인 | • 건조수축, 거푸집 조기탈거 등 | 원 인 | • 건조수축, 거푸집 조기탈거 등 |

| 조치방안 | • 표면처리 | 조치방안 | • 주입보수 |

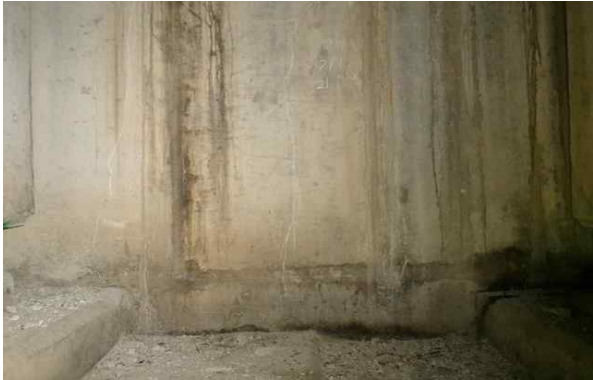
| 손상현황 | • A1 균열(0.3mm이상) (L=6.10m ×5EA) | 손상현황 | • A2 망상균열(0.5×1.0 ×1EA) |
| 원 인 | • 건조수축, 거푸집 조기탈거 등 | 원 인 | • 건조수축, 거푸집 조기탈거 등 |

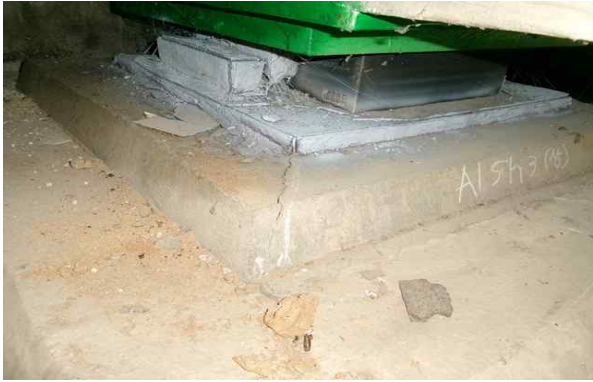
| 손상현황 | • A1 받침물탈 박리(0.3×0.3 ×1EA) | 손상현황 | • A1 받침물탈 망상균열(0.6×0.1 ×2EA) |
| 원 인 | • 거푸집 조기탈거, 손상부 우수유입 등 | 원 인 | • 건조수축, 손상부 우수유입 등 |

| 조치방안 | • 단면보수 | 조치방안 | • 표면처리 |

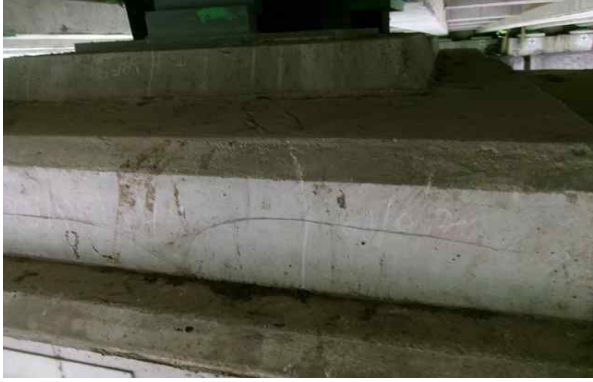
| 손상현황 | • P3 받침콘크리트 균열(0.3mm미만) | 손상현황 | • P2 받침콘크리트 균열(0.3mm이상) |
| 원 인 | • 건조수축, 거푸집 조기탈거 등 | 원 인 | • 건조수축, 거푸집 조기탈거 등 |

| 조치방안 | • 표면처리 | 조치방안 | • 주입보수 |

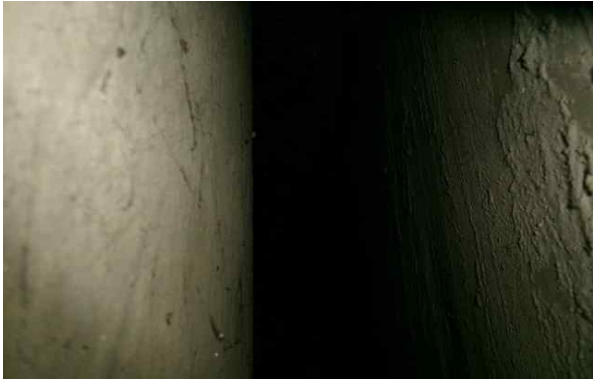
| 손상현황 | • A1 신축이음 하부 누수(L=10.00m 1EA) | 손상현황 | • A1 유간 토사퇴적(L=2.0m ×3EA) |
| 원 인 | • 공용기간 증가, 고무재 열화 등 | 원 인 | • 공용기간 증가 등 |

| 조치방안 | • 주의관찰 후 조치 | 조치방안 | • 정비 |

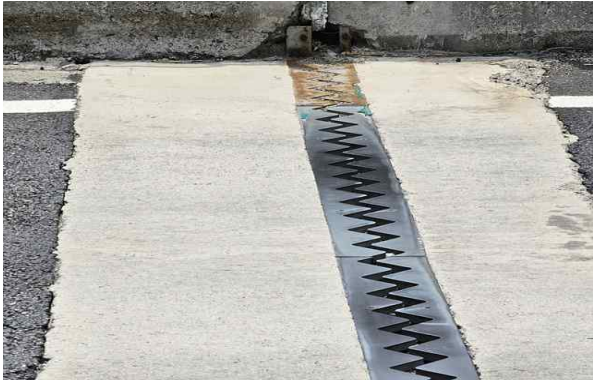
| 손상현황 | • A2 본체 부식(L=1.00m ×1EA) | 손상현황 | • A2 차수판 볼트 탈락(7EA) |
| 원 인 | • 공용기간 증가 등 | 원 인 | • 공용기간 증가 등 |

| 조치방안 | • 채도장 | 조치방안 | • 정비 |

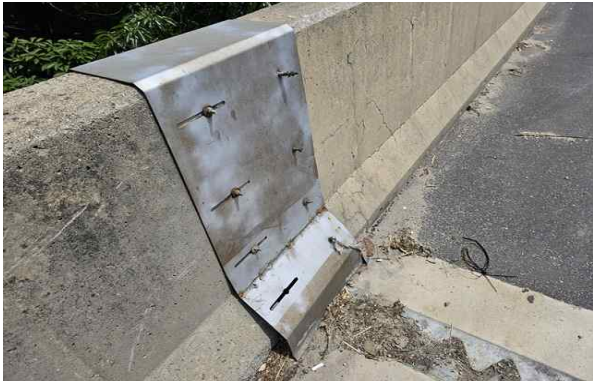
| 손상현황 | • P2 차수판 볼트 탈락(7EA) | 손상현황 | • A2 차수판 파손(1EA) |
| 원 인 | • 공용기간 증가 등 | 원 인 | • 외부충격 등 |

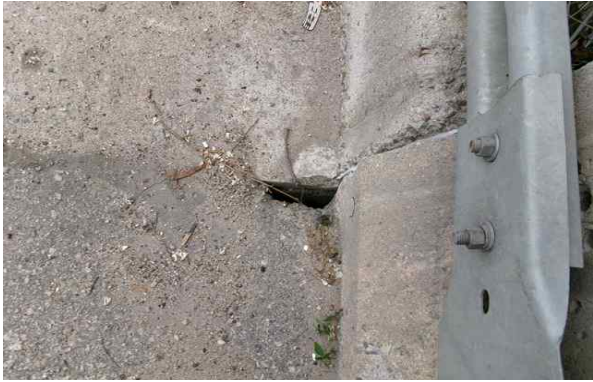
| 손상현황 | • S1 접속도로 포장 공동 (1.0×0.6) | 손상현황 | • S2 토사퇴적 (1.3×0.4 ×1EA) |
| 원 인 | • 마감미흡 등 | 원 인 | • 공용기간 증가 등 |

| 조치방안 | • 아스콘 팻칭 | 조치방안 | • 정비 |

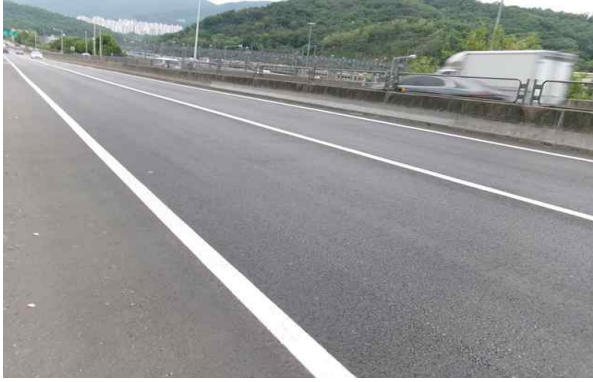
| 손상현황 | • S1~3 재포장 현황 | 손상현황 | • S1~3 재포장 현황 |

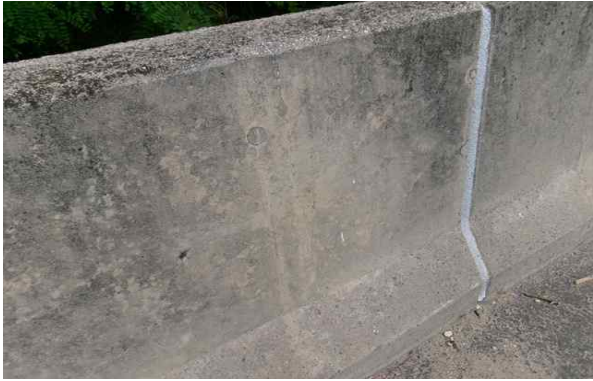
| 손상현황 | • S2 균열(0.3mm미만) (L=8.30m ×6EA) | 손상현황 | • S2 균열(0.3mm이상) (L=0.30m ×1EA) |
| 원 인 | • 건조수축, 거푸집 조기탈거 등 | 원 인 | • 거푸집 조기탈거, 손상부 우수유입 등 |

| 조치방안 | • 표면처리 | 조치방안 | • 주입보수 |

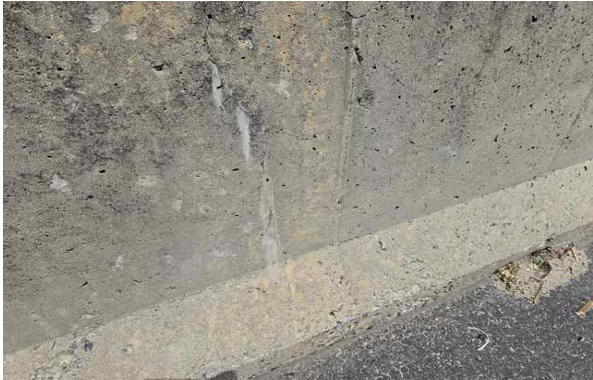
| 손상현황 | • S4 균열부 백태(0.1×0.3 ×1EA) | 손상현황 | • S2 망상균열(1.2×12.0 ×1EA) |
| 원 인 | • 균열부 습기흡착 등 | 원 인 | • 건조수축, 거푸집 조기탈거 등 |

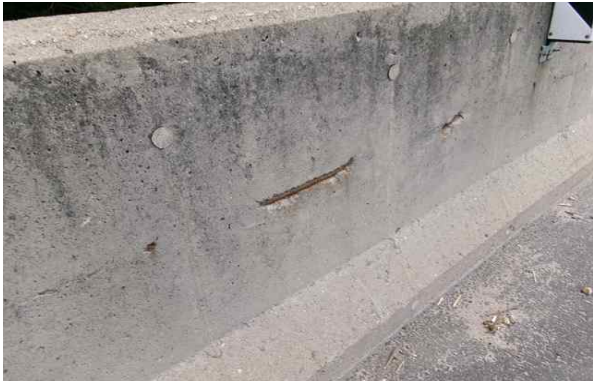
| 손상현황 | • S2 철근노출(0.1×0.3 ×1EA) | 손상현황 | • S4 박리(0.4×6.0 ×1EA) |
| 원 인 | • 시공미흡, 다짐불량, 손상부 우수유입 등 | 원 인 | • 다짐불량, 손상부 우수유입, 열화 등 |

| 조치방안 | • 단면보수(방청) | 조치방안 | • 단면보수 |

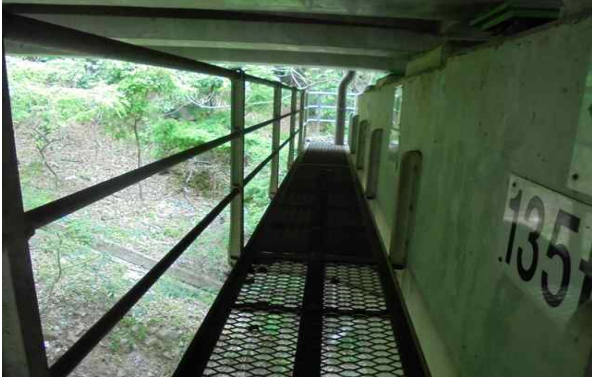
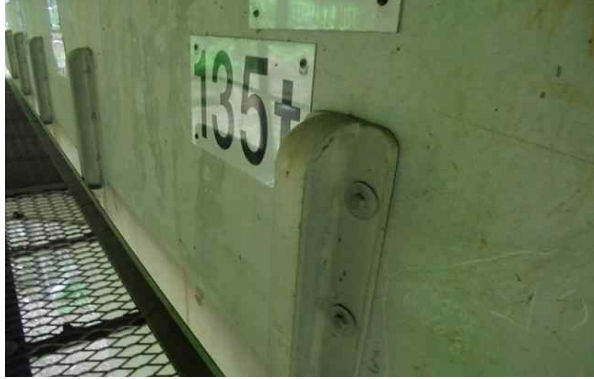
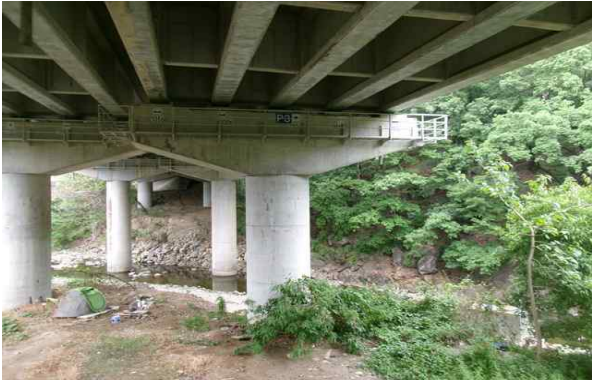
| 손상현황 | • 상태양호 | 손상현황 | • 상태양호 |

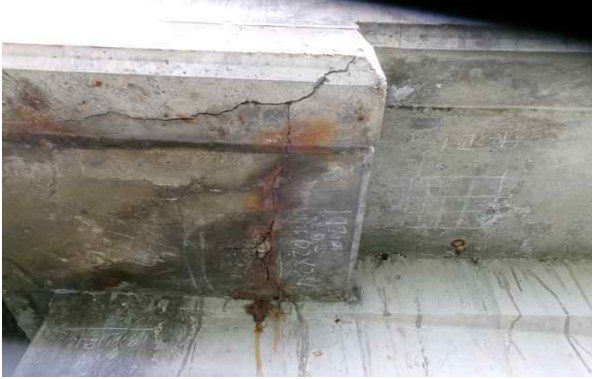
| 손상현황 | • S1 박락 및 철근노출(0.1×0.3 ×1EA) | 손상현황 | • S2 누수흔적/노치미시공(L=30.00m, 1EA) |
| 원 인 | • 시공미흡, 다짐불량, 손상부 우수유입 등 | 원 인 | • 시공미흡 등 |

| 조치방안 | • 단면보수(방청) | 조치방안 | • 주의관찰 후 조치 |

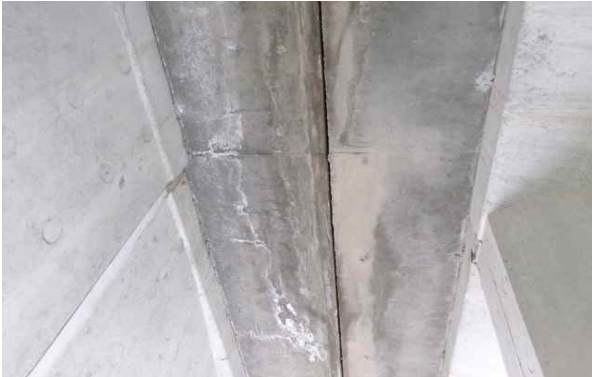
| 손상현황 | • S3 박락(0.3×1.5 ×1EA) | 손상현황 | • S1 재료분리(0.3×0.2 ×1EA) |
| 원 인 | • 다짐불량, 손상부 우수유입 등 | 원 인 | • 다짐불량, 신축이음 하부 우수유입 등 |

| 조치방안 | • 단면보수 | 조치방안 | • 단면보수 |

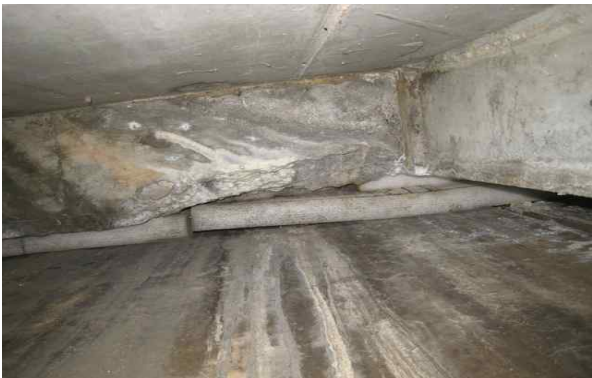
| 손상현황 | • S4 파손(0.5×0.1 ×1EA) | 손상현황 | • S3 백태(1.2×0.2 ×1EA) |
| 원 인 | • 외부충격 등 | 원 인 | • 습기흡착, 우수유입 등 |

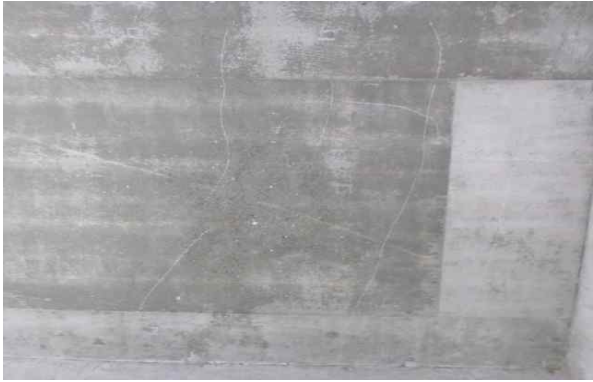
| 손상현황 | • S3 균열부 백태(0.2×0.5 ×2EA) | 손상현황 | • S4 망상균열(1.2×0.5 ×1EA) |
| 원 인 | • 균열부 습기흡착 등 | 원 인 | • 건조수축, 거푸집 조기탈거 등 |

| 조치방안 | • 표면처리 | 조치방안 | • 표면처리 |

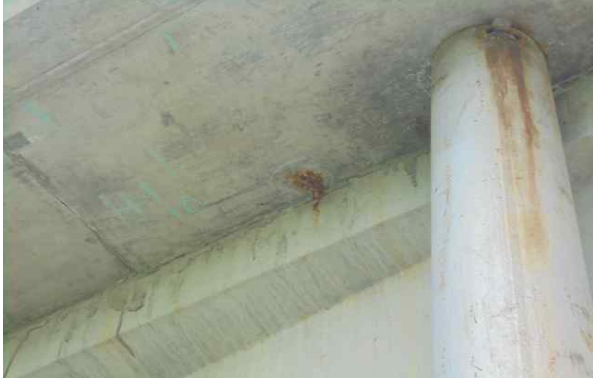
| 손상현황 | • S4 백태(0.6×0.3 ×1EA) | 손상현황 | • S1 잡철물 부식(0.4×0.1 ×1EA) |
| 원 인 | • 습기흡착, 우수유입 등 | 원 인 | • 마감불량 등 |

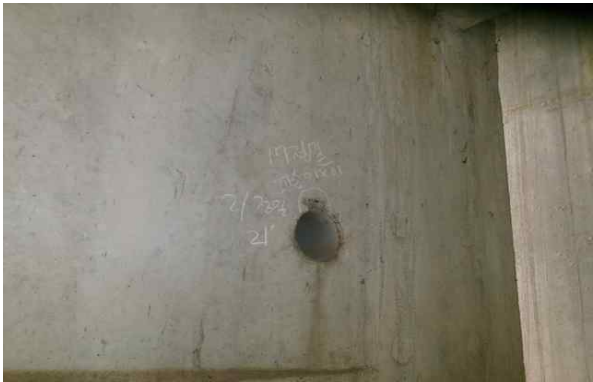
| 손상현황 | • S2 박락(0.1×0.5 ×1EA) | 손상현황 | • S1 파손(0.1×0.1 ×1EA) |
| 원 인 | • 다침불량, 손상부 우수유입 등 | 원 인 | • 외부충격 등 |

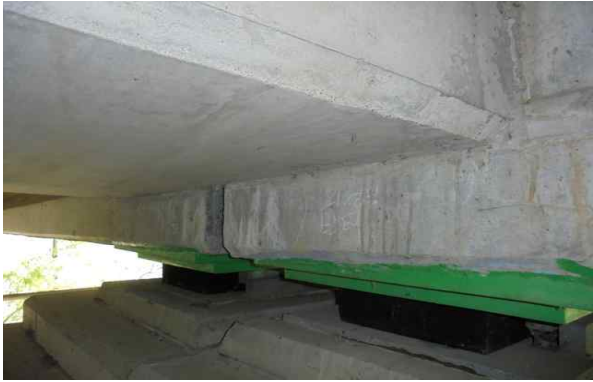
| 손상현황 | • S4 망상균열(1.2×1.2 ×1EA) | 손상현황 | • S1 백태(0.1×0.1 ×1EA) |
| 원 인 | • 건조수축, 거푸집 조기탈거 등 | 원 인 | • 습기흡착, 우수유입 등 |

| 조치방안 | • 표면처리 | 조치방안 | • 표면처리 |

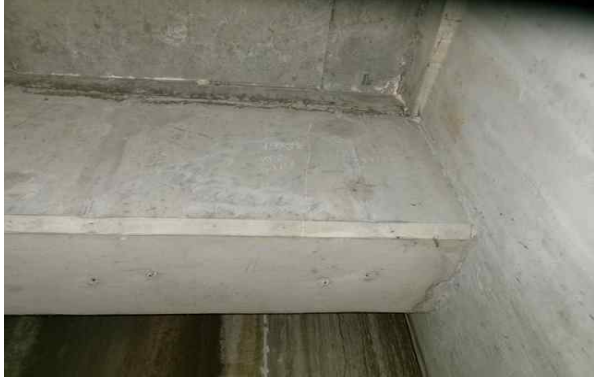
| 손상현황 | • S1 균열(0.3mm미만) (L=0.40m ×1EA) | 손상현황 | • S3 균열(0.3mm이상) (L=0.30m ×1EA) |
| 원 인 | • 건조수축, 거푸집 조기탈거 등 | 원 인 | • 건조수축, 거푸집 조기탈거 등 |

| 조치방안 | • 표면처리 | 조치방안 | • 주입보수 |

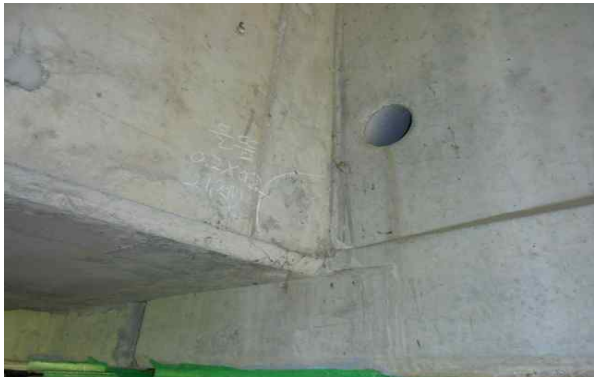
| 손상현황 | • S2 들뜸(0.2×0.2 ×1EA) | 손상현황 | • S2 박리(0.2×0.2 ×2EA) |
| 원 인 | • 반복하중 및 단부 다침불량 등 | 원 인 | • 반복하중 및 단부 다침불량 등 |

| 조치방안 | • 단면보수 | 조치방안 | • 단면보수 |

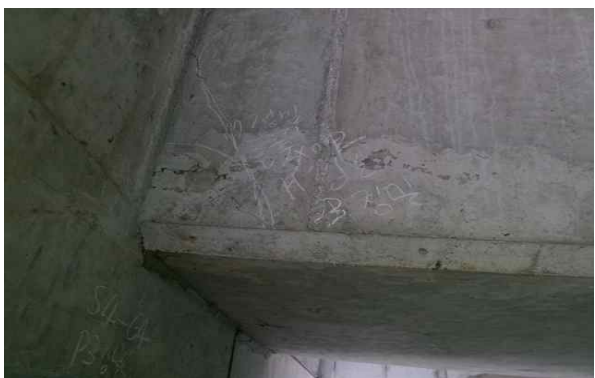
| 손상현황 | • S4 박리(0.3×0.2 ×1EA) | 손상현황 | • S4 백태(0.6×2.0 ×1EA) |
| 원 인 | • 반복하중 및 단부 다침불량 등 | 원 인 | • 습기흡착, 우수유입 등 |

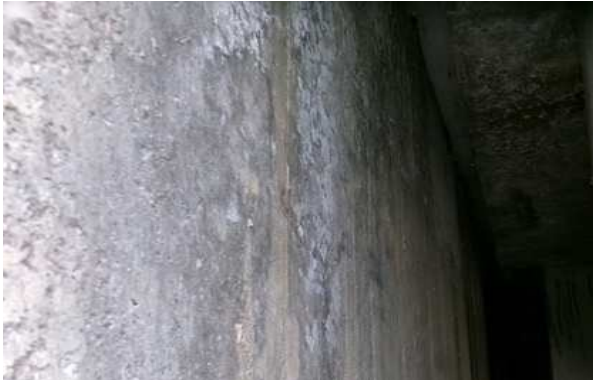
| 손상현황 | • A1 백태(9.0×0.5 ×1EA) | 손상현황 | • A1 잡철물 부식(0.1×0.2 ×15EA) |
| 원 인 | • 습기흡착, 우수유입 등 | 원 인 | • 마감불량 등 |

| 조치방안 | • 표면처리 | 조치방안 | • 주의관찰 |

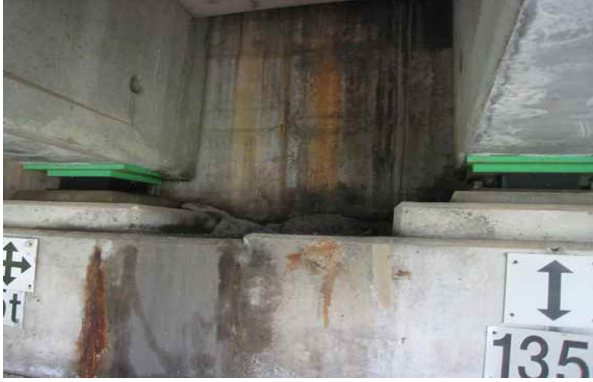
| 손상현황 | • A2 누수흔적(2.5×1.5 ×1EA) | 손상현황 | • A2 이물질퇴적(3.0×0.5 ×1EA) |
| 원 인 | • 신축이음 하부 우수유입 등 | 원 인 | • 신축이음 하부 우수유입 등 |

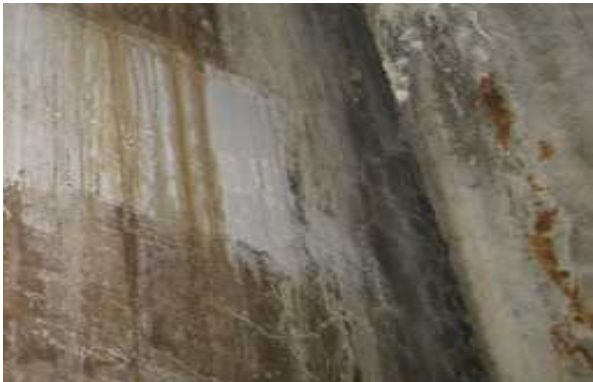
| 손상현황 | • A2 망상균열(2.0×1.0 ×1EA) | 손상현황 | • A2 망상균열(0.5×1.0 ×1EA) |
| 원 인 | • 건조수축, 거푸집 조기탈거 등 | 원 인 | • 건조수축, 거푸집 조기탈거 등 |

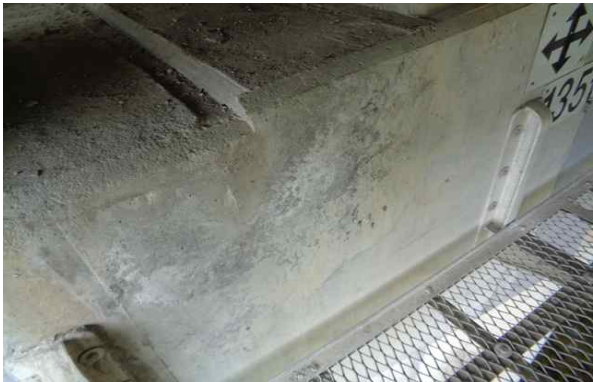
| 손상현황 | • P2 백태(0.1×0.3 ×1EA) | 손상현황 | • P2 열화(0.8×1.2 ×1EA) |
| 원 인 | • 습기흡착, 우수유입 등 | 원 인 | • 습기흡착, 우수유입, 공용기간 증가 등 |

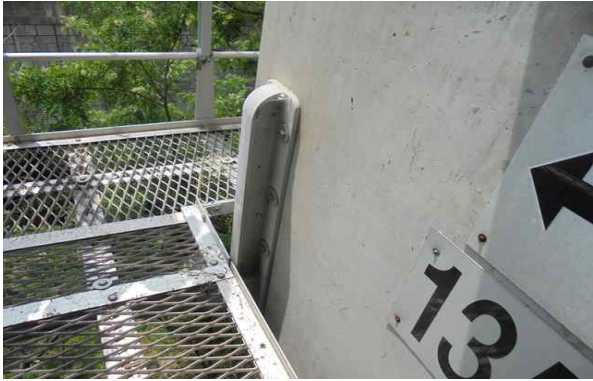
| 손상현황 | • P1 균열(0.3mm미만) (L=1.00m ×1EA) | 손상현황 | • P3 재균열(0.3mm미만) (L=0.50m ×1EA) |
| 원 인 | • 건조수축, 거푸집 조기탈거 등 | 원 인 | • 건조수축, 거푸집 조기탈거 등 |

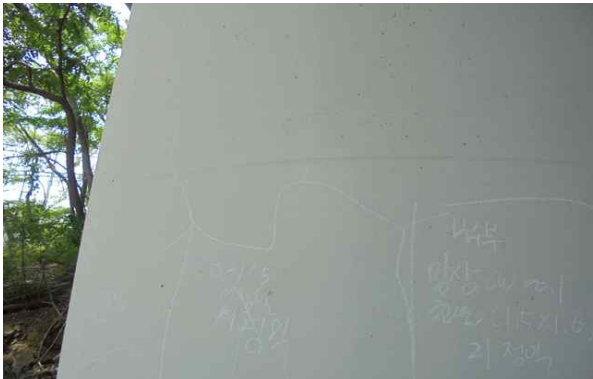
| 손상현황 | • P1 망상균열(1.5×0.6 ×1EA) | 손상현황 | • P3 망상균열(1.0×0.5 ×1EA) |
| 원 인 | • 건조수축, 거푸집 조기탈거 등 | 원 인 | • 건조수축, 거푸집 조기탈거 등 |

| 조치방안 | • 표면처리 | 조치방안 | • 표면처리 |

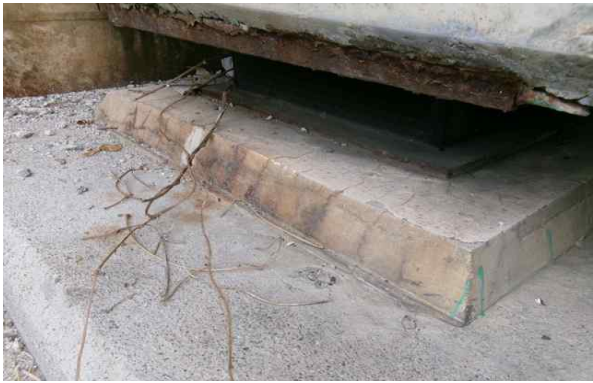
| 손상현황 | • A1 받침물탈 균열(0.3mm미만) | 손상현황 | • A1 받침물탈 망상균열(0.2×0.8 ×1EA) |
| 원 인 | • 건조수축, 거푸집 조기탈거 등 | 원 인 | • 건조수축, 손상부 우수유입 등 |

| 조치방안 | • 표면처리 | 조치방안 | • 표면처리 |

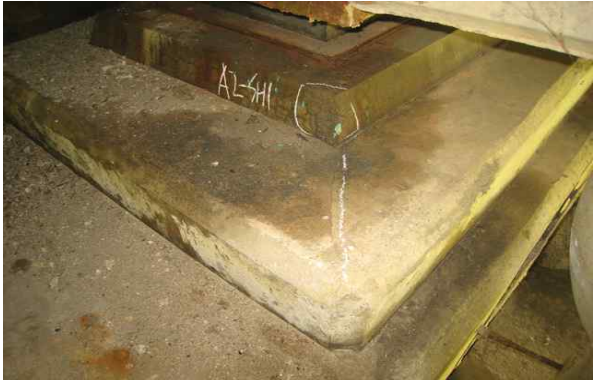
| 손상현황 | • A1 받침물탈 파손(0.1×0.1 ×1EA) | 손상현황 | • A2 받침콘크리트 균열(0.3mm이상) |
| 원 인 | • 거푸집 조기탈거, 손상부 우수유입 등 | 원 인 | • 건조수축, 거푸집 조기탈거 등 |

| 조치방안 | • 단면보수 | 조치방안 | • 주입보수 |

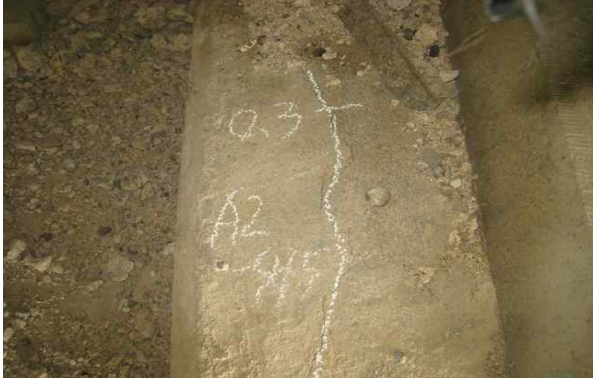
| 손상현황 | • A2 받침콘크리트 균열(0.3mm미만) | 손상현황 | • A2 받침콘크리트 균열(0.3mm이상) |
| 원 인 | • 건조수축, 거푸집 조기탈거 등 | 원 인 | • 건조수축, 거푸집 조기탈거 등 |

| 조치방안 | • 표면처리 | 조치방안 | • 주입보수 |

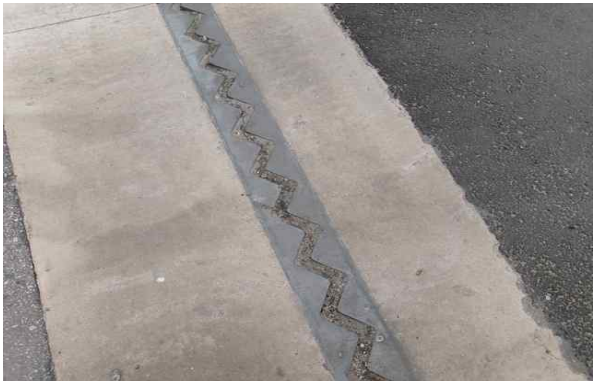
| 손상현황 | • P2 후타재 파손(0.1×0.5 ×1EA) | 손상현황 | • A1 유간 토사퇴적(L=2.0m ×1EA) |
| 원 인 | • 거푸집 조기탈거, 외부충격등 | 원 인 | • 공용기간 증가 등 |

| 조치방안 | • 단면보수 | 조치방안 | • 정비 |

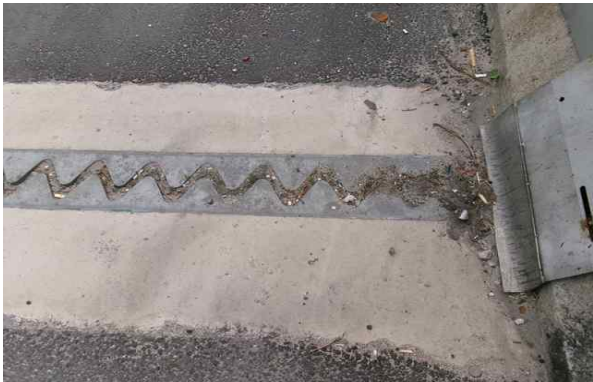
| 손상현황 | • P2 유간 토사퇴적(L=2.0m ×1EA) | 손상현황 | • A1 신축이음 하부 누수(L=11.00m 1EA) |
| 원 인 | • 공용기간 증가 등 | 원 인 | • 공용기간 증가, 고무재 열화 등 |

| 조치방안 | • 정비 | 조치방안 | • 주의관찰 후 조치 |

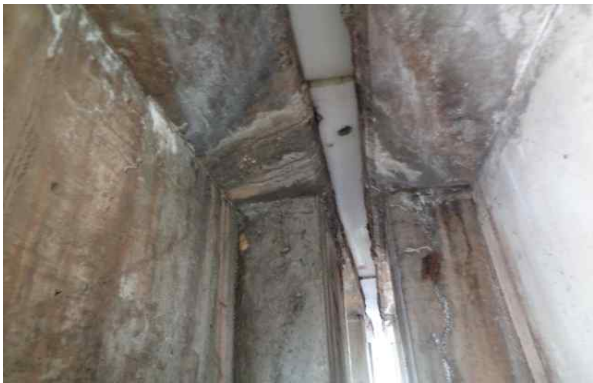
| 손상현황 | • P2 신축이음 하부 누수(L=11.00m 1EA) | 손상현황 | • P2 차수판 볼트 탈락(1EA) |
| 원 인 | • 공용기간 증가, 고무재 열화 등 | 원 인 | • 공용기간 증가 등 |

| 조치방안 | • 주의관찰 후 조치 | 조치방안 | • 정비 |

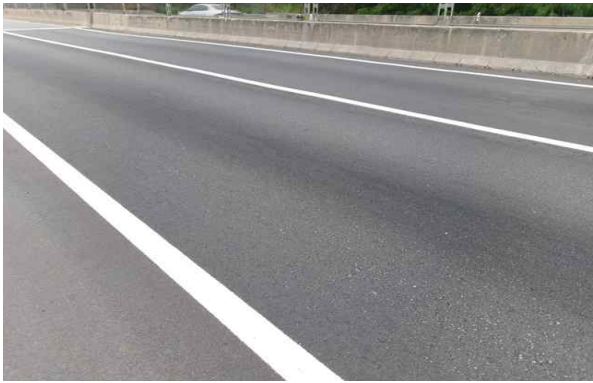
| 손상현황 | • S4 토사퇴적(0.4×30.0 ×1EA) | 손상현황 | • S1~4 재포장 현황 |
| 원 인 | • 공용기간 증가 등 | 원 인 | • - |

| 조치방안 | • 정비 | 조치방안 | • - |

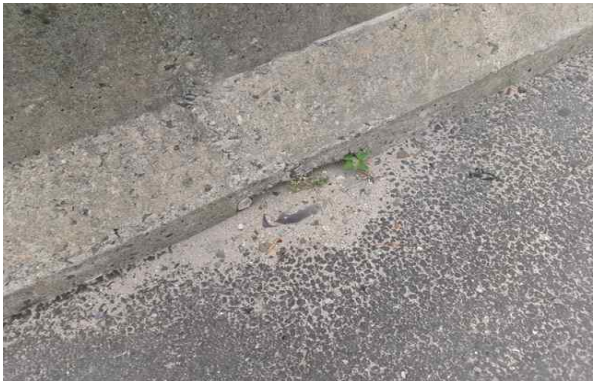
| 손상현황 | • S1 배수구 막힘 (1EA) | 손상현황 | • S2 그레이팅 망실 (EA) |
| 원 인 | • 공용기간 증가 등 | 원 인 | • 공용기간 증가 등 |

| 조치방안 | • 정비 | 조치방안 | • 정비 |

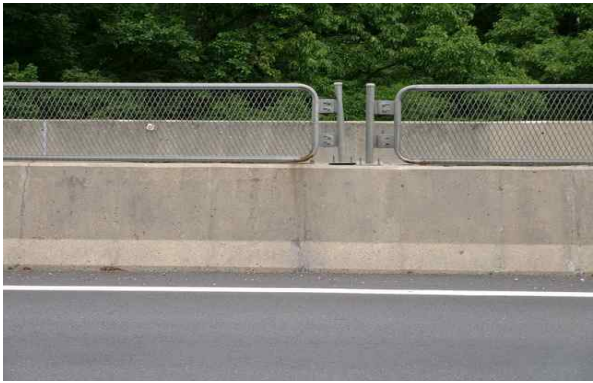
| 손상현황 | • S1 균열(0.3mm미만) (L=3.40m ×15EA) | 손상현황 | • S3 균열(0.3mm이상) (L=2.70m ×4EA) |
| 원 인 | • 건조수축, 거푸집 조기탈거 등 | 원 인 | • 거푸집 조기탈거, 손상부 우수유입 등 |

| 조치방안 | • 표면처리 | 조치방안 | • 주입보수 |

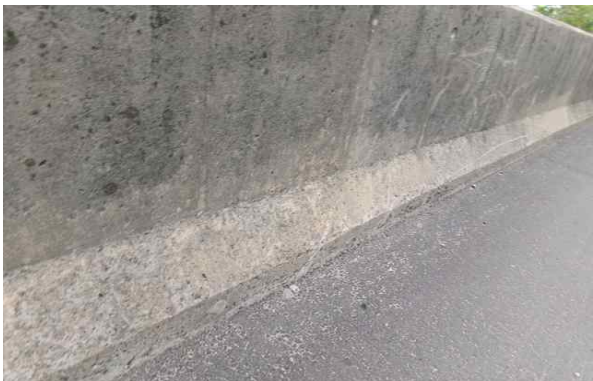
| 손상현황 | • S4 망상균열(1.2×2.0 ×1EA) | 손상현황 | • S2 박리(0.3×4.5 ×1EA) |
| 원 인 | • 건조수축, 거푸집 조기탈거 등 | 원 인 | • 다침불량, 손상부 우수유입, 열화 등 |

| 조치방안 | • 표면처리 | 조치방안 | • 단면보수 |

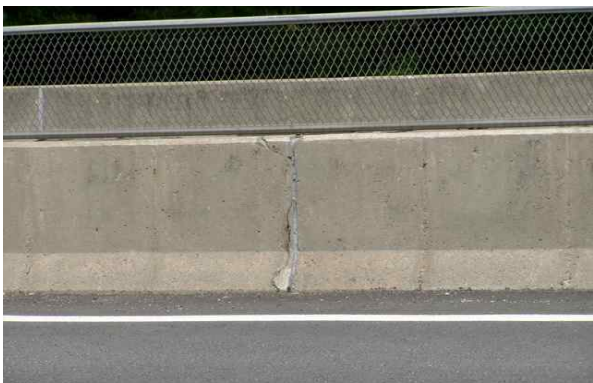
| 손상현황 | • S3 박락(0.2×0.2 ×1EA) | 손상현황 | • S4 파손(0.1×1.5 ×1EA) |
| 원 인 | • 다침불량, 손상부 우수유입, 열화 등 | 원 인 | • 다침불량, 손상부 우수유입, 열화 등 |

| 조치방안 | • 단면보수 | 조치방안 | • 단면보수 |

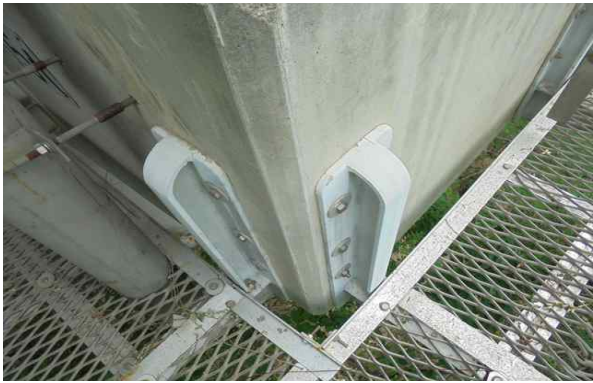
| 손상현황 | • P2 점검로 변형 및 지주파손(1EA) | 손상현황 | • 상태양호 |
| 원 인 | • 외부충격 등 | 원 인 | • - |

| 조치방안 | • 정비 | 조치방안 | • - |

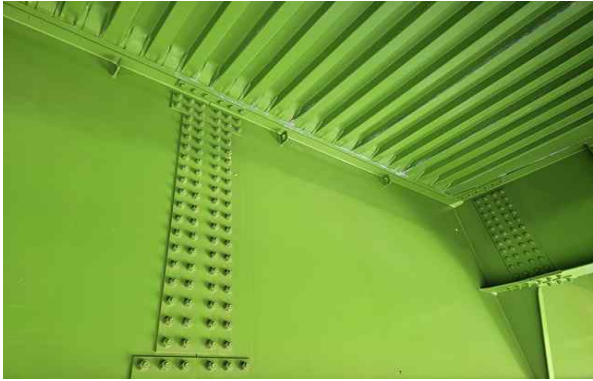
| 손상현황 | • S2 누수흔적 및 백태(0.1×11.0) | 손상현황 | • S2 균열부 백태(0.2×0.3) |
| 원 인 | • 시공초기 바닥판하면 양생시 내부수 유출 | 원 인 | • 손상부 습기흡착 등 |

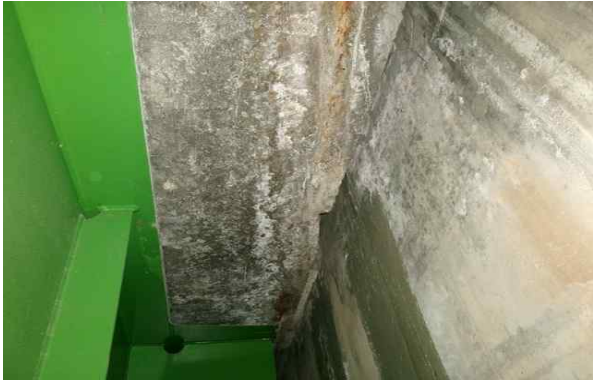
| 손상현황 | • S3 백태(0.5×3.8 ×2EA) | 손상현황 | • S3 박락(0.2×0.5) |
| 원 인 | • 습기흡착 등 | 원 인 | • 시공불량, 다짐불량 등 |

| 조치방안 | • 표면처리 | 조치방안 | • 단면보수 |

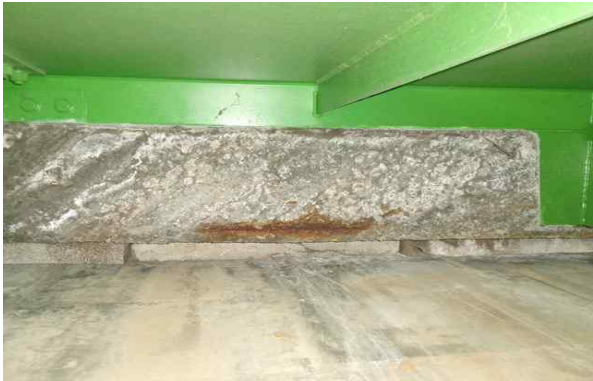
| 손상현황 | • S3 철근노출(0.1×0.8) | 손상현황 | • S3 철근부식(1.0×0.5) |
| 원 인 | • 시공불량, 다짐불량 등 | 원 인 | • 손상부 우수유입 등 |

| 조치방안 | • 단면보수(방청) | 조치방안 | • 단면보수(방청) |

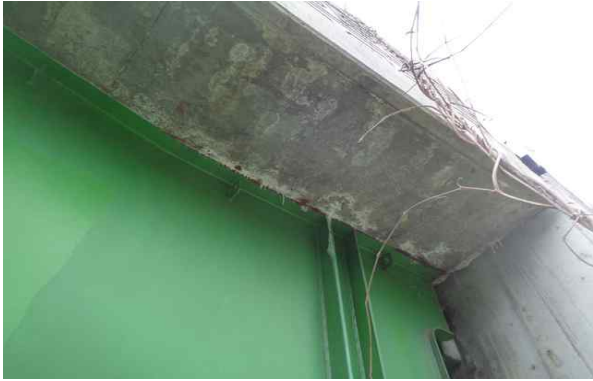
| 손상현황 | • S1 열화 및 표면불량(0.8×2.5) | 손상현황 | • S1 백태(0.2×2.5) |
| 원 인 | • 공용기간 증가, 우수유입 등 | 원 인 | • 습기흡착 등 |

| 조치방안 | • 표면처리 | 조치방안 | • 표면처리 |

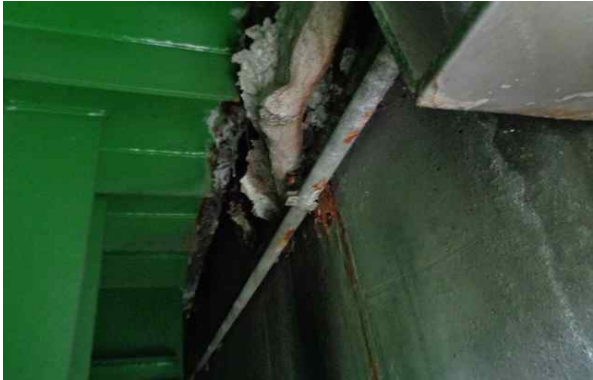
| 손상현황 | • S1 열화(0.1×2.5) | 손상현황 | • S2 균열(0.3mm미만) (L=0.30m ×3EA) |
| 원 인 | • 공용기간 증가, 우수유입 등 | 원 인 | • 건조수축, 거푸집 조기탈거 등 |

| 조치방안 | • 표면처리 | 조치방안 | • 표면처리 |

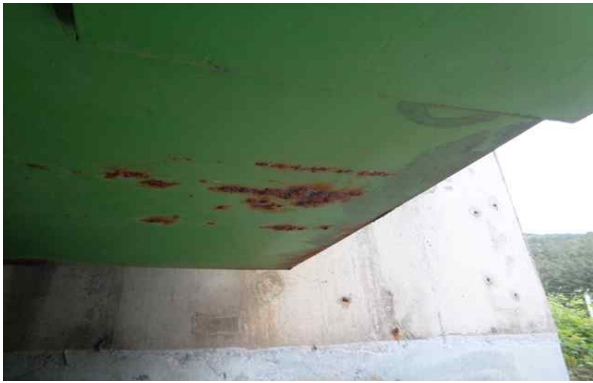
| 손상현황 | • S1 거더외부 부식(0.5×0.5) | 손상현황 | • S3 거더외부 하부플랜지 변형(L=0.3m) |
| 원 인 | • 도장미흡부 습기흡착 등 | 원 인 | • 외부충격 |

| 조치방안 | • 재도장 | 조치방안 | • 주의관찰 |

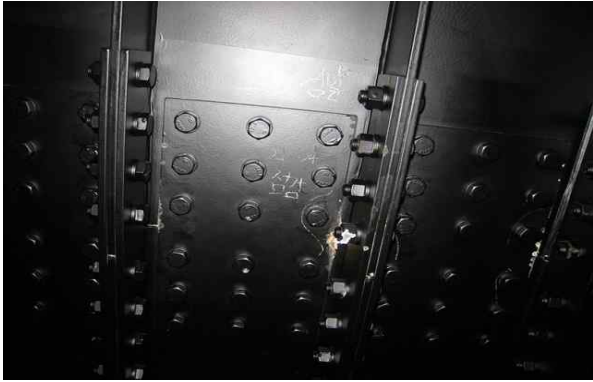
| 손상현황 | • S1 거더내부 누수흔적(0.2×2.4 ×3EA) | 손상현황 | • S1 거더내부 부식(0.2×0.2) |
| 원 인 | • 우수유입, 바닥판하면 양생 내부수 유입 등 | 원 인 | • 신축이음 하부 누수 |

| 조치방안 | • 주의관찰 | 조치방안 | • 신축이음과 연계 보수(재도장) |

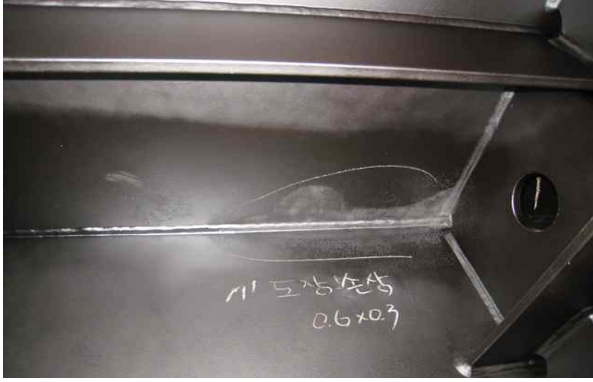
| 손상현황 | • S2 거더내부 도장손상(0.6×0.3) | 손상현황 | • S2 거더내부 도장불량(0.3×0.3) |
| 원 인 | • 전처리 불량, 공용년수 경과 등 | 원 인 | • 시공미흡 등 |

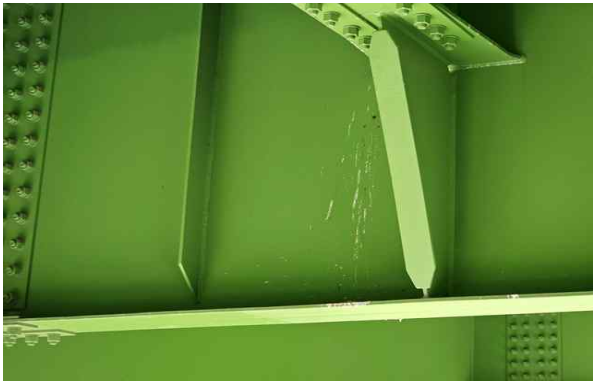
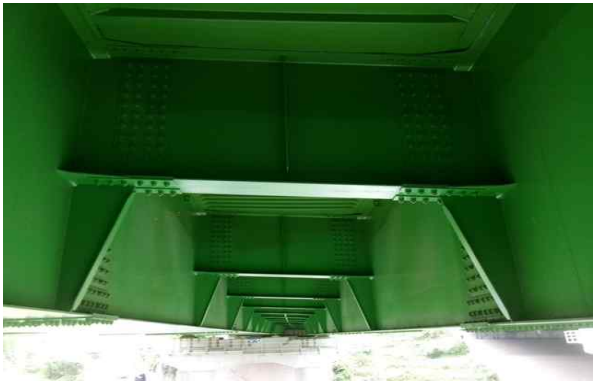
| 손상현황 | • S2 조류배설물 퇴적(1EA) | 손상현황 | • S2 조류배설물 퇴적(1EA) |
| 원 인 | • 공용기간 증가 | 원 인 | • 공용기간 증가 |

| 조치방안 | • 정비 | 조치방안 | • 정비 |

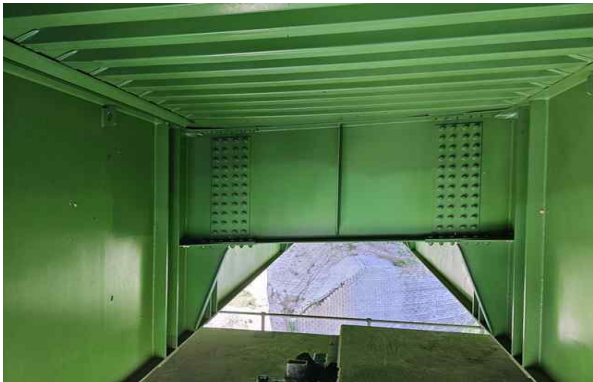
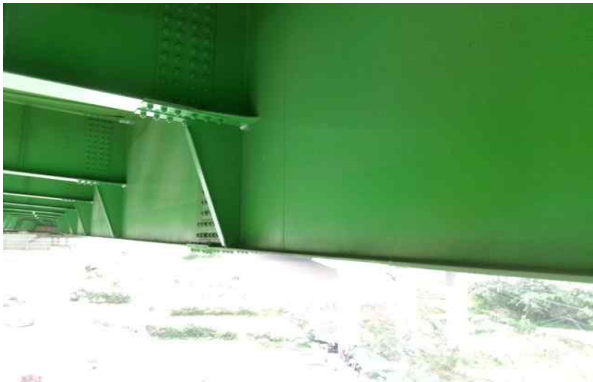
| 손상현황 | • S2 조류배설물 퇴적(1EA) | 손상현황 | • S2 조류배설물 퇴적(1EA) |
| 원 인 | • 공용기간 증가 | 원 인 | • 공용기간 증가 |

| 조치방안 | • 정비 | 조치방안 | • 정비 |

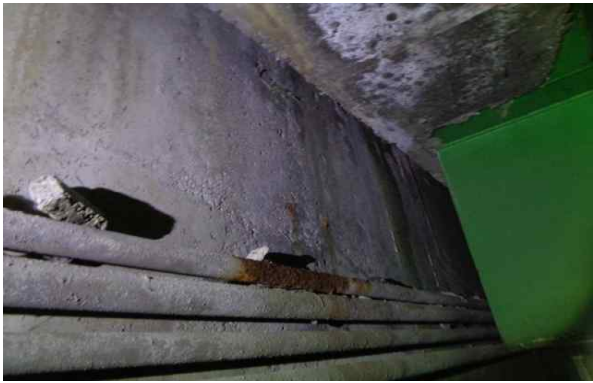
| 손상현황 | • A1 재료분리 (0.2×0.7) | 손상현황 | • A1 잡철물 부식 (0.1×0.1 ×25EA) |
| 원 인 | • 다짐불량 등 | 원 인 | • 마감미흡 등 |

| 조치방안 | • 단면보수 | 조치방안 | • 주의관찰 |

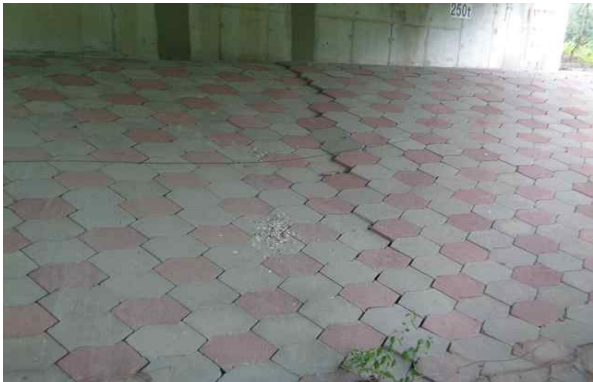
| 손상현황 | • A1 법사면블록 침하 (5.0×1.0) | 손상현황 | • A2 백태 (0.5×1.5) |
| 원 인 | • 법사면 우수유입 등 | 원 인 | • 신축이음 하부 누수, 습기흡착 등 |

| 조치방안 | • 주의관찰 | 조치방안 | • 표면처리 |

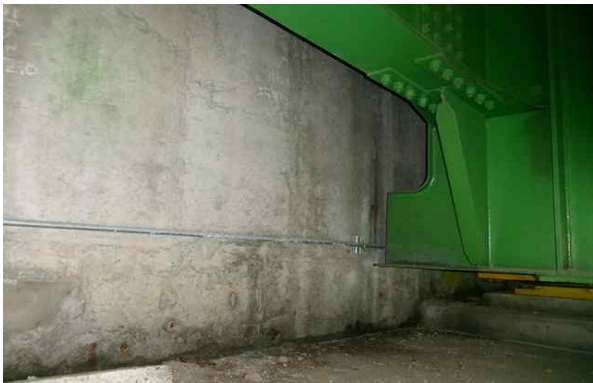
| 손상현황 | • A2 누수흔적 (2.0×2.0) | 손상현황 | • A2 폐기물 퇴적 (1.4×1.5) |
| 원 인 | • 신축이음 하부 누수 등 | 원 인 | • 공용기간 증가 등 |

| 조치방안 | • 표면처리 | 조치방안 | • 정비 |

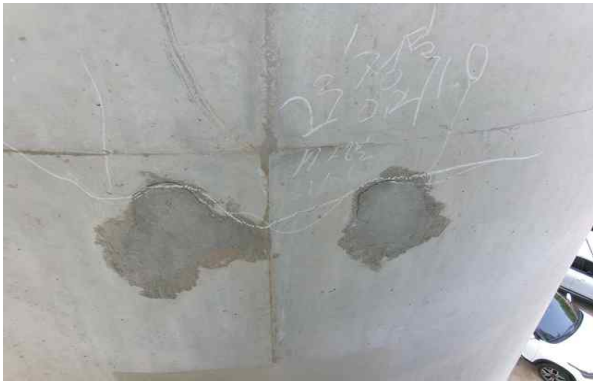
| 손상현황 | • P1 균열(0.3mm미만)(L=1.00m) | 손상현황 | • P1 망상균열(3.0×1.0) |
| 원 인 | • 건조수축, 거푸집 조기탈거 등 | 원 인 | • 건조수축, 거푸집 조기탈거 등 |

| 조치방안 | • 표면처리 | 조치방안 | • 표면처리 |

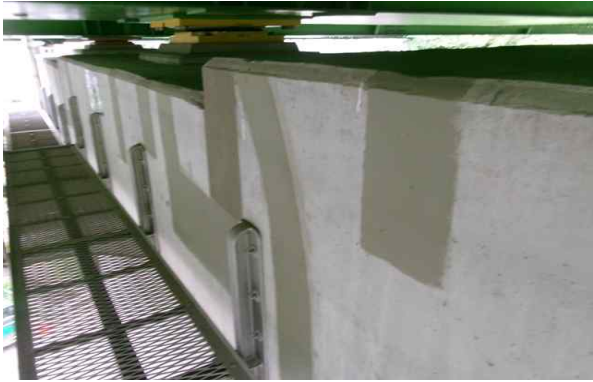
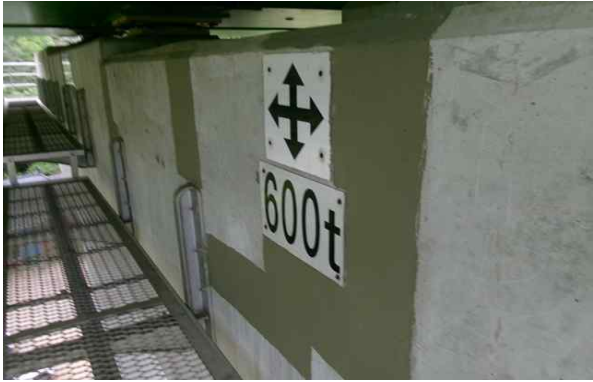
| 손상현황 | • P1 균열 보수현황 | 손상현황 | • P1 균열 보수현황 |

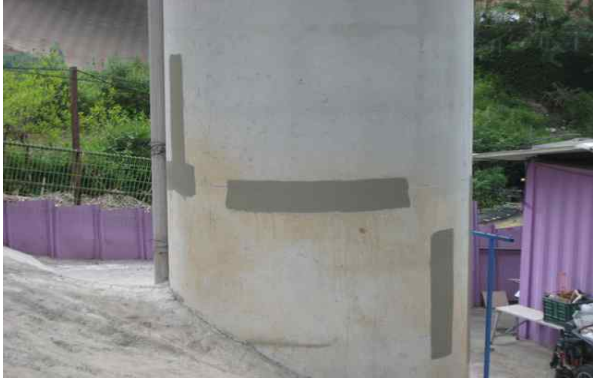
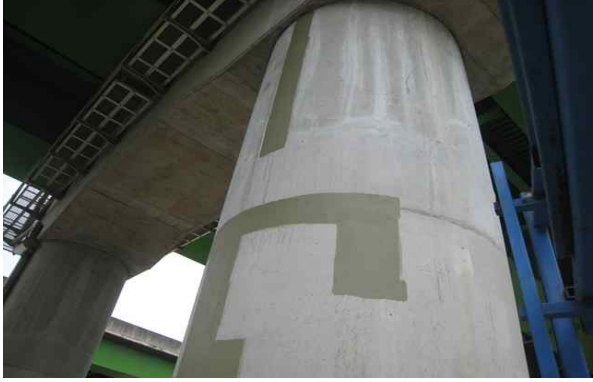
| 손상현황 | • P2 균열 보수현황 | 손상현황 | • P2 균열 보수현황 |
