# 부 록

# 국도46호선 사능1교(상) 등 5개소 정밀안전점검용역 설 계 서

국 토 교 통 부  
의 정 부 국 토 관 리 사 무 소

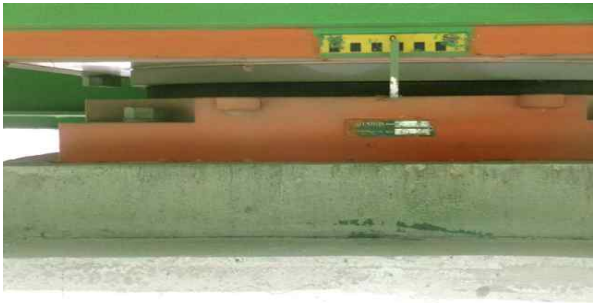
| 손상현황 | • P1 반침물탈 균열(0.3mm미만) (L=0.20m) | 손상현황 | • 상태양호 |
| 원 인 | • 건조수축, 거푸집 조기탈거 등 | 원 인 | • - |

| 조치방안 | • 표면처리 | 조치방안 | • - |

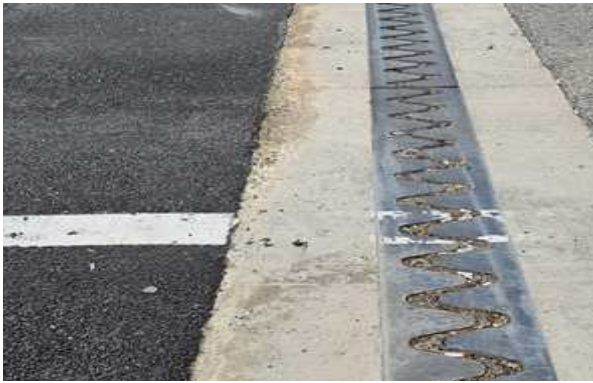
| 손상현황 | • A1 후타재 균열(0.3mm미만) (L=5.25m) | 손상현황 | • A1 후타재 균열(0.3mm미만) (L=6.65m) |
| 원 인 | • 건조수축, 공용기간 증가 등 | 원 인 | • 건조수축, 공용기간 증가 등 |

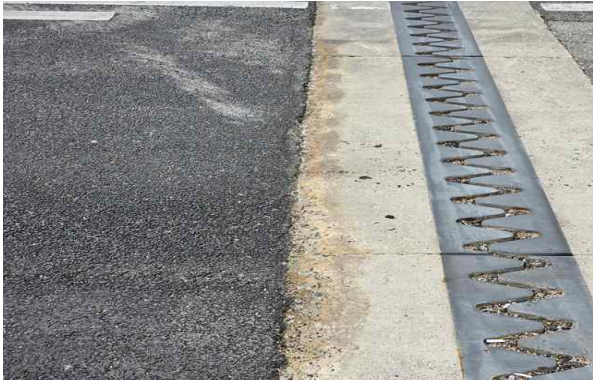
| 손상현황 | • A1 후타재 파손(0.1×2.5) | 손상현황 | • A1, A2 유간 토사퇴적(L=14.00m) |
| 원 인 | • 외부충격 등 | 원 인 | • 공용기간 증가 등 |

| 조치방안 | • 단면보수 | 조치방안 | • 정비 |

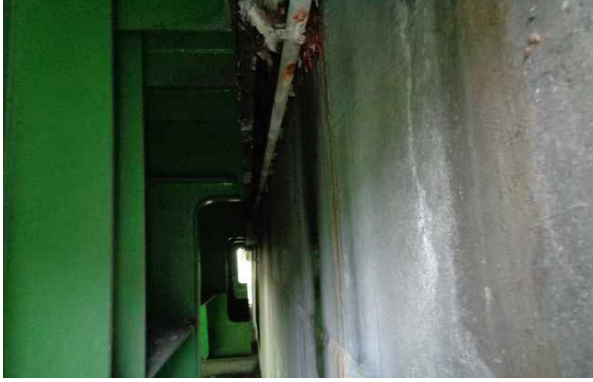
| 손상현황 | • A1 신축이음 하부 누수(L=10.0m) | 손상현황 | • A1 신축이음 하부 누수(L=10.0m) |
| 원 인 | • 공용기간 증가, 고무재 열화, 토사퇴적 등 | 원 인 | • 공용기간 증가, 고무재 열화, 토사퇴적 등 |

| 조치방안 | • 유도배수관 설치 | 조치방안 | • 유도배수관 설치 |

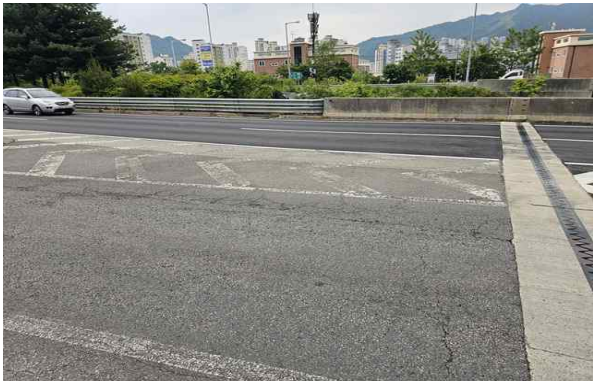
| 손상현황 | • S3 접속도로 포장 망상균열(2.0×10.0) | 손상현황 | • S3 접속도로 포장 망상균열(2.0×10.0) |
| 원 인 | • 중차량 반복 통행, 공용기간 증가 등 | 원 인 | • 중차량 반복 통행, 공용기간 증가 등 |

| 조치방안 | • 주의관찰 | 조치방안 | • 주의관찰 |

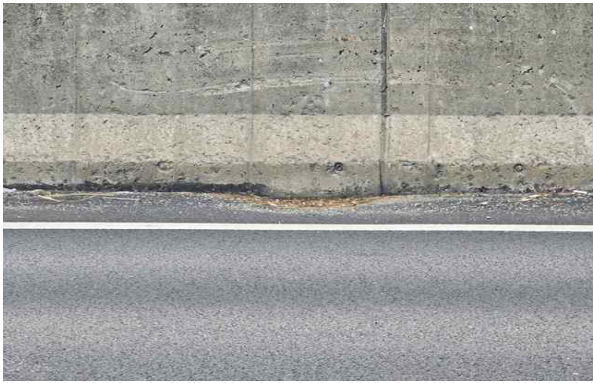
| 손상현황 | • S1 배수구 막힘(4EA) | 손상현황 | • S2 배수구 막힘(4EA) |
| 원 인 | • 공용기간 증가 등 | 원 인 | • 공용기간 증가 등 |

| 조치방안 | • 정비 | 조치방안 | • 정비 |

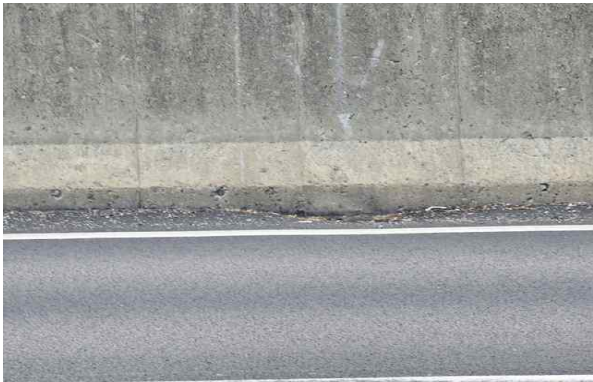
| 손상현황 | • S3 배수구 막힘(2EA) | 손상현황 | • A1 배수로 파손(L=1.00m) |
| 원 인 | • 공용기간 증가 등 | 원 인 | • 배수로 주변 토사 유실 등 |

| 조치방안 | • 정비 | 조치방안 | • 단면보수 |

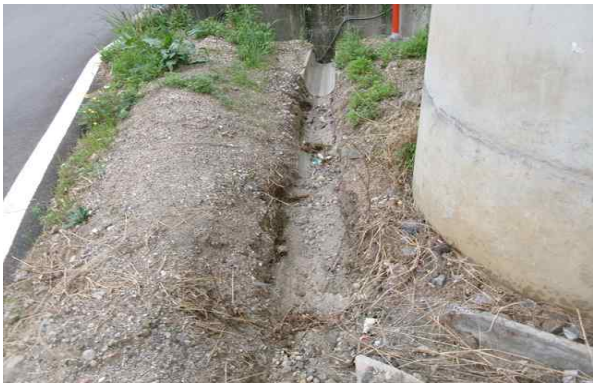
| 손상현황 | • P1 유도배수로 파손(L=3.00m) | 손상현황 | • 배수관 상태양호 |
| 원 인 | • 배수로 주변 토사 유실 등 | 원 인 | • - |

| 조치방안 | • 배수로 재설치 | 조치방안 | • - |

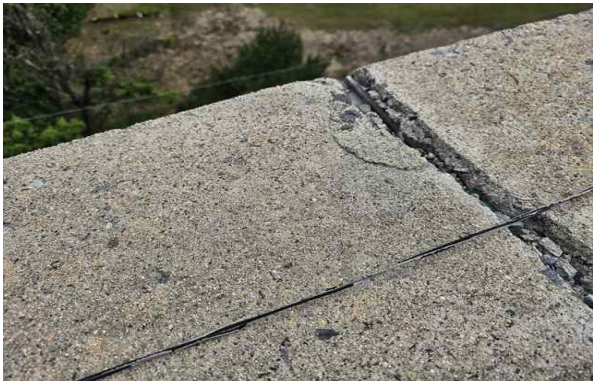
| 손상현황 | • S2 박락(0.1×0.2) | 손상현황 | • S2 실런트 파손(L=1.2m) |
| 원 인 | • 공용기간 증가, 거푸집 조기탈거 등 | 원 인 | • 공용기간 증가, 열화 등 |

| 조치방안 | • 단면보수 | 조치방안 | • 실런트 재시공 |

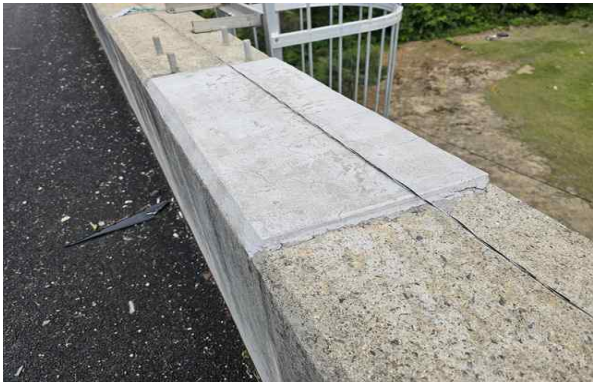
| 손상현황 | • S3 보수부 망상균열(0.4×0.7) | 손상현황 | • S3 박락 및 철근노출(0.2×1.2) |
| 원 인 | • 건조수축, 거푸집 조기탈거 등 | 원 인 | • 외부 충격, 피복 부족 등 |

| 조치방안 | • 표면처리 | 조치방안 | • 단면보수(망청) |

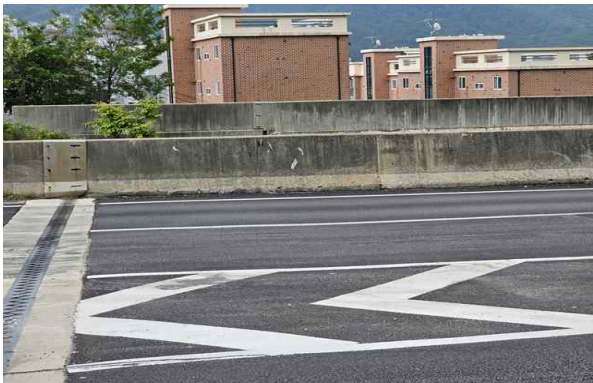
| 손상현황 | • S3 중분대 박리(0.1×1.5) | 손상현황 | • S3 실런트 열화(L=0.50m) |
| 원 인 | • 공용기간 증가, 열화 등 | 원 인 | • 공용기간 증가, 열화 등 |

| 조치방안 | • 단면보수 | 조치방안 | • 실런트 재시공 |

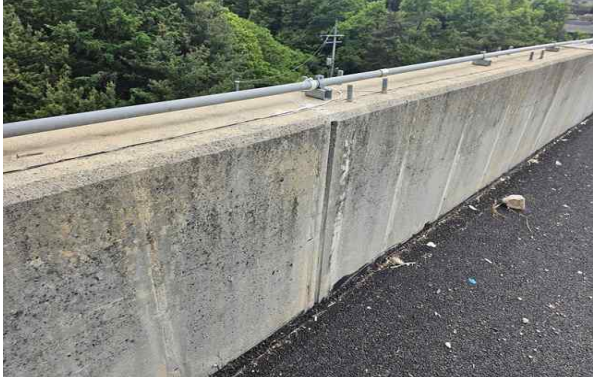
| 손상현황 | • S1 균열 (0.3mm미만) (L=10.30m ×16EA) | 손상현황 | • S1 보수부 균열 (L=2.00m ×2EA) |
| 원 인 | • 건조수축, 거푸집 조기탈거 등 | 원 인 | • 건조수축 등 |

| 조치방안 | • 표면처리 | 조치방안 | • 표면처리 |

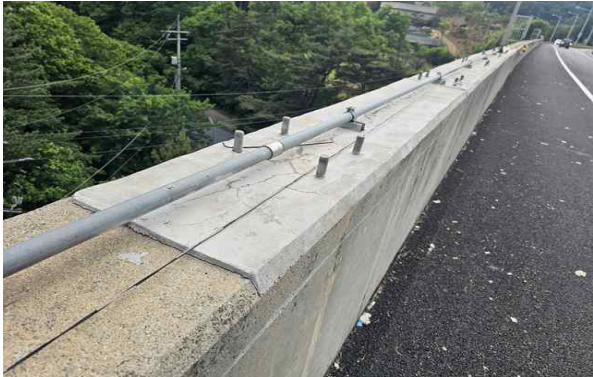
| 손상현황 | • S1 보수부 박리 (0.4×1.2) | 손상현황 | • S2 균열부 백태 (0.2×1.0) |
| 원 인 | • 공용기간 증가, 보수부 접착 미흡 등 | 원 인 | • 균열부 우수유입 등 |

| 조치방안 | • 단면보수 | 조치방안 | • 표면처리 |

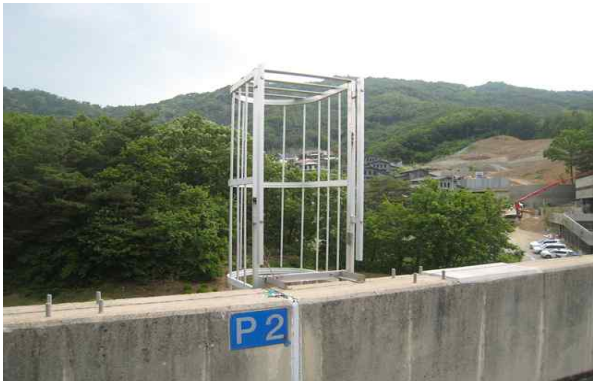
| 손상현황 | • P2 점검문 파손(1EA) | 손상현황 | • 점검로 상태양호 |
| 원 인 | • 외부충격 등 | 원 인 | • - |

| 조치방안 | • 재설치 | 조치방안 | • - |

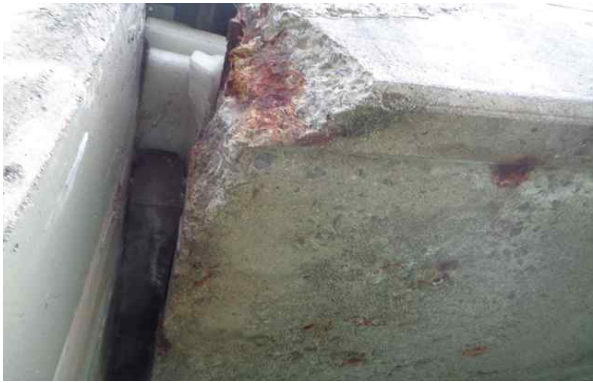
| 손상현황 | • S1 파손 및 철근노출(0.5×0.6) | 손상현황 | • S1 열화(1.0×1.0) |
| 원 인 | • 외부충격, 단부 다짐불량 등 | 원 인 | • 신축이음 하부 누수, 공용기간 증가 등 |

| 조치방안 | • 단면보수(방청) | 조치방안 | • 신축이음 보수와 연계한 단면보수 |

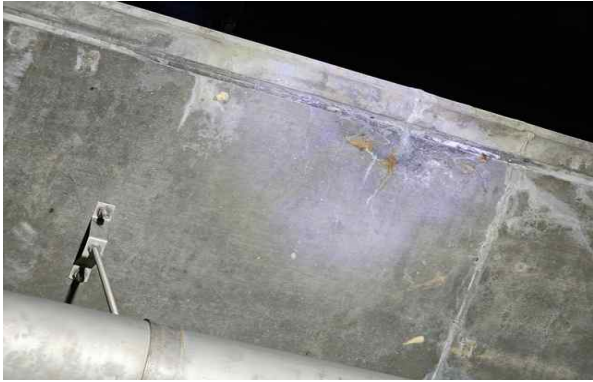
| 손상현황 | • S2 균열부 백태(0.2×0.3) | 손상현황 | • S2 데크플레이트 변형(0.3×0.2) |
| 원 인 | • 균열부 습기흡착 등 | 원 인 | • 외부충격 등 |

| 조치방안 | • 표면처리 | 조치방안 | • 주의관찰 |

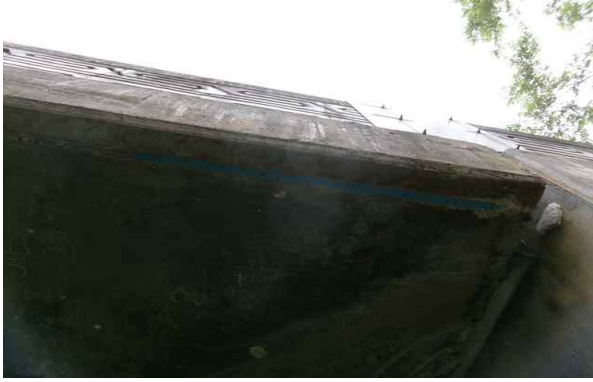
| 손상현황 | • S3 노치 미제거(L=1.00m) | 손상현황 | • S3 열화(0.8×1.0) |
| 원 인 | • 시공미흡 등 | 원 인 | • 신축이음 하부 누수, 공용기간 증가 등 |

| 조치방안 | • 정비 | 조치방안 | • 신축이음 보수와 연계한 단면보수 |

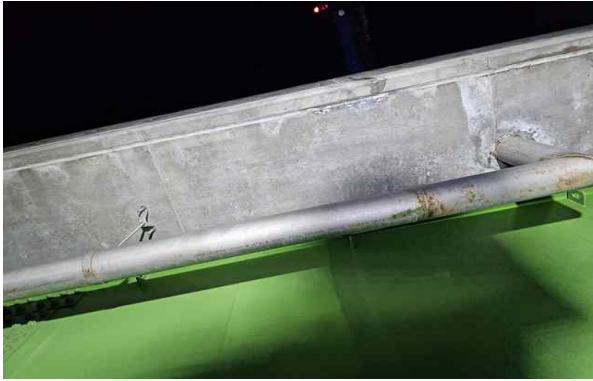
| 손상현황 | • S1 균열(0.3mm미만) (L=3.20m ×5EA) | 손상현황 | • S2 백태(0.5×0.5) |
| 원 인 | • 건조수축, 거푸집 조기탈거 등 | 원 인 | • 배수관 이음부 누수, 습기흡착 등 |

| 조치방안 | • 표면처리 | 조치방안 | • 표면처리 |

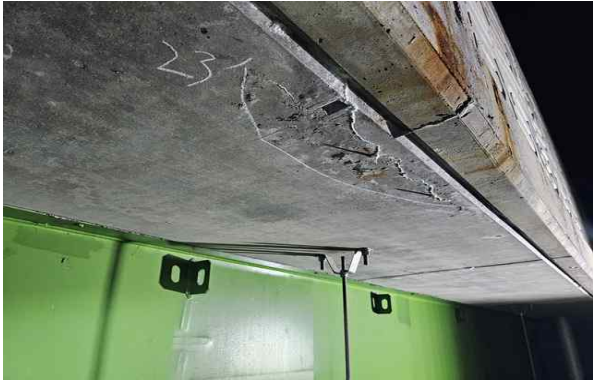
| 손상현황 | • S1 들뜸(0.3×1.0) | 손상현황 | • S1 철근노출(3.0×0.1) |
| 원 인 | • 다짐불량, 거푸집 조기탈거 등 | 원 인 | • 신축이음 하부 누수, 단부 다짐불량 등 |

| 조치방안 | • 단면보수 | 조치방안 | • 단면보수(방청) |

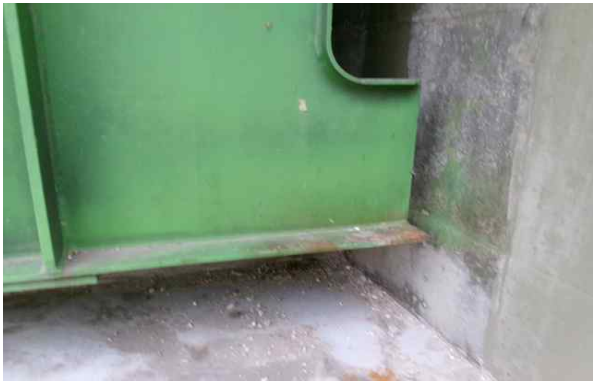
| 손상현황 | • S1-G1 거더외부 부식(0.1×1.4) | 손상현황 | • S1 거더내부 부식(0.3×0.3) |
| 원 인 | • 신축이음 하부 누수 등 | 원 인 | • 도장미흡부 우수유입 및 습기흡착 등 |

| 조치방안 | • 재도장 | 조치방안 | • 재도장 |

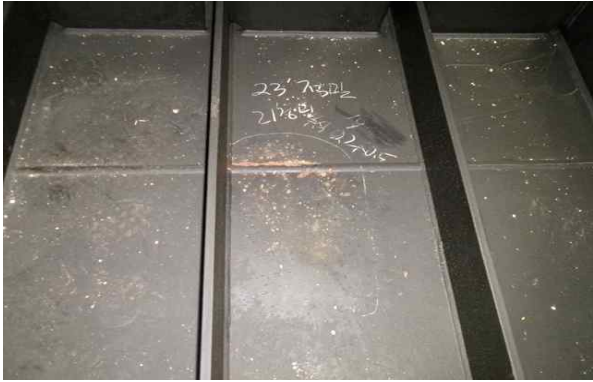
| 손상현황 | • S2 거더내부 부식(0.2×0.5) | 손상현황 | • S2 거더내부 균열(0.1×0.1 ×2EA) |
| 원 인 | • 도장미흡부 우수유입 및 습기흡착 등 | 원 인 | • 외부충격 등 |

| 조치방안 | • 재도장 | 조치방안 | • 재도장 |

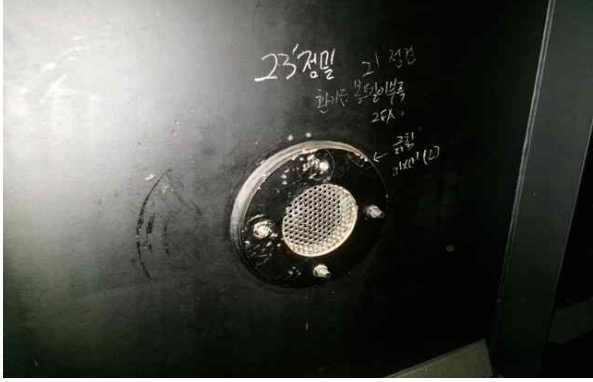
| 손상현황 | • S2 거더내부 환기구 볼트 체결불량(2EA) | 손상현황 | • S3 거더내부 이물질 퇴적(0.4×0.8) |
| 원 인 | • 시공미흡 등 | 원 인 | • 공용기간 증가 등 |

| 조치방안 | • 정비 | 조치방안 | • 정비 |

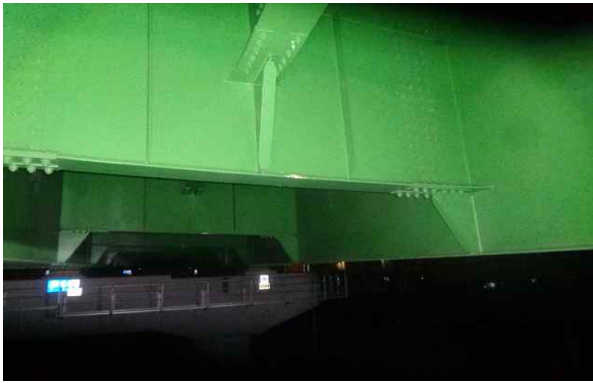
| 손상현황 | • S1 조류배설물 퇴적(2EA) | 손상현황 | • S2 조류배설물 퇴적(1EA) |
| 원 인 | • 공용기간 증가 | 원 인 | • 공용기간 증가 |

| 조치방안 | • 정비 | 조치방안 | • 정비 |

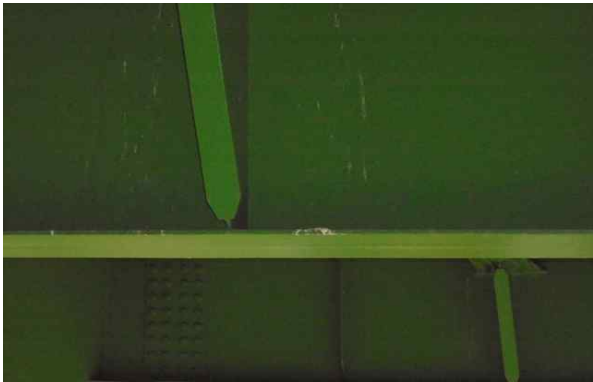
| 손상현황 | • S2 조류배설물 퇴적(1EA) | 손상현황 | • S2 조류배설물 퇴적(1EA) |
| 원 인 | • 공용기간 증가 | 원 인 | • 공용기간 증가 |

| 조치방안 | • 정비 | 조치방안 | • 정비 |

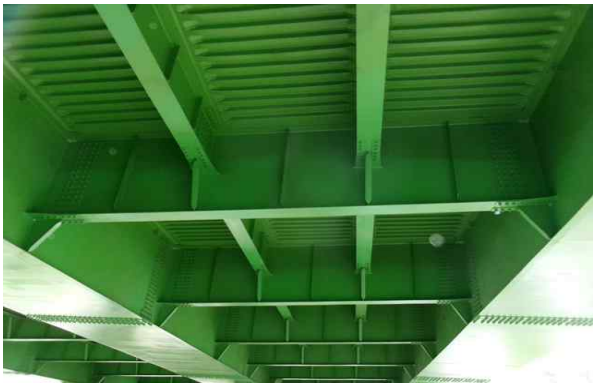
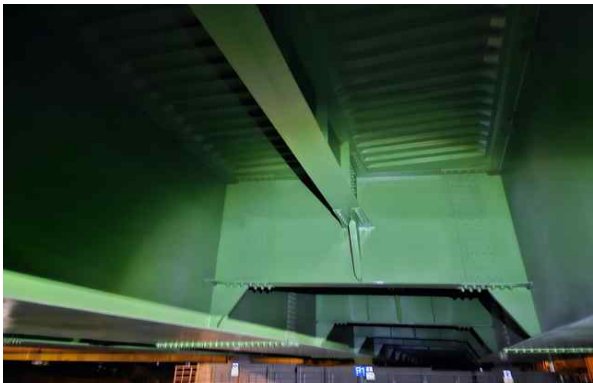
| 손상현황 | • 상태양호 | 손상현황 | • 상태양호 |

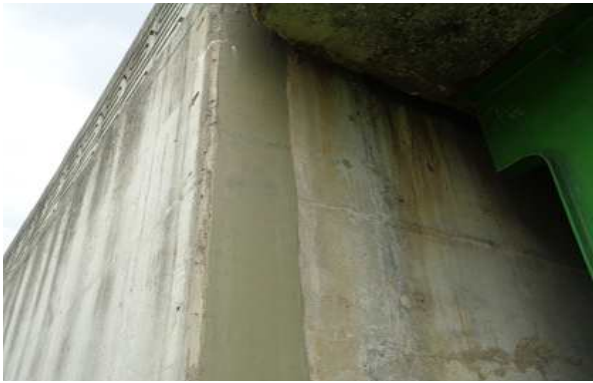
| 손상현황 | • A1 누수흔적(A=39.99㎡) | 손상현황 | • A1 법사면 침하(2.5×8.0) |
| 원 인 | • 신축이음 하부 누수 등 | 원 인 | • 법사면 우수유입 등 |

| 조치방안 | • 신축이음 보수와 연계한 표면처리 | 조치방안 | • 주의관찰 |

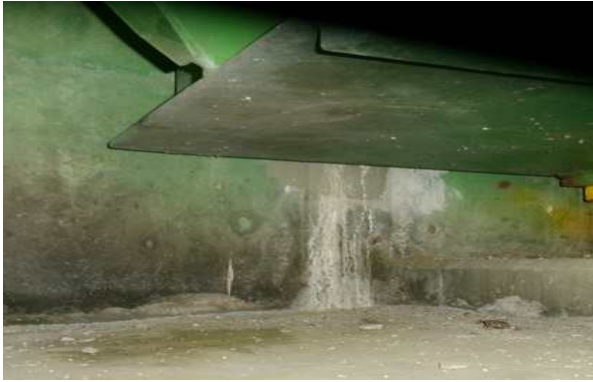
| 손상현황 | • A2 백태(0.3×0.5) | 손상현황 | • A2 잡철물 부식(10EA) |
| 원 인 | • 신축이음 하부 누수, 습기흡착 등 | 원 인 | • 신축이음 하부 누수, 습기흡착 등 |

| 조치방안 | • 신축이음 보수와 연계한 표면처리 | 조치방안 | • 주의관찰 |

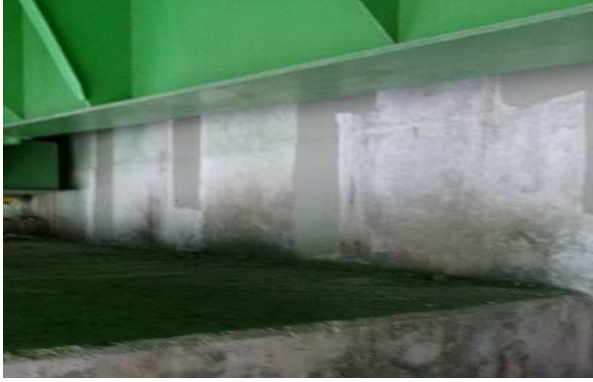
| 손상현황 | • A2 체수흔적(1.0×3.0) | 손상현황 | • A2 누수흔적(2.0×2.0) |
| 원 인 | • 신축이음 하부 누수 등 | 원 인 | • 공용기간 증가 등 |

| 조치방안 | • 신축이음 보수와 연계한 정비 | 조치방안 | • 정비 |

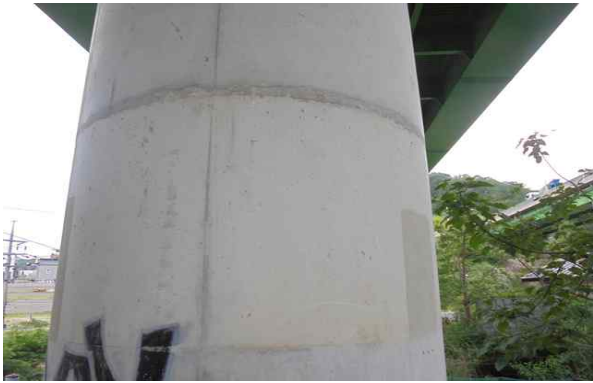
| 손상현황 | • P1 균열(0.3mm미만) (L=1.50m) | 손상현황 | • P1 균열(0.3mm미만) (L=0.60m) |
| 원 인 | • 건조수축, 거푸집 조기탈거 등 | 원 인 | • 건조수축, 거푸집 조기탈거 등 |

| 조치방안 | • 표면처리 | 조치방안 | • 표면처리 |

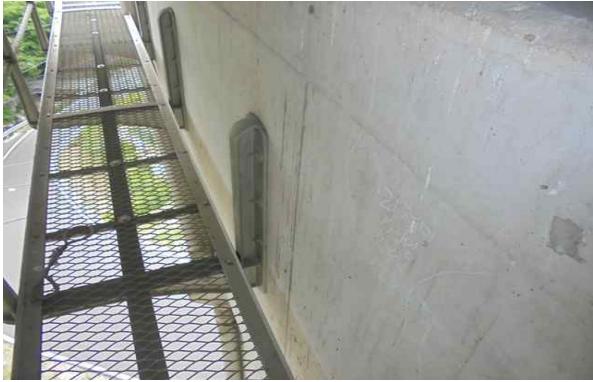
| 손상현황 | • P1 망상균열(1.0×3.5) | 손상현황 | • P1 망상균열(4.2×1.2) |
| 원 인 | • 건조수축, 거푸집 조기탈거 등 | 원 인 | • 건조수축, 거푸집 조기탈거 등 |

| 조치방안 | • 표면처리 | 조치방안 | • 표면처리 |

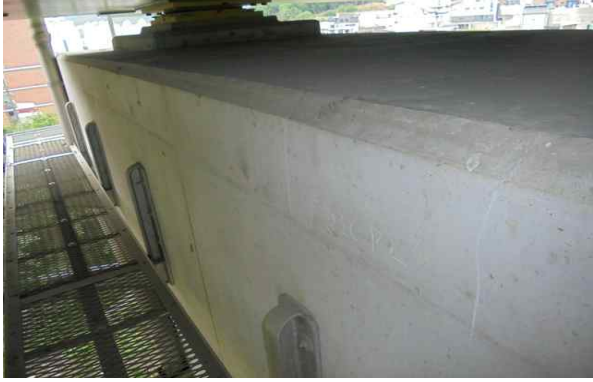
| 손상현황 | • P2 균열(0.3mm미만) (L=0.20m ×4EA) | 손상현황 | • P2 망상균열(1.5×2.4) |
| 원 인 | • 건조수축, 거푸집 조기탈거 등 | 원 인 | • 건조수축, 거푸집 조기탈거 등 |

| 조치방안 | • 표면처리 | 조치방안 | • 표면처리 |

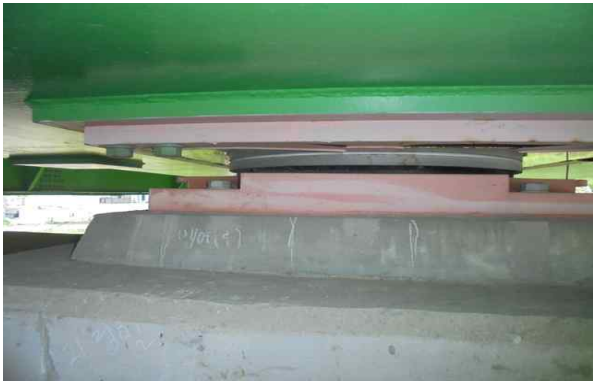
| 손상현황 | • P1 반침몰탈 균열(0.3mm미만) (L=0.10m) | 손상현황 | • P1 반침몰탈 균열(0.3mm이상) (L=0.10m) |
| 원 인 | • 건조수축, 거푸집 조기탈거 등 | 원 인 | • 건조수축, 거푸집 조기탈거 등 |

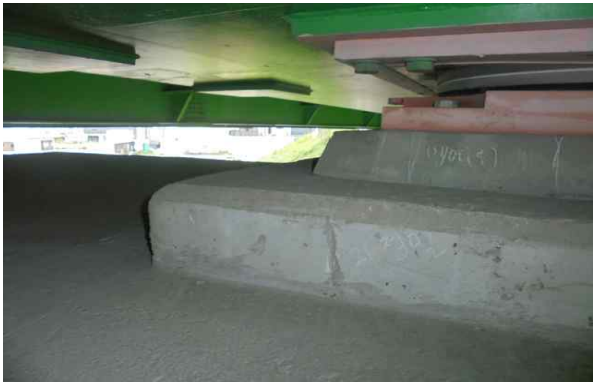
| 손상현황 | • P1 반침콘크리트 균열(0.3mm미만) (L=0.10m) | 손상현황 | • P1 반침콘크리트 균열(0.3mm이상) (L=0.10m) |
| 원 인 | • 건조수축, 거푸집 조기탈거 등 | 원 인 | • 건조수축, 거푸집 조기탈거 등 |

| 조치방안 | • 표면처리 | 조치방안 | • 주입보수 |

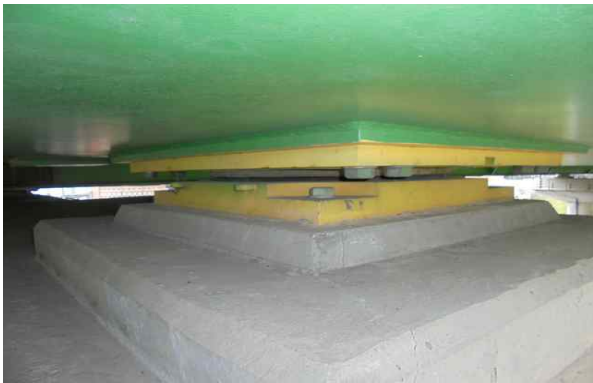
| 손상현황 | • P2 반침몰탈 균열(0.3mm이상) (L=0.10m) | 손상현황 | • P2 반침콘크리트 균열(0.3mm이상) (L=0.10m) |
| 원 인 | • 건조수축, 거푸집 조기탈거 등 | 원 인 | • 건조수축, 거푸집 조기탈거 등 |

| 조치방안 | • 주입보수 | 조치방안 | • 주입보수 |

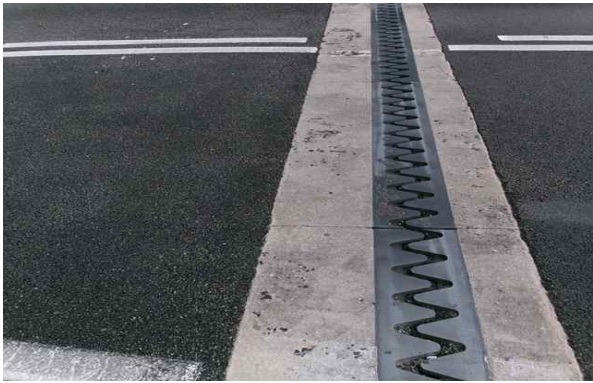
| 손상현황 | • A1 후타재 균열(0.3mm미만) (L=6.40m) | 손상현황 | • A2 후타재 균열(0.3mm미만) (L=3.60m) |
| 원 인 | • 건조수축, 공용기간 증가 등 | 원 인 | • 건조수축, 공용기간 증가 등 |

| 조치방안 | • 표면처리 | 조치방안 | • 표면처리 |

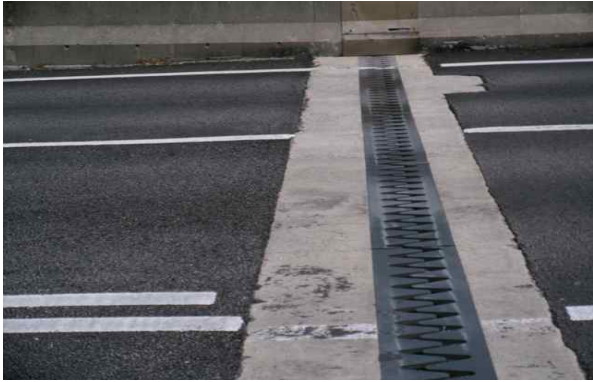
| 손상현황 | • A1 후타재 망상균열(0.1×1.5) | 손상현황 | • A1, A2 유간 토사퇴적(L=14.00m) |
| 원 인 | • 건조수축, 공용기간 증가 등 | 원 인 | • 공용기간 증가 등 |

| 조치방안 | • 표면처리 | 조치방안 | • 정비 |

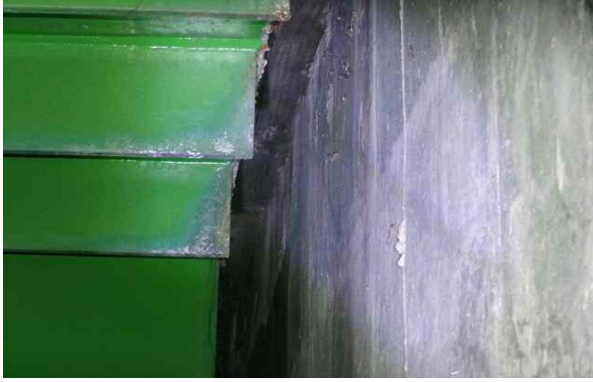
| 손상현황 | • A2 신축이음 하부 누수(L=4.50m) | 손상현황 | • A2 신축이음 하부 누수(L=3.0m) |
| 원 인 | • 공용기간 증가, 고무재 열화, 토사퇴적 등 | 원 인 | • 공용기간 증가, 고무재 열화, 토사퇴적 등 |

| 조치방안 | • 유도배수관 설치 | 조치방안 | • 유도배수관 설치 |

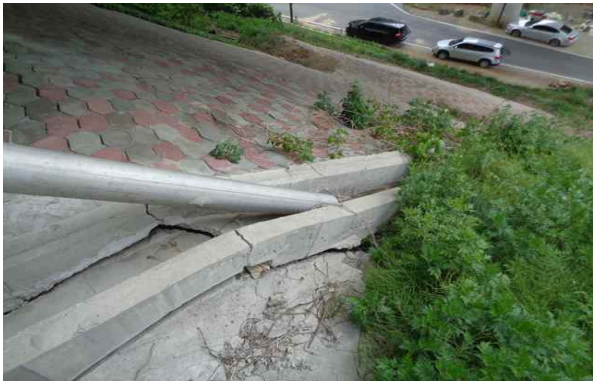
| 손상현황 | • S3 배수구 막힘 (2EA) | 손상현황 | • S2 배수관 지지볼트 풀림 (1EA) |
| 원 인 | • 법사면 침하 등 | 원 인 | • 시공미흡 등 |

| 조치방안 | • 단면보수 | 조치방안 | • 정비 |

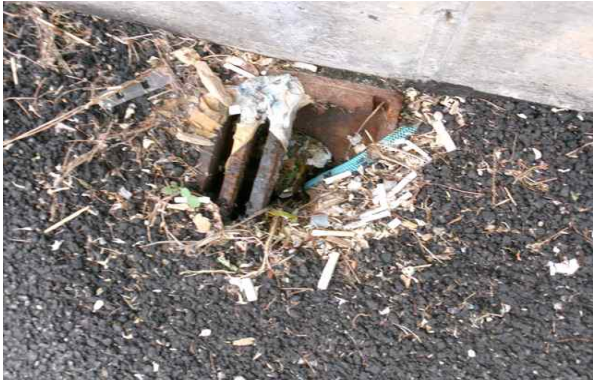
| 손상현황 | • S2 배수구 그레이팅 파손 (1EA) | 손상현황 | • S3 배수구 막힘 (2EA) |
| 원 인 | • 시공미흡 등 | 원 인 | • 공용기간 증가 등 |

| 조치방안 | • 그레이팅 재설치 | 조치방안 | • 정비 |

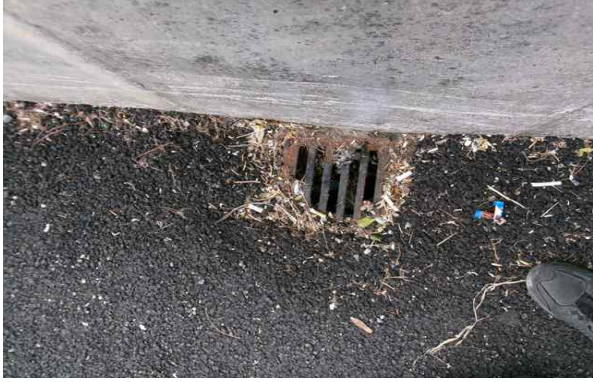
| 손상현황 | • S1 배수구 막힘 보수현황 | 손상현황 | • 배수구 상태양호 |

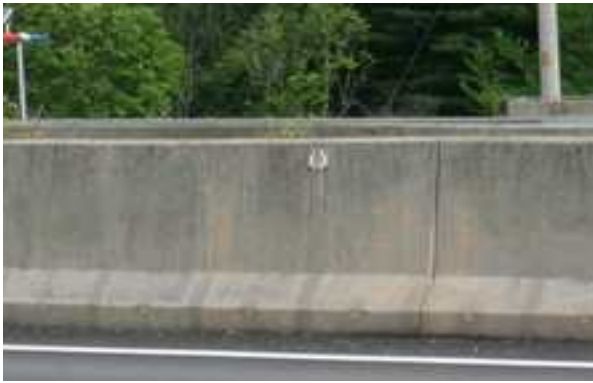
| 손상현황 | • S1 텔리네이트 파손(1EA) | 손상현황 | • S2 철근노출(0.2×0.2) |
| 원 인 | • 외부충격 등 | 원 인 | • 다짐불량, 피복부족 등 |

| 조치방안 | • 정비 | 조치방안 | • 단면보수(방청) |

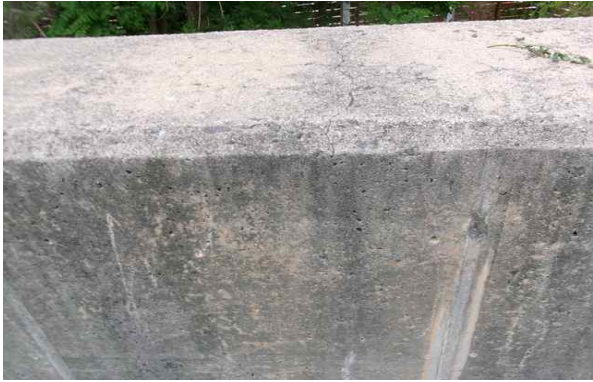
| 손상현황 | • S3 균열(0.3mm이상) (L=3.80m ×2EA) | 손상현황 | • S3 보수부 균열(0.3mm이상) (L=1.80m) |
| 원 인 | • 건조수축, 거푸집 조기탈거, 온도변화 등 | 원 인 | • 건조수축, 거푸집 조기탈거 등 |

| 조치방안 | • 주입보수 | 조치방안 | • 주입보수 |

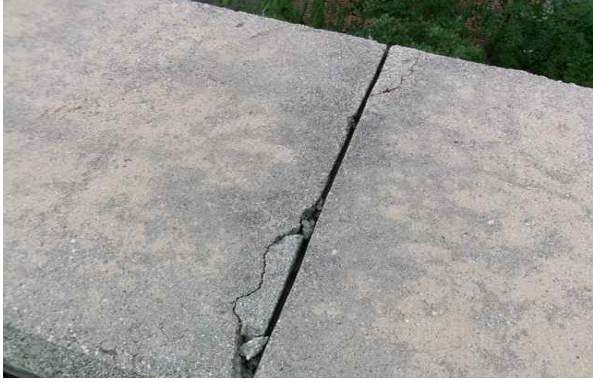
| 손상현황 | • S3 박리(0.1×0.1 ×2EA) | 손상현황 | • S3 굽힘(0.2×0.1) |
| 원 인 | • 공용기간 증가, 열화 등 | 원 인 | • 외부충격 등 |

| 조치방안 | • 단면보수 | 조치방안 | • 단면보수 |

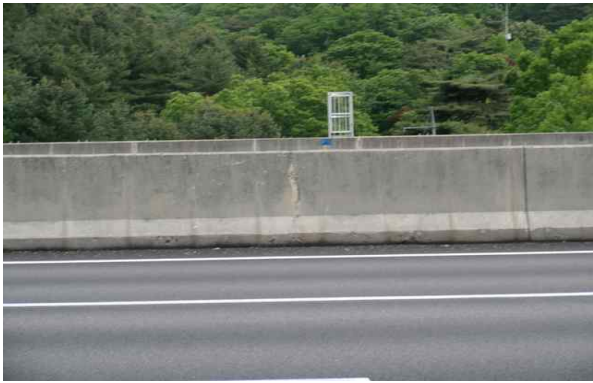
| 손상현황 | • S1 균열(0.5mm이상) (L=2.5m) | 손상현황 | • S1 보수부 균열(0.3mm미만) (L=2.40m) |
| 원 인 | • 건조수축, 거푸집 조기탈거, 온도변화 등 | 원 인 | • 건조수축, 거푸집 조기탈거 등 |

| 조치방안 | • 주입보수 | 조치방안 | • 표면처리 |

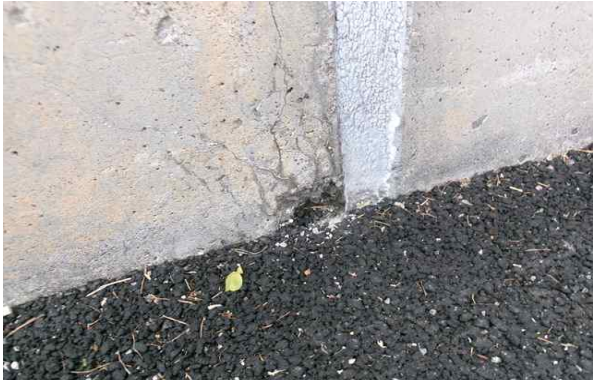
| 손상현황 | • S1 파손(0.1×0.1) | 손상현황 | • S1 실런트 파손(L=0.50m) |
| 원 인 | • 외부충격 등 | 원 인 | • 공용기간 증가, 열화 등 |

| 조치방안 | • 단면보수 | 조치방안 | • 실런트 재시공 |

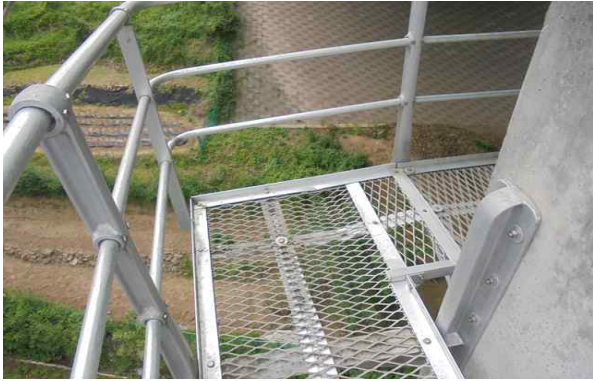
| 손상현황 | • P2 점검로 변형 (L=2.0m) | 손상현황 | • P2 점검로 변형 (L=2.0m) |
| 원 인 | • 외부충격, 과적하중 등 | 원 인 | • 외부충격, 과적하중 등 |

| 조치방안 | • 점검로 재설치 | 조치방안 | • 점검로 재설치 |

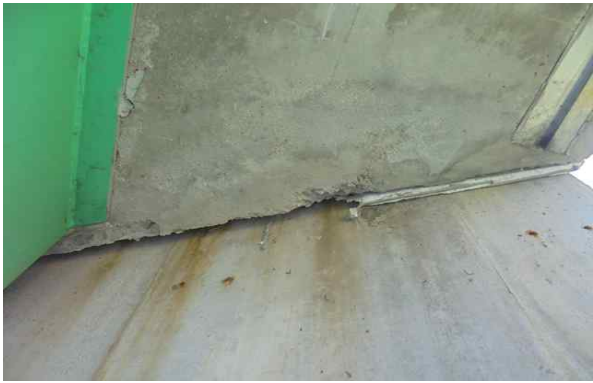
| 손상현황 | • S1 망상균열(2.0×5.0) | 손상현황 | • S1 파손(0.2×0.1) |
| 원 인 | • 건조수축, 거푸집 조기탈거 등 | 원 인 | • 외부충격 등 |

| 조치방안 | • 표면처리 | 조치방안 | • 단면보수 |

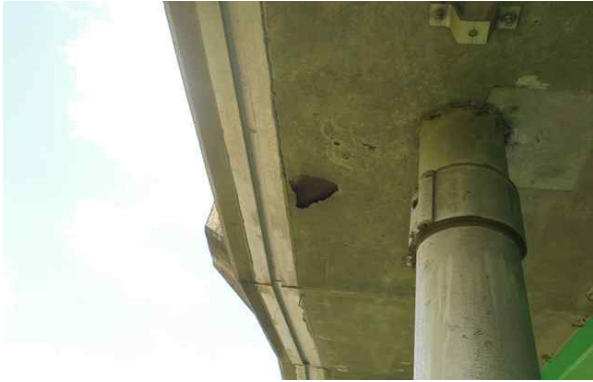
| 손상현황 | • S1 거푸집 미제거(1EA) | 손상현황 | • S1 파손(0.2×0.2) |
| 원 인 | • 시공미흡 등 | 원 인 | • 이물질 혼입 등 |

| 조치방안 | • 주의관찰 | 조치방안 | • 단면보수 |

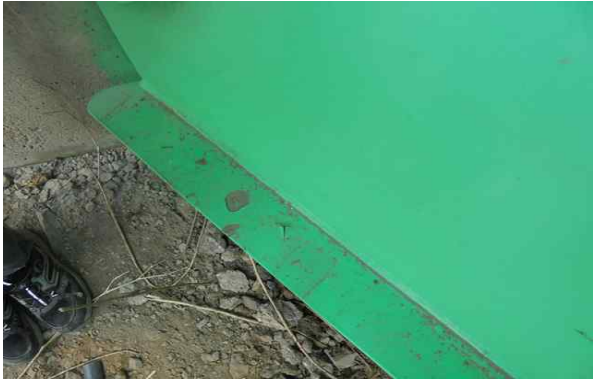
| 손상현황 | • S1 거더외부 도장박리(0.3×0.2 ×3EA) | 손상현황 | • S1 거더외부 도장균힘(0.2×2.5) |
| 원 인 | • 도장미흡, 공용기간 증가, 열화 등 | 원 인 | • 외부충격 등 |

| 조치방안 | • 재도장 | 조치방안 | • 재도장 |

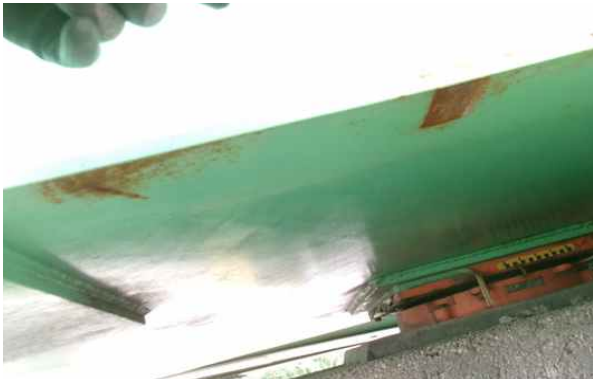
| 손상현황 | • S1 거더외부 부식(0.1×0.1 ×4EA) | 손상현황 | • S1 거더내부 부식(A=3.60m') |
| 원 인 | • 도장균힘부 우수유입 및 습기흡착 등 | 원 인 | • 도장미흡부 우수유입 등 |

| 조치방안 | • 재도장 | 조치방안 | • 재도장 |

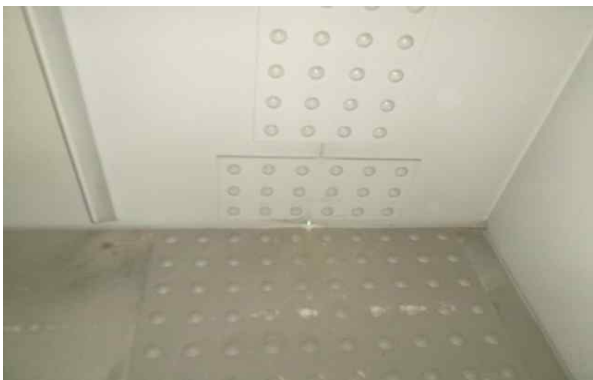
| 손상현황 | • S1 거더내부 우수유입(4EA) | 손상현황 | • S1 거더내부 도장박락(0.6×0.5) |
| 원 인 | • 마감미흡(실런트 미시공) 등 | 원 인 | • 도장미흡 등 |

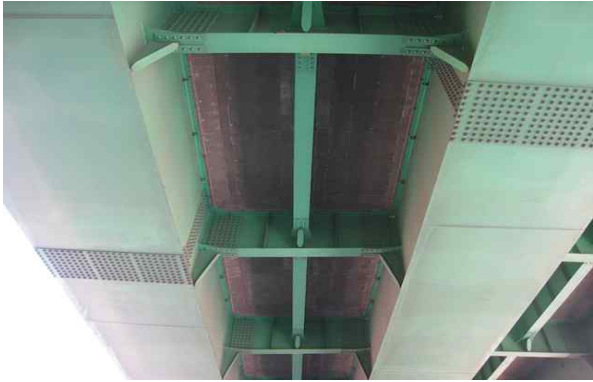
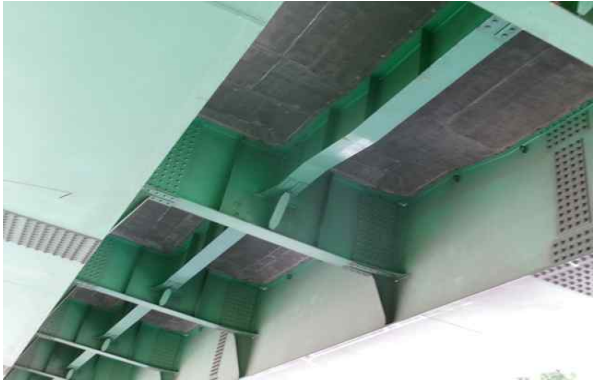
| 손상현황 | • 상태양호 | 손상현황 | • 상태양호 |

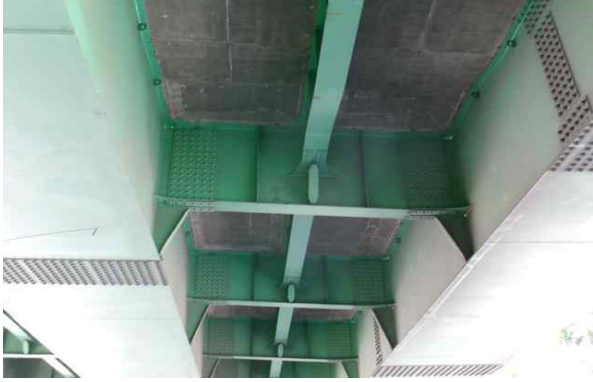
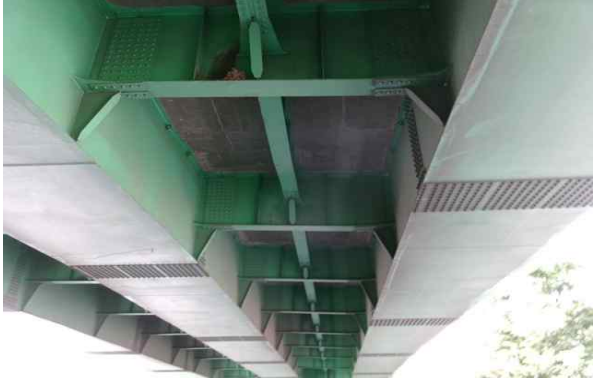
| 손상현황 | • 상태양호 | 손상현황 | • 상태양호 |
