# 1. 호평IC교(상)

## 1.1 시설물의 개요

본 시설물은 경기도 남양주시 호평동 산45-6에 위치한 교량으로 2007년 6월 25일에 준공되어 약 16년이 경과한 시설물로 총 연장 125.0m, 폭 15.1~18.2m의 2~3차로로 시공되어 있다.

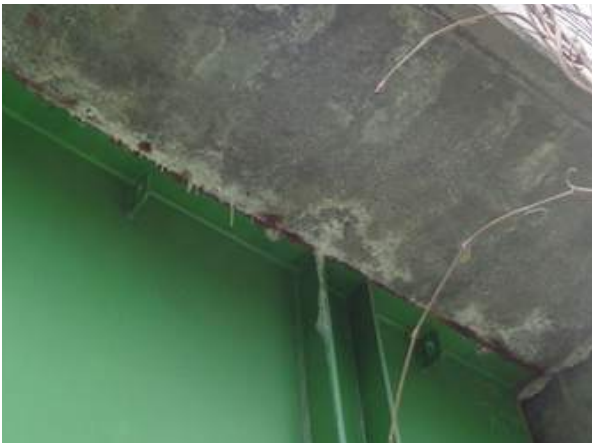
| 손상현황 | • S1 열화 및 표면불량(0.8×2.5) | 손상현황 | • S1 백태(0.2×2.5) |
| 원 인 | • 공용기간 증가, 우수유입 등 | 원 인 | • 습기흡착 등 |

| 조치방안 | • 표면처리 | 조치방안 | • 표면처리 |

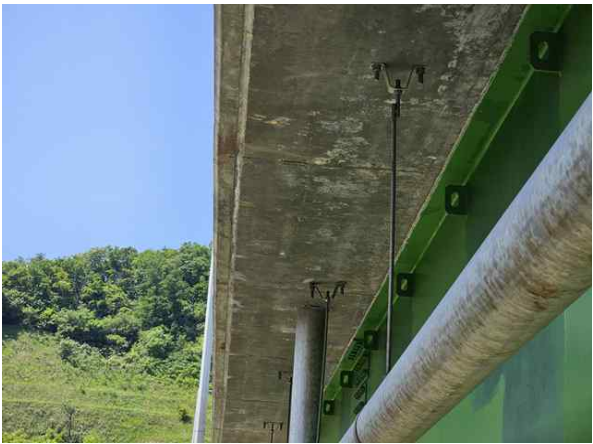
| 손상현황 | • S1 열화(0.1×2.5) | 손상현황 | • S2 균열(0.3mm미만) (L=0.30m × 3EA) |
| 원 인 | • 공용기간 증가, 우수유입 등 | 원 인 | • 건조수축, 거푸집 조기탈거 등 |

| 조치방안 | • 표면처리 | 조치방안 | • 표면처리 |

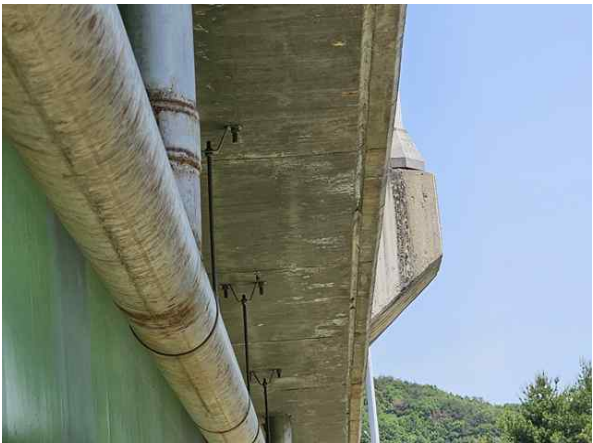
| 손상현황 | • S2 누수흔적 및 백태(0.1×11.0) | 손상현황 | • S2 균열부 백태(0.2×0.3) |
| 원 인 | • 시공초기 바닥판하면 양생시 내부수 유출 | 원 인 | • 손상부 습기흡착 등 |

| 조치방안 | • 주의관찰 | 조치방안 | • 표면처리 |

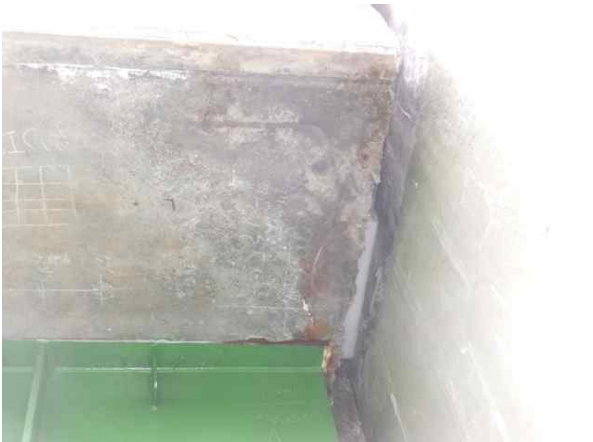
| 손상현황 | • S3 백태(0.5×3.8 ×2EA) | 손상현황 | • S3 박락(0.2×0.5) |
| 원 인 | • 습기흡착 등 | 원 인 | • 시공불량, 다짐불량 등 |

| 조치방안 | • 표면처리 | 조치방안 | • 단면보수 |

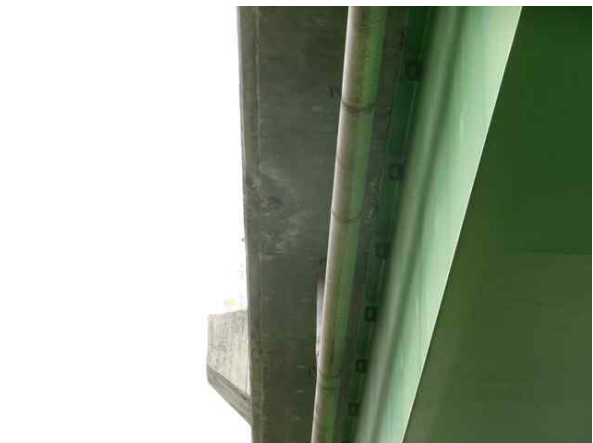
| 손상현황 | • S3 철근노출(0.1×0.8) | 손상현황 | • S3 철근부식(1.0×0.5) |
| 원 인 | • 시공불량, 다짐불량 등 | 원 인 | • 손상부 우수유입 등 |

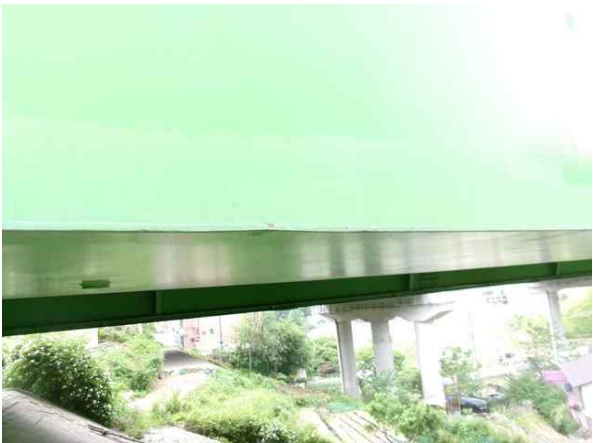
| 손상현황 | • S1 거더외부 부식(0.5×0.5) | 손상현황 | • S3 거더외부 하부플랜지 변형(L=0.3m) |
| 원 인 | • 도장미흡부 습기흡착 등 | 원 인 | • 외부충격 |

| 조치방안 | • 재도장 | 조치방안 | • 주의관찰 |

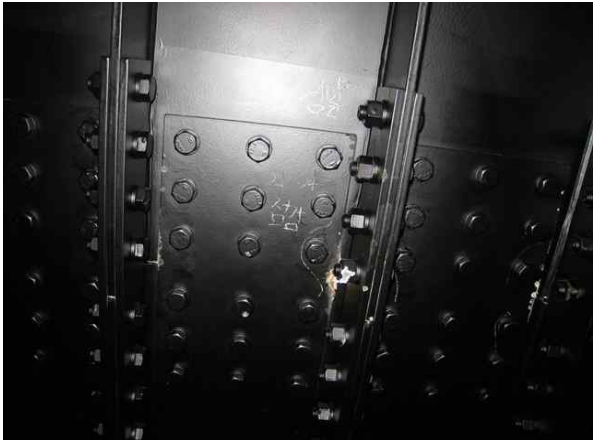
| 손상현황 | • S1 거더내부 누수흔적(0.2×2.4 ×3EA) | 손상현황 | • S1 거더내부 부식(0.2×0.2) |
| 원 인 | • 우수유입, 바닥판하면 양생 내부수 유입 등 | 원 인 | • 신축이음 하부 누수 |

| 조치방안 | • 주의관찰 | 조치방안 | • 신축이음과 연계 보수(재도장) |

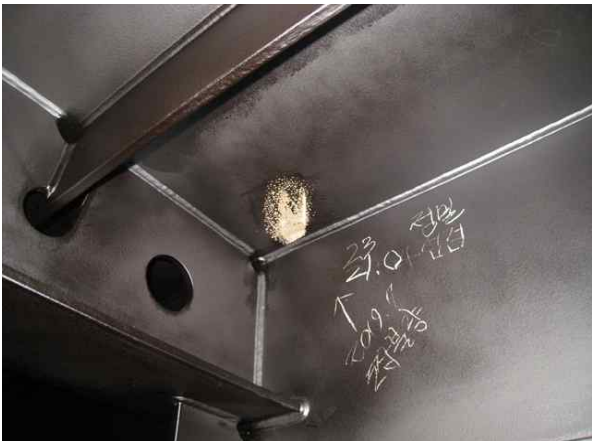
| 손상현황 | • S2 거더내부 도장손상(0.6×0.3) | 손상현황 | • S2 거더내부 도장불량(0.3×0.3) |
| 원 인 | • 전처리 불량, 공용연수 경과 등 | 원 인 | • 시공미흡 등 |

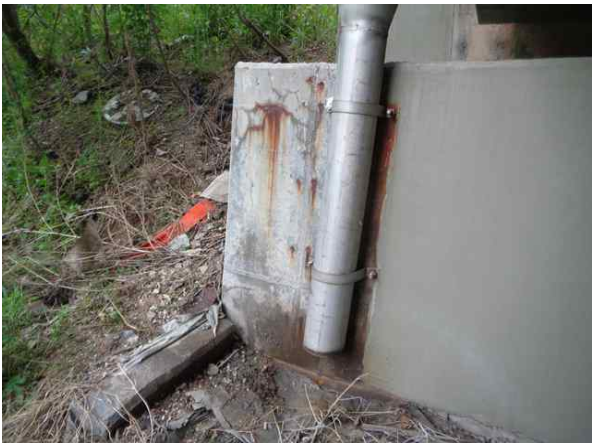
| 손상현황 | • A1 재료분리 (0.2×0.7) | 손상현황 | • A1 잡철물 부식 (0.1×0.1 ×25EA) |
| 원 인 | • 다짐불량 등 | 원 인 | • 마감미흡 등 |

| 조치방안 | • 단면보수 | 조치방안 | • 주의관찰 |

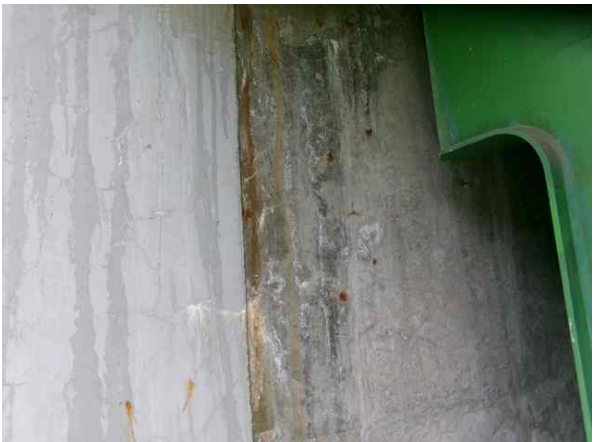
| 손상현황 | • A1 법사면블록 침하 (5.0×1.0) | 손상현황 | • A2 백태 (0.5×1.5) |
| 원 인 | • 법사면 우수유입 등 | 원 인 | • 신축이음 하부 누수, 습기흡착 등 |

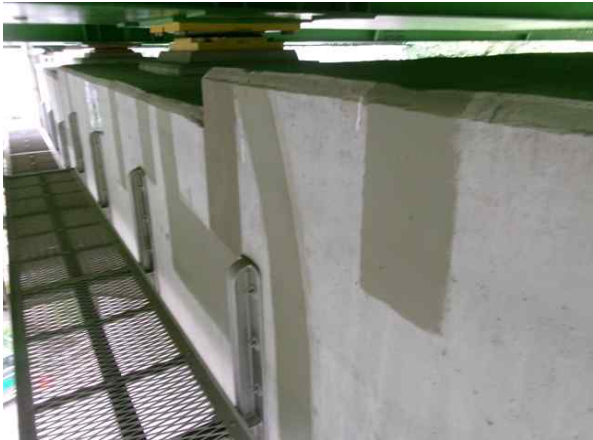
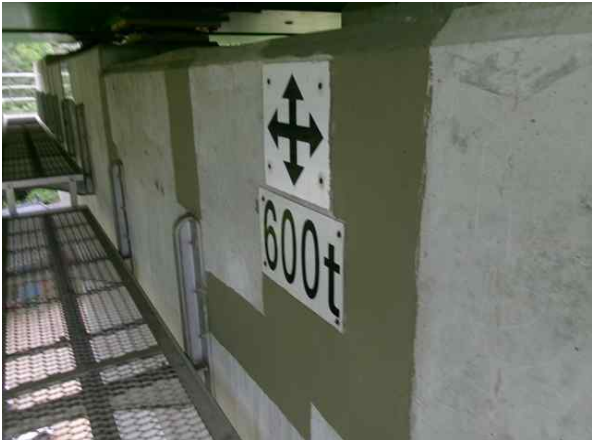
| 손상현황 | • P1 균열 보수현황 | 손상현황 | • P1 균열 보수현황 |

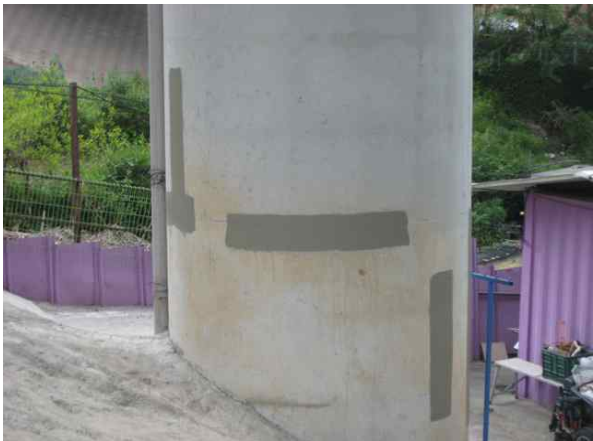
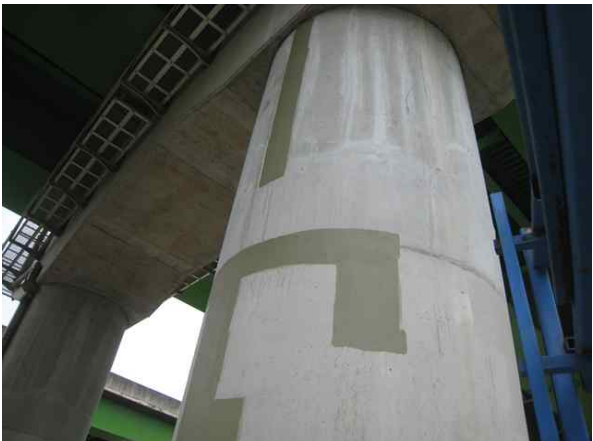
| 손상현황 | • P2 균열 보수현황 | 손상현황 | • P2 균열 보수현황 |

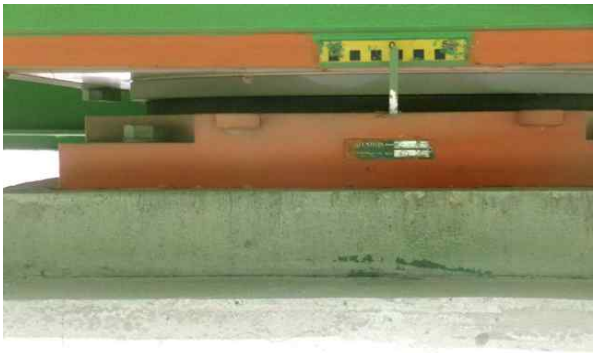
| 손상현황 | • P1 받침물탈 균열(0.3mm미만)(L=0.20m) | 손상현황 | • 상태양호 |
| 원 인 | • 건조수축, 거푸집 조기탈거 등 | 원 인 | • - |

- 받침 무수축몰탈에서 발생한 받침몰탈 균열(0.3mm미만)의 경우, 기온변화, 거푸집 조기탈형 등의 복합적인 원인에 의한 균열로 추정되며, 내구성 확보 차원의 표면처리 등의 보수를 실시하는 것이 바람직하다.

| 조치방안 | • 표면처리 | 조치방안 | • - |

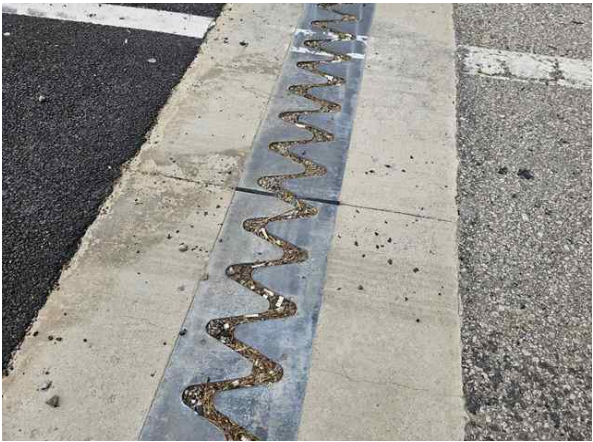
| 손상현황 | • A1 후타재 파손(0.1×2.5) | 손상현황 | • A1, A2 유간 토사퇴적(L=14.00m) |
| 원 인 | • 외부충격 등 | 원 인 | • 공용기간 증가 등 |

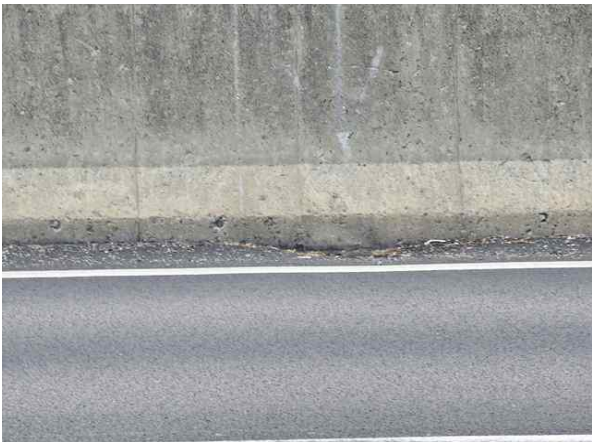
| 손상현황 | • S3 배수구 막힘(2EA) | 손상현황 | • A1 배수로 파손(L=1.00m) |
| 원 인 | • 공용기간 증가 등 | 원 인 | • 배수로 주변 토사 유실 등 |

- 배수시설에서 조사된 배수구 막힘의 경우 공용기간 증가, 우천시 토사유입 등에 의한 손상으로 원활한 배수기능을 확보하기 위하여 주기적인 정비 등을 실시하는 것이 바람직하다.
- 조사된 배수로 파손, 유도배수로 파손의 경우 외부 우수유입으로 인한 하부 토사유실 등에 의한 손상으로 주기적인 점검을 통하여 손상의 진전여부를 확인하고 손상의 진전시 원활한 배수기능을 확보하기 위하여 단면보수, 배수로 재설치 등의 보수를 실시하는 것이 바람직하다.

| 조치방안 | • 정비 | 조치방안 | • 단면보수 |

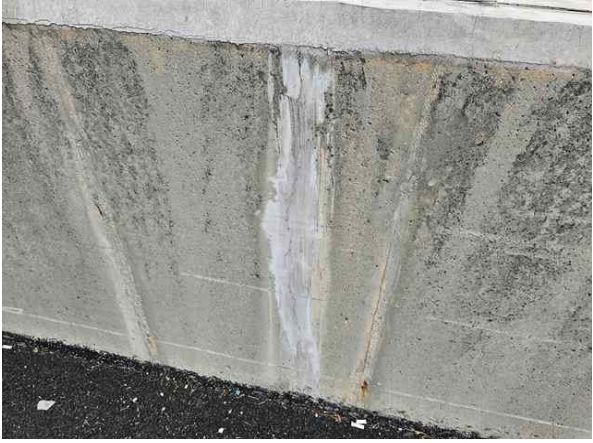
| 손상현황 | • S1 균열(0.3mm미만) (L=10.30m ×16EA) | 손상현황 | • S1 보수부 균열(L=2.00m ×2EA) |
| 원 인 | • 건조수축, 거푸집 조기탈거 등 | 원 인 | • 건조수축 등 |

- 방호벽 및 중앙분리대에서 조사된 균열(0.3mm미만), 보수부 균열(0.3mm미만), 균열(0.3mm이상), 보수부 망상균열은 건조수축, 거푸집 조기탈거, 온도변화 등에 의한 손상으로 구조적인 손상은 아니며, 부재의 내구성확보를 위한 표면보수, 주입보수 등의 보수를 실시하는 것이 바람직하다.
- 조사된 박리, 보수부 박리, 박락, 박락 및 철근노출의 경우 시공초기 다짐미흡, 마감미흡, 지속적인 손상부 우수유입, 철근부 습기흡착 등에 의한 손상으로 시설물에 영향을 미치는 구조적인 손상은 아닌 것으로 판단되나 외부에서의 지속적인 우수유입 및 철근부 습기흡착 등으로 인한 손상의 진전 방지 및 내구성 확보 차원의 단면보수, 단면보수(방청) 등의 보수를 실시하는 것이 바람직하다.
- 조사된 델리네이트 파손의 경우 주행차량의 충격에 의한 손상으로 판단되며, 주기적인 점검을 통한 유지관리를 실시하는 것이 바람직하다.
- 조사된 균열부 백태의 경우 습기흡착 및 손상부 습기흡착 등으로 인한 손상으로 시설물에 영향을 미치는 구조적인 손상은 아닌 것으로 판단되며, 내구성 확보 차원의 표면처리 등의 보수를 실시하는 것이 바람직하다.

| 조치방안 | • 표면처리 | 조치방안 | • 표면처리 |

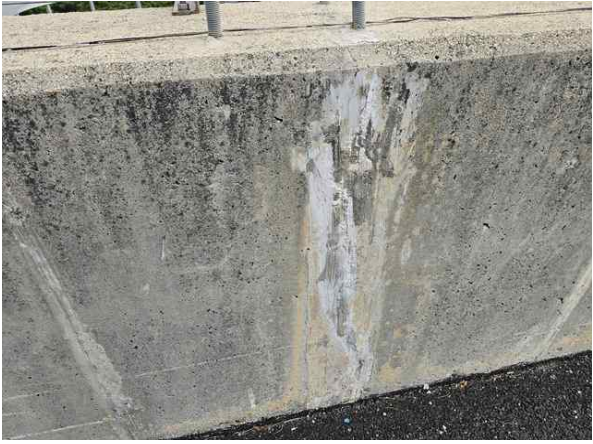
| 손상현황 | • S1 보수부 박리(0.4×1.2) | 손상현황 | • S2 균열부 백태(0.2×1.0) |
| 원 인 | • 공용기간 증가, 보수부 접착 미흡 등 | 원 인 | • 균열부 우수유입 등 |

| 조치방안 | • 단면보수 | 조치방안 | • 표면처리 |

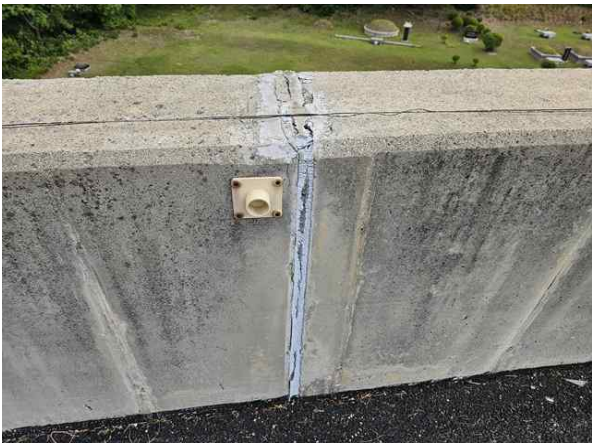
| 손상현황 | • S2 박락(0.1×0.2) | 손상현황 | • S2 실런트 파손(L=1.2m) |
| 원 인 | • 공용기간 증가, 거푸집 조기탈거 등 | 원 인 | • 공용기간 증가, 열화 등 |

| 조치방안 | • 단면보수 | 조치방안 | • 실런트 재시공 |

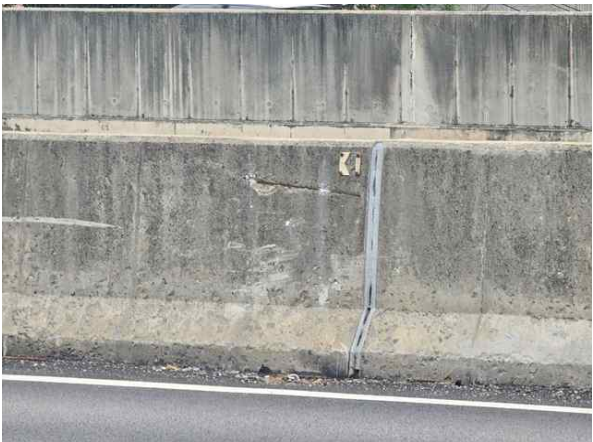
| 손상현황 | • S3 보수부 망상균열(0.4×0.7) | 손상현황 | • S3 박락 및 철근노출(0.2×1.2) |
| 원 인 | • 건조수축, 거푸집 조기탈거 등 | 원 인 | • 외부 충격, 피복 부족 등 |

| 조치방안 | • 표면처리 | 조치방안 | • 단면보수(방청) |

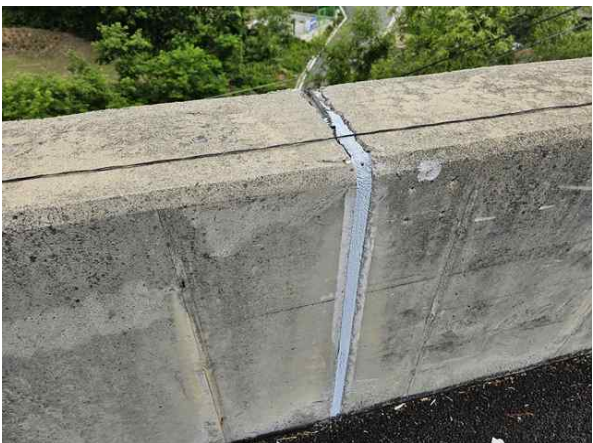
| 손상현황 | • S3 중분대 박리(0.1×1.5) | 손상현황 | • S3 실런트 열화(L=0.50m) |
| 원 인 | • 공용기간 증가, 열화 등 | 원 인 | • 공용기간 증가, 열화 등 |

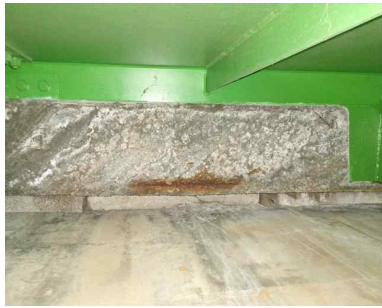
| <p>① 바닥판 철근노출, 부식 - 진전 여부확인</p> | <p>② 신축이음 하부 누수 - 인근부재 부식 등의 진전 여부확인</p> | <p>③ 신축이음 후타재 파손 - 진전 여부확인</p> |
