# 국도46호선 사능1교(상) 등 5개소 정밀안전점검용역

외관조사망도  
< 호평IC교(하) >

의정부국토관리사무소

(주)명성엔지니어링

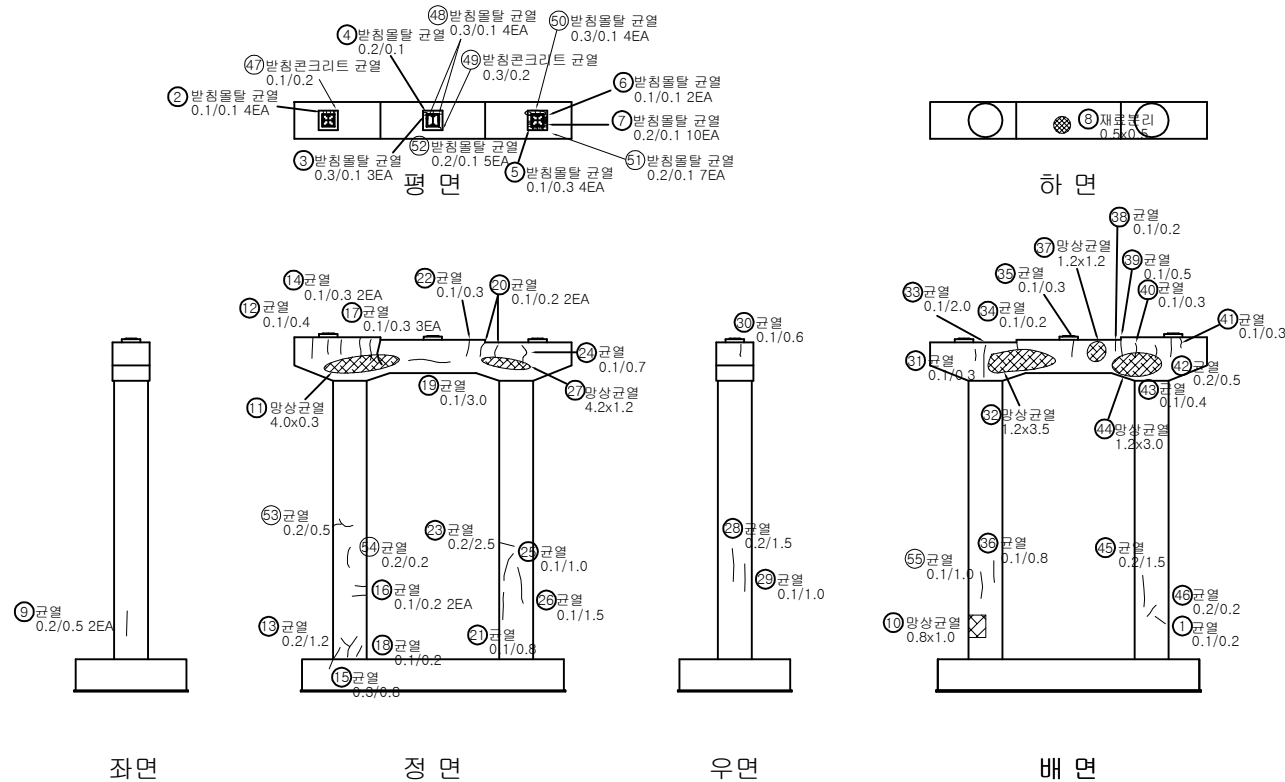
용역명  
국도46호선 사능1교(상) 등 5개소  
정밀안전점검용역도면명  
호평IC교(하) 교각 P1 - (1/2)도면번호  
18

| 번호 | 발생<br>년도 | 부재 | 손상내용 | 손상현황 | | | | | | | 비 고 |
|---|---|---|---|---|---|---|---|---|---|---|---|
| 1 | 기존 | 교각 | 균열(0.3mm미만) | 0.1 | 0.20 | | 0.20 | m | 1 | 0.20 | |
| 9 | 기존 | 교각 | 균열(0.3mm미만) | 0.2 | 0.50 | | 0.50 | m | 2 | 1.00 | |
| 10 | 기존 | 교각 | 망상균열 | | 0.80 | 1.00 | 0.80 | m <sup>2</sup> | 1 | 0.80 | |
| 15 | 기존 | 교각 | 균열(0.3mm이상) | 0.3 | 0.80 | | 0.80 | m | 1 | 0.80 | |
| 27 | 기존 | 교각 | 망상균열 | | 4.20 | 1.20 | 5.04 | m <sup>2</sup> | 1 | 5.04 | |
| 32 | 기존 | 교각 | 망상균열 | | 1.20 | 3.50 | 4.20 | m <sup>2</sup> | 1 | 4.20 | |

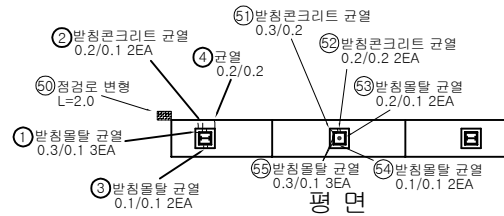
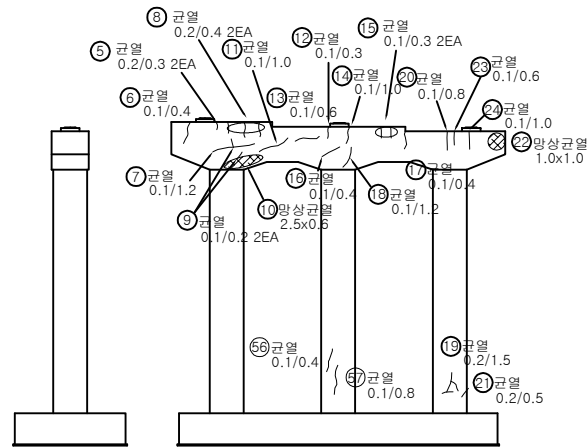
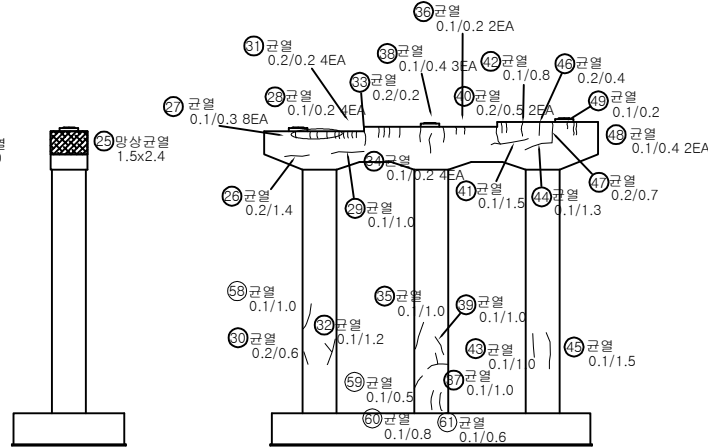
용역명  
국도46호선 사능1교(상) 등 5개소  
정밀안전점검용역도면명  
호평IC교(하) 교각 P2 - (1/2)도면번호  
20

| 번호 | 발생<br>년도 | 부재 | 손상내용 | 손상현황 | | | | | | | 비 고 |
|---|---|---|---|---|---|---|---|---|---|---|---|
| 1 | 기존 | 교량받침 | 받침물탈 균열(0.3mm이상) | 0.3 | 0.10 | | 0.10 | m | 3 | 0.40 | |
| 2 | 기존 | 교량받침 | 받침콘크리트 균열(0.3mm미만) | 0.2 | 0.10 | | 0.10 | m | 2 | 0.20 | |
| 4 | 기존 | 교각 | 균열(0.3mm미만) | 0.2 | 0.20 | | 0.20 | m | 1 | 0.20 | |
| 7 | 기존 | 교각 | 균열(0.3mm미만) | 0.1 | 1.20 | | 1.20 | m | 1 | 1.20 | |
