## 2. 사능1교(하)

## 바닥판하면 손상현황

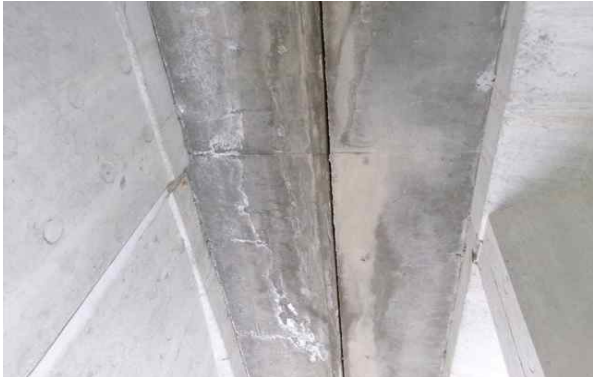
| 손상현황 | • S3 박락(0.3×1.5 ×1EA) | 손상현황 | • S1 재료분리(0.3×0.2 ×1EA) |
| 원 인 | • 다짐불량, 손상부 우수유입 등 | 원 인 | • 다짐불량, 신축이음 하부 우수유입 등 |

| 조치방안 | • 단면보수 | 조치방안 | • 단면보수 |

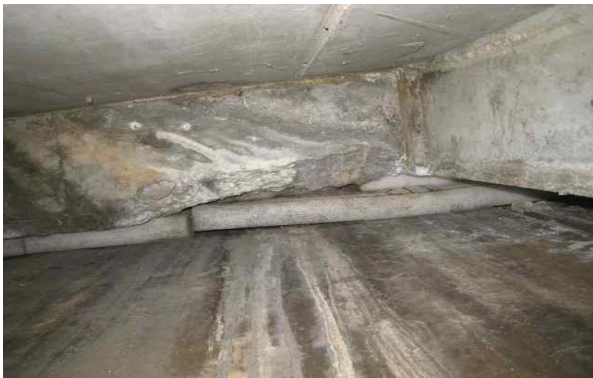
| 손상현황 | • S4 파손(0.5×0.1 ×1EA) | 손상현황 | • S3 백태(1.2×0.2 ×1EA) |
| 원 인 | • 외부충격 등 | 원 인 | • 습기흡착, 우수유입 등 |

| 조치방안 | • 단면보수 | 조치방안 | • 표면처리 |

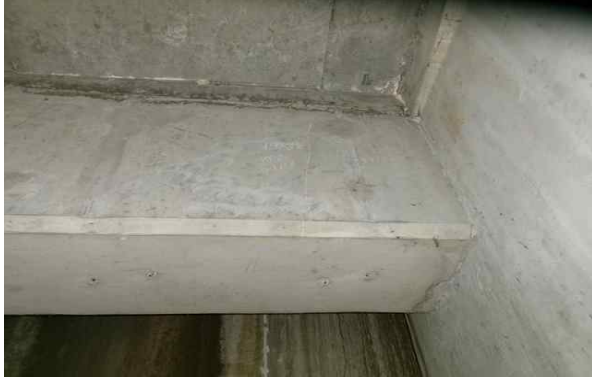
| 손상현황 | • S1 균열(0.3mm미만) (L=0.40m ×1EA) | 손상현황 | • S3 균열(0.3mm이상) (L=0.30m ×1EA) |
| 원 인 | • 건조수축, 거푸집 조기탈거 등 | 원 인 | • 건조수축, 거푸집 조기탈거 등 |

| 조치방안 | • 표면처리 | 조치방안 | • 주입보수 |

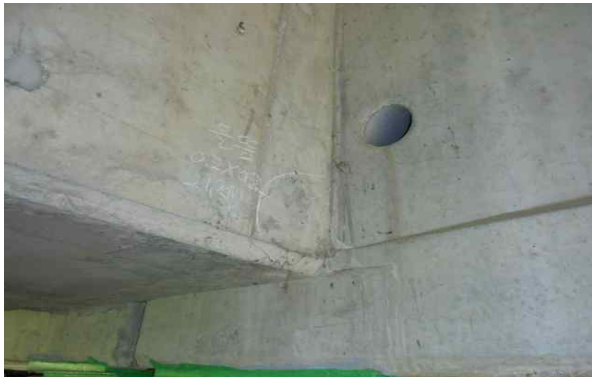
| 손상현황 | • S2 들뜸(0.2×0.2 ×1EA) | 손상현황 | • S2 박리(0.2×0.2 ×2EA) |
| 원 인 | • 반복하중 및 단부 다침불량 등 | 원 인 | • 반복하중 및 단부 다침불량 등 |

| 조치방안 | • 단면보수 | 조치방안 | • 단면보수 |

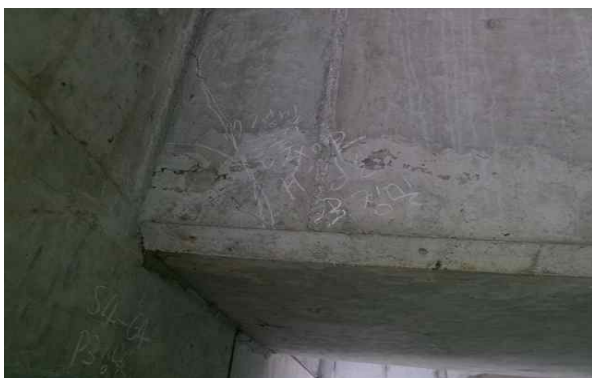
| 손상현황 | • S4 박리(0.3×0.2 ×1EA) | 손상현황 | • S4 백태(0.6×2.0 ×1EA) |
| 원 인 | • 반복하중 및 단부 다침불량 등 | 원 인 | • 습기흡착, 우수유입 등 |

| 조치방안 | • 단면보수 | 조치방안 | • 표면처리 |

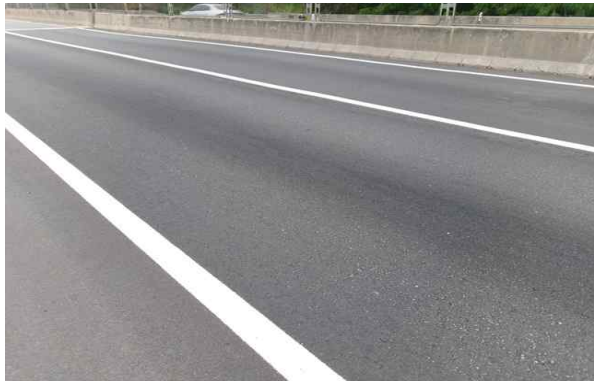
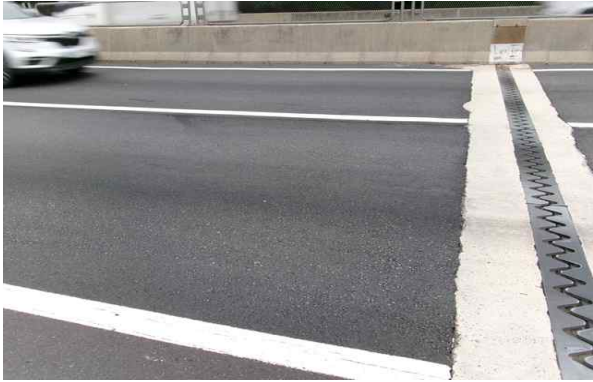
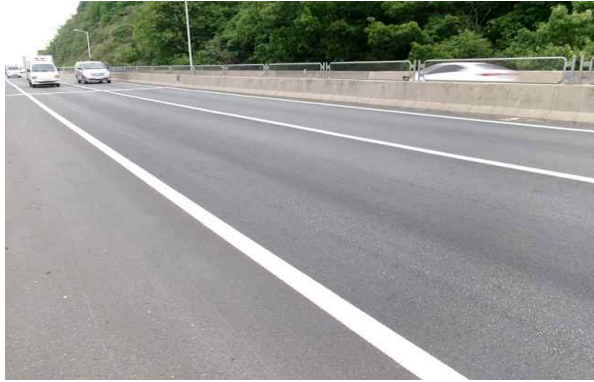
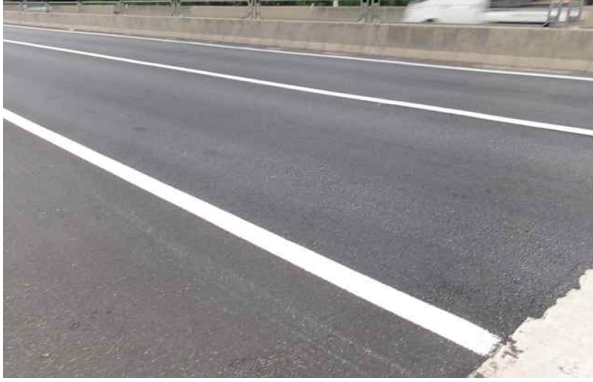
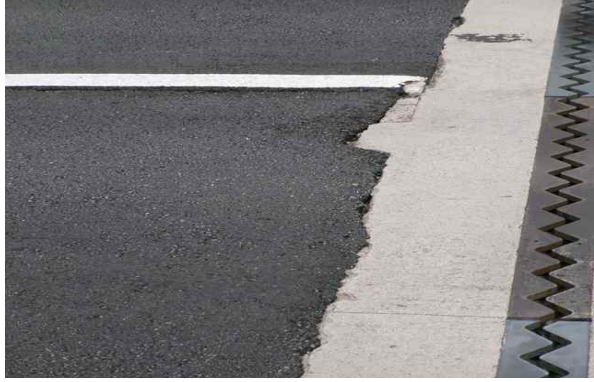
| 손상현황 | • S4 토사퇴적(0.4×30.0 ×1EA) | 손상현황 | • S1~4 재포장 현황 |
| 손상현황 | • S1~4 재포장 현황 | 손상현황 | • S1~4 재포장 현황 |

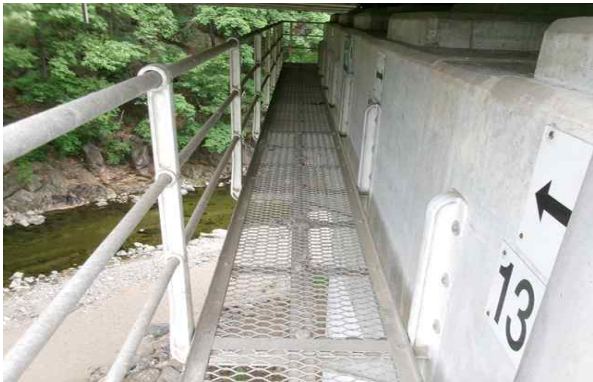
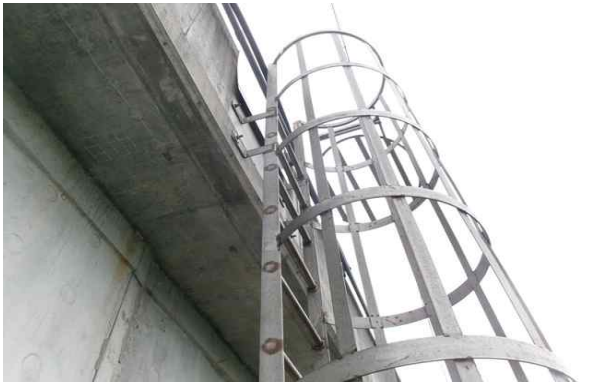
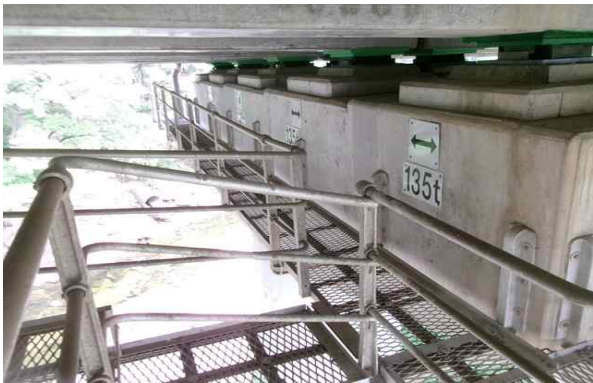
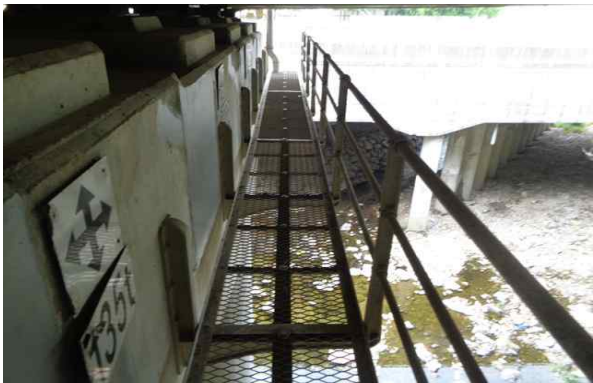
| 손상현황 | • P2 점검로 변형 및 지주파손(1EA) | 손상현황 | • 상태양호 |
| 손상현황 | • 상태양호 | 손상현황 | • 상태양호 |
