# 1. 단월교

## 1.1 시설물의 개요

본 시설물은 경기도 양평군 단월면 보룡리에 위치한 교량으로 2000년 3월 1일에 준공되어 약 23년이 경과한 시설물로 총 연장 180.0m, 폭 19.5m의 왕복 4차로로 시공되어 있다.

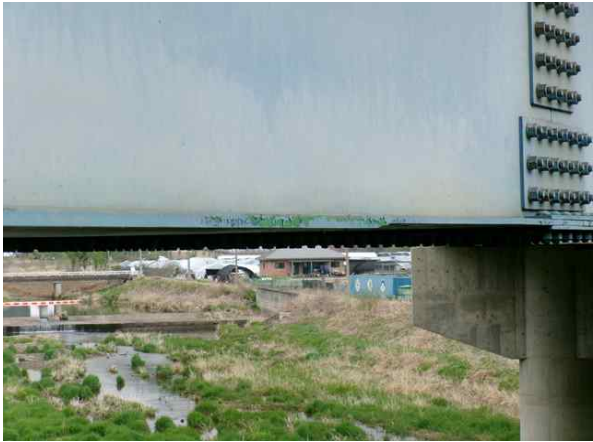
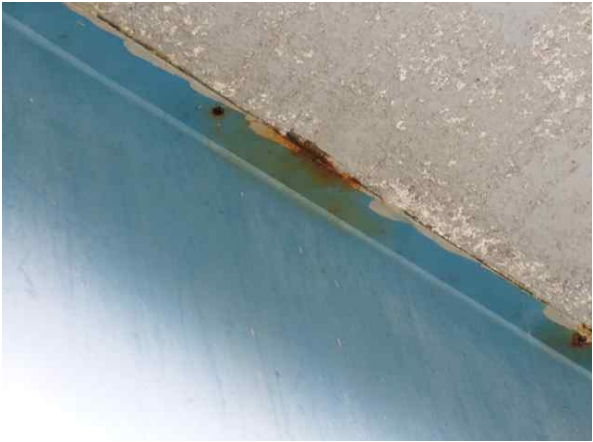
| 손상현황 | • S2 G3 부식 (0.1×0.6) | 손상현황 | • S2 G3 부식 (0.1×0.6) |
| 원 인 | • 장기공용, 우수유입 | 원 인 | • 장기공용, 우수유입 |

| 조치방안 | • 주의관찰 후 재도장 | 조치방안 | • 주의관찰 후 재도장 |

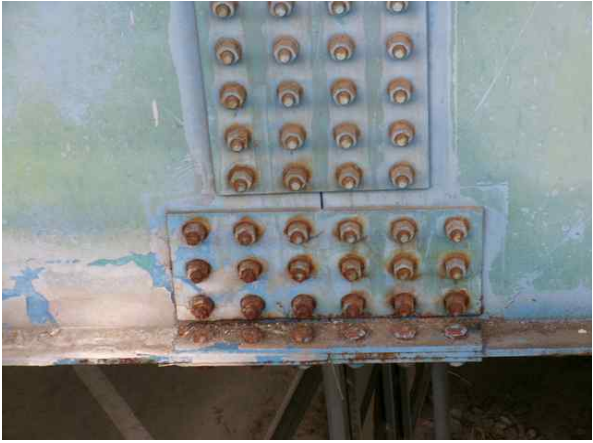
| 손상현황 | • S3 G3 부식 (0.2×0.6) | 손상현황 | • S1 G3 볼트부식 (6EA) |
| 원 인 | • 장기공용, 우수유입 | 원 인 | • 장기공용, 우수유입 |

| 조치방안 | • 주의관찰 후 재도장 | 조치방안 | • 주의관찰 후 재도장 |

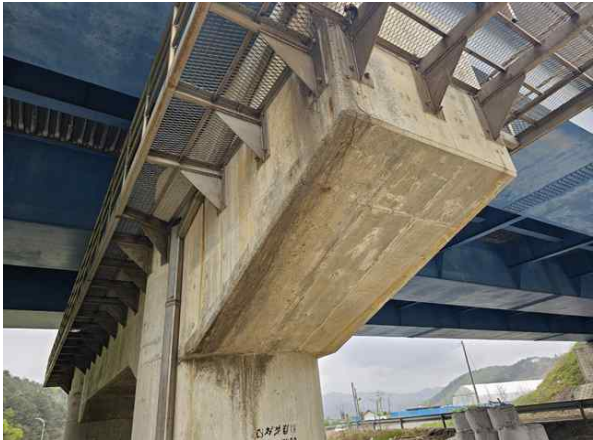
| 손상현황 | • P3 층분리(0.1×3.0) | 손상현황 | • P3 파손(0.1×2.0) |
| 원 인 | • 시공시 다짐미흡, 마감미흡, 외부 충격 | 원 인 | • 시공시 다짐미흡, 마감미흡, 외부 충격 |

| 조치방안 | • 단면보수 | 조치방안 | • 단면보수 |

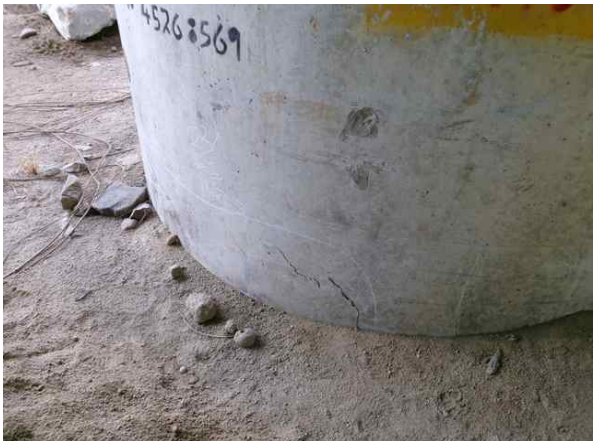
| 손상현황 | • P3 들뜸(1.5×0.5) | 손상현황 | • P2 강판부식(2.5×3.0) |
| 원 인 | • 시공시 다짐미흡, 마감미흡, 외부 충격 | 원 인 | • 장기공용, 마감미흡, 수분침투 |

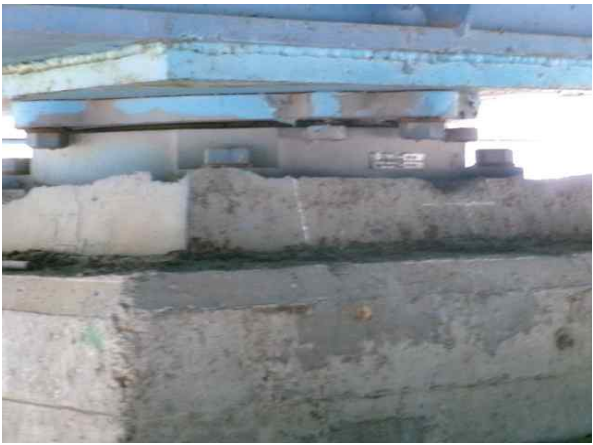
| 손상현황 | • P1 SH6 반침물탈균열(0.3mm미만) | 손상현황 | • P2 SH4 반침물탈균열(0.3mm미만) |
| 원 인 | • 건조수축, 거푸집 조기탈거, 장기공용 | 원 인 | • 건조수축, 거푸집 조기탈거, 장기공용 |

| 조치방안 | • 표면처리 | 조치방안 | • 표면처리 |

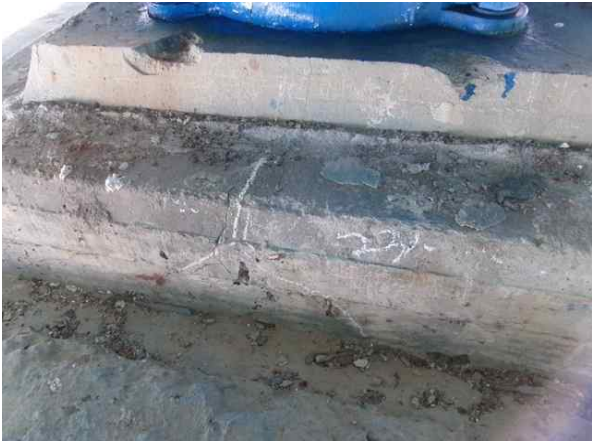
| 손상현황 | • P2 SH6 반침콘크리트균열(0.3mm미만) | 손상현황 | • P2 SH6 반침콘크리트균열(0.3mm이상) |
| 원 인 | • 건조수축, 거푸집 조기탈거, 장기공용 | 원 인 | • 건조수축, 거푸집 조기탈거, 장기공용 |

| 조치방안 | • 표면처리 | 조치방안 | • 표면처리 |

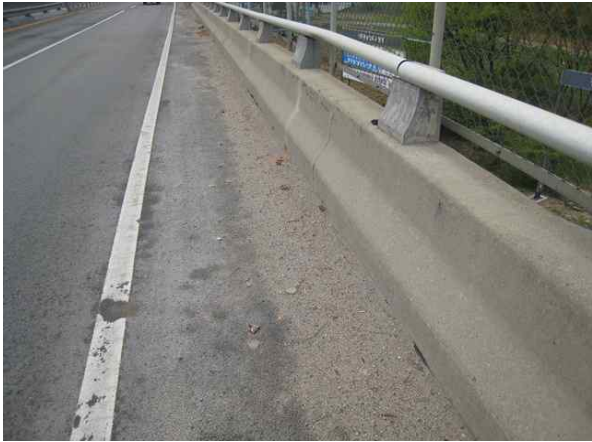
| 손상현황 | • S1 서울방향 토사퇴적(40.0×0.4) | 손상현황 | • S2 서울방향 포트홀(0.3×0.3) |
| 원 인 | • 우수유입, 이물질퇴적 | 원 인 | • 장기공용, 차량윤하중, 다짐불량 |

| 조치방안 | • 주의관찰 후 조치 | 조치방안 | • 아스콘패칭 |

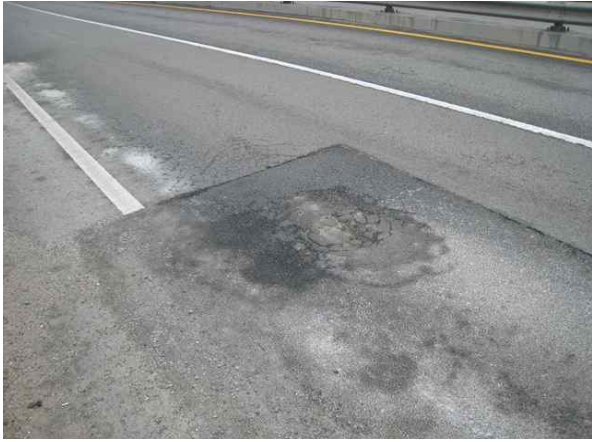
| 손상현황 | • S2 서울방향 아스콘파손(1.5×2.5) | 손상현황 | • S2 서울방향 아스콘균열 |
| 원 인 | • 장기공용, 차량윤하중, 다짐불량 | 원 인 | • 장기공용, 우수유입, 차량윤하중 |

| 조치방안 | • 아스콘패칭 | 조치방안 | • 아스콘패칭 |

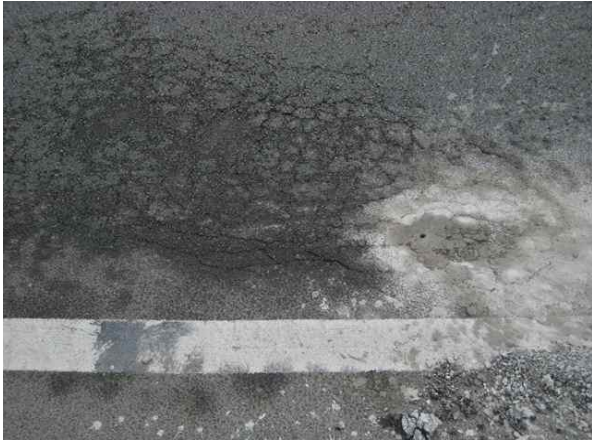
| 손상현황 | • S4 홍천방향 아스콘균열 | 손상현황 | • S2 서울방향 아스콘박리(1.0×2.0) |
| 원 인 | • 장기공용, 우수유입, 차량윤하중 | 원 인 | • 장기공용, 차량윤하중, 다짐불량 |
