# 국도6호선 봉상2교 등 4개소 정밀안전점검용역

## 외관조사망도 ( 단월교 )

의정부국토관리사무소

(주)명성엔지니어링

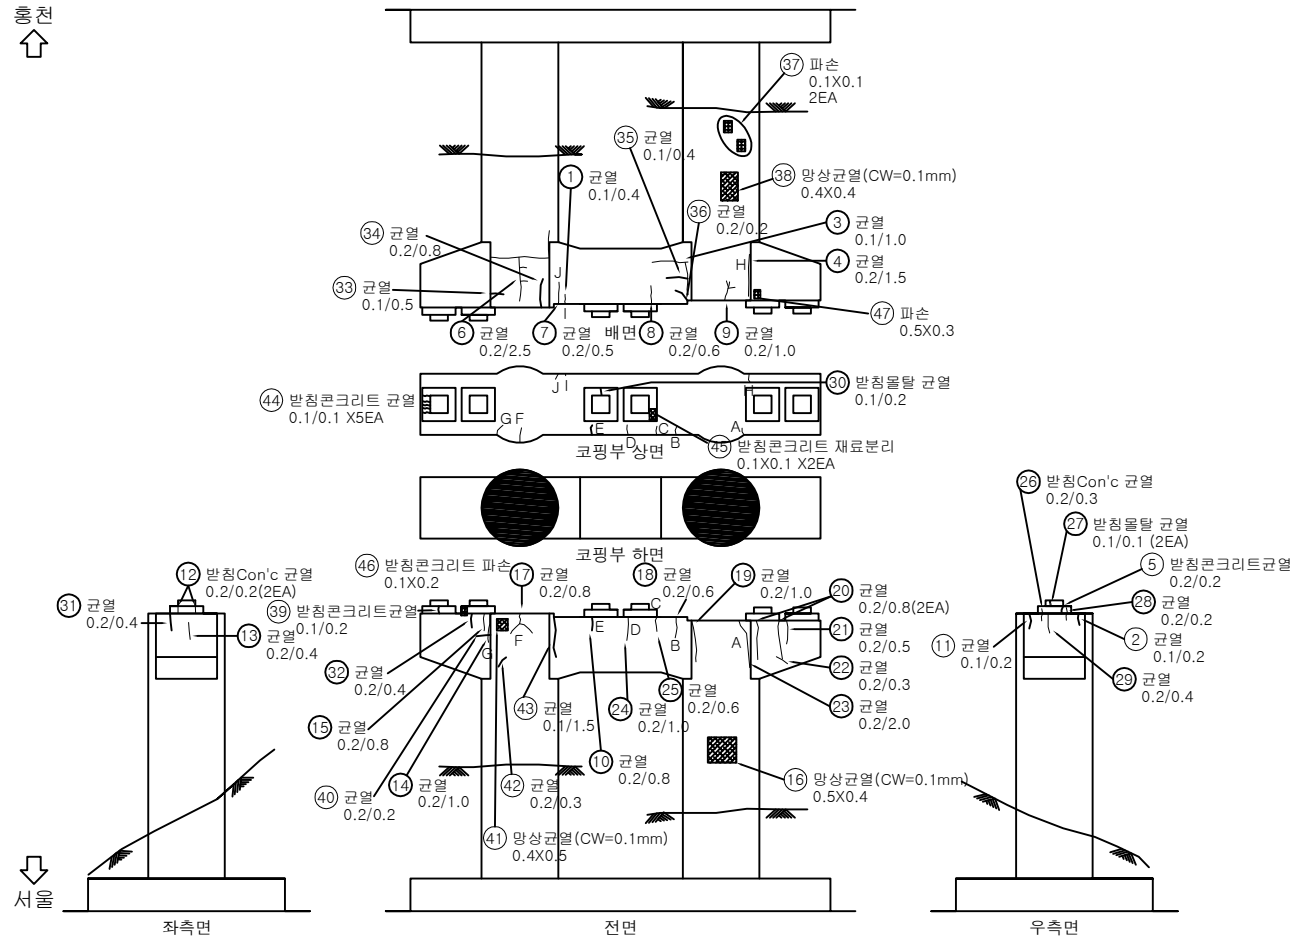
| 도면번호 | 33 |

| 번호 | 구분 | 부재 | 소성내용 | 소성현황 | | | | | | 비고 |
|---|---|---|---|---|---|---|---|---|---|---|
| 1 | 기초 | 교각 | 균열(0.3mm미만) | 0.1 | 0.4 | | 1 | 0.40 | m | |
| 2 | 기초 | 교각 | 균열(0.3mm미만) | 0.1 | 0.2 | | 1 | 0.20 | m | |
| 3 | 기초 | 교각 | 균열(0.3mm미만) | 0.1 | 1.0 | | 1 | 1.00 | m | |
| 4 | 기초 | 교각 | 균열(0.3mm미만) | 0.2 | 1.5 | | 1 | 1.50 | m | |
| 5 | 기초 | 교량받침 | 발침콘크리트균열(0.3mm미만) | 0.2 | 0.2 | | 1 | 0.20 | m | |
| 6 | 기초 | 교각 | 균열(0.3mm미만) | 0.2 | 2.5 | | 1 | 2.50 | m | |
