## 4. 단월교

### 4.1 시설물의 개요

본 시설물은 경기도 양평군 단월면 보룡리에 위치한 교량으로 2000년 3월 1일에 준공되어 약 23년이 경과한 시설물로 총 연장 180.0m, 폭 19.5m의 왕복 4차로로 시공되어 있다.

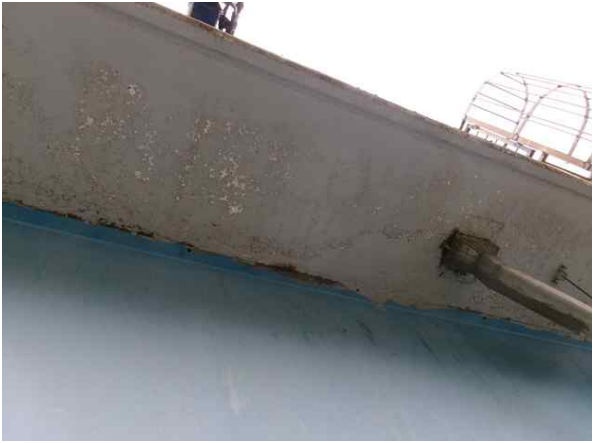
| 손상현황 | • S1 균열(폭 0.3mm미만) | 손상현황 | • S3 균열(폭 0.3mm이상) |
| 원 인 | • 건조수축, 거푸집 조기탈거, 장기공용 | 원 인 | • 건조수축, 거푸집 조기탈거, 장기공용 |

| 조치방안 | • 표면처리 | 조치방안 | • 주입보수 |

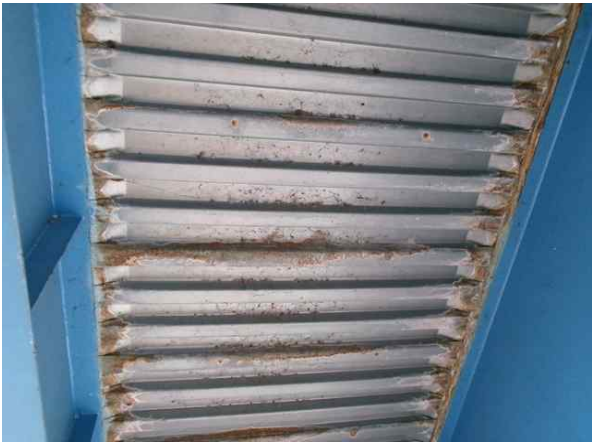
| 손상현황 | • S2 데크플레이트 부식(2.5×5.0×20EA) | 손상현황 | • S3 데크플레이트 부식(2.5×5.0×20EA) |
| 원 인 | • 장기공용, 우수유입 | 원 인 | • 장기공용, 우수유입 |

| 구분 | 정밀점검 결과 | 비고 |
|---|---|---|
| 바닥판하면 | <ul style="list-style-type: none"> <li>• 캔틸레버에서 조사된 횡방향 균열의 형태는 미세균열과 동시에 연속성이 없으며, 국부적으로 발생하였다. 발생위치 및 형상을 고려하였을 때 온도응력 및 건조수축에 의한 비구조적인 균열로 판단되며, 균열보수를 통한 유지관리가 필요하다.</li> <li>• 바닥판하면에서 전경간에 걸쳐 조사된 데크플레이트 부식은 2008년 정밀안전점검부터 조사된 손상이며, 포장손상에 따른 교면 방수층 손상, 슬래브의 관통균열을 통한 누수로 판단하여 2010년 12월과 2020년 6월에 전면 재포장한 보수이력이 있다.</li> <li>• 2016년 정밀안전진단시 바닥판의 열화 상태를 점검하기 위해 데크플레이트 일부를 절취하여 육안점검 실시 후 콘크리트 염화물채취를 하여 평가결과 b등급으로 조사되었으며, 데크플레이트가 바닥판의 구조내력에 기여하지 않는 기타부재를 감안하여 내구성 저하를 가져올 정도는 아니므로 즉각적인 보수보다는 주기적인 점검을 통해 부식 진행성유무를 관찰하는 것이 바람직하다.</li> </ul> | |

| 조치방안 | • 주의관찰 후 조치 | 조치방안 | • 주의관찰 후 조치 |

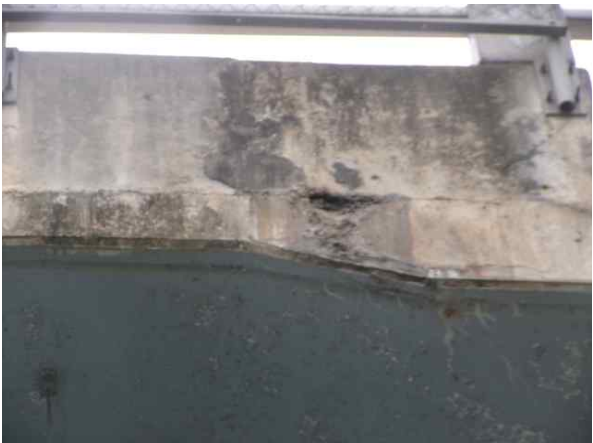
| 손상현황 | • S4 박리(0.4×0.2) | 손상현황 | • S1 파손(0.3×0.3) |
| 원 인 | • 시공시 다짐미흡, 마감미흡 | 원 인 | • 시공시 다짐미흡, 마감미흡 |

| 조치방안 | • 단면보수 | 조치방안 | • 단면보수 |

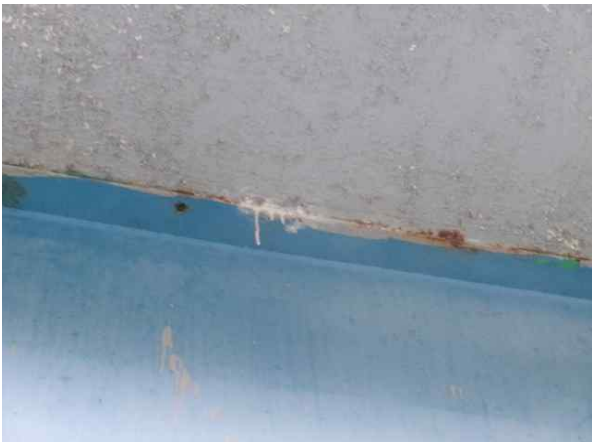
| 손상현황 | • S1 망상균열(0.3×40.0) | 손상현황 | • S2 백태(0.1×0.3) |
| 원 인 | • 건조수축, 거푸집 조기탈거, 장기공용 | 원 인 | • 장기공용, 우수유입 |

| 조치방안 | • 표면처리 | 조치방안 | • 주의관찰 후 표면처리 |

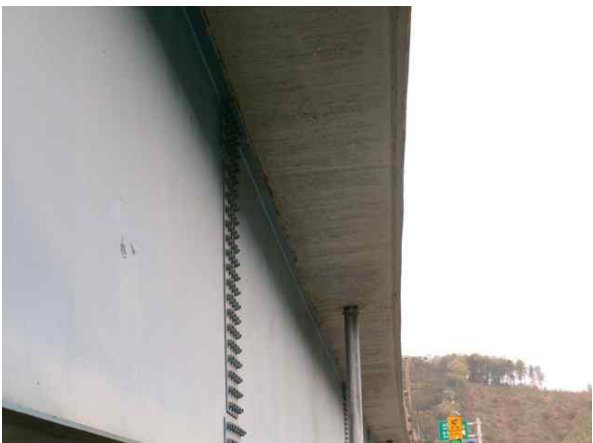
| 손상현황 | • S2 보수재박리(50.0×1.0) | 손상현황 | • S3 보수재박리(50.0×1.0) |
| 원 인 | • 장기공용, 시공미흡, 표면열화 | 원 인 | • 장기공용, 시공미흡, 표면열화 |

| 조치방안 | • 단면보수 | 조치방안 | • 단면보수 |

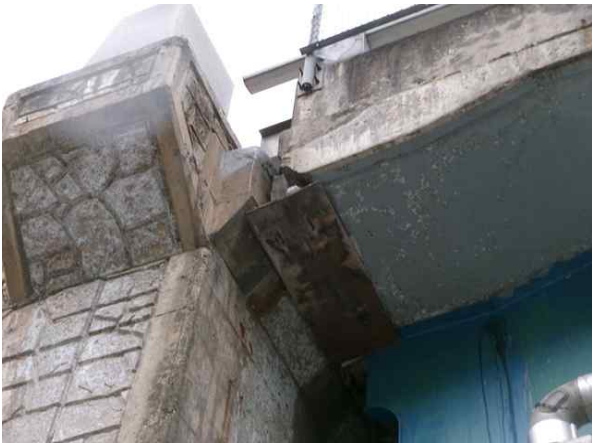
| 손상현황 | • S1 층분리(0.5×0.1) | 손상현황 | • S1 차수판측누수(1EA) |
| 원 인 | • 시공시 다짐미흡, 마감미흡 | 원 인 | • 시공시 마감미흡, 장기공용 |

| 조치방안 | • 단면보수 | 조치방안 | • 주의관찰 후 조치 |

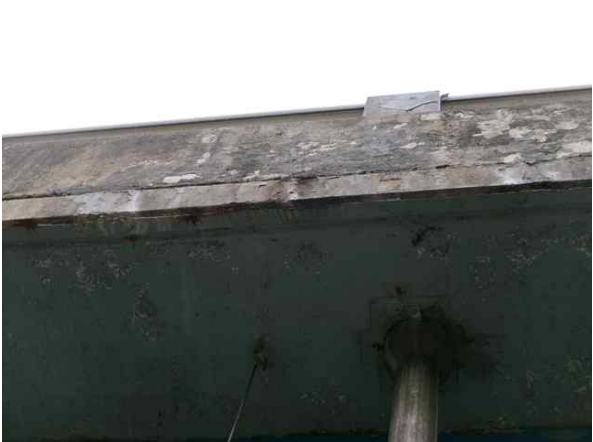
| 손상현황 | • S4 차수판측누수(1EA) | 손상현황 | • S4 철근노출(0.1×0.1×16EA) |
| 원 인 | • 시공시 마감미흡, 장기공용 | 원 인 | • 시공시 다짐미흡, 마감미흡, 외부 충격 |

| 조치방안 | • 주의관찰 후 조치 | 조치방안 | • 단면보수(방청) |

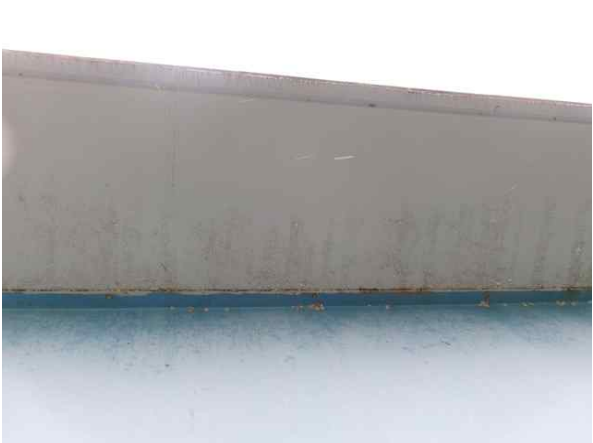
| 손상현황 | • S1 거푸집미제거(1EA) | 손상현황 | • S3 철근노출 보수 |
| 원 인 | • 시공시 마감미흡 | 원 인 | • |

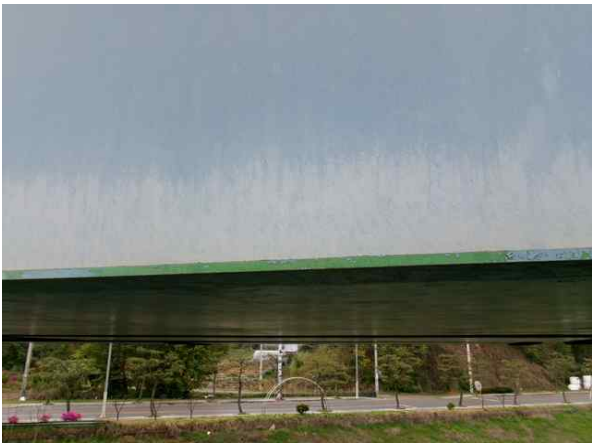
| 손상현황 | • S1 G2 도장긫힘 (0.1×0.1) | 손상현황 | • S2 G3 도장박리 (0.1×0.5) |
| 원 인 | • 외부충격 | 원 인 | • 장기공용에 의한 열화, 시공미흡 |

| 조치방안 | • 주의관찰 후 재도장 | 조치방안 | • 주의관찰 후 재도장 |

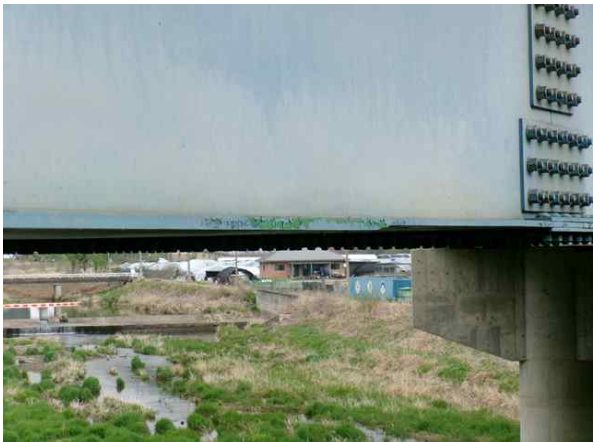
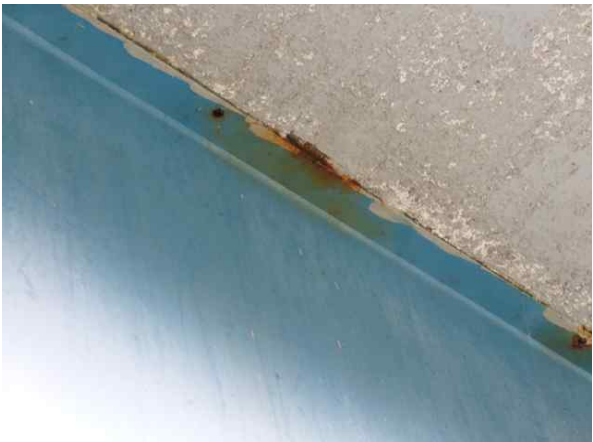
| 구분 | 정밀점검 결과 | 비고 |
|---|---|---|
| 거더외부 | <ul style="list-style-type: none"> <li>• 거더외부에 발생한 도장박리 및 긁힘은 거더 거치시 외부충격 및 부주의에 기인한 것으로 보이며, 유지관리차원에서 도장보수를 실시하는 것이 적절하다.</li> <li>• 거더외부 부식 및 볼트부식은 장기공용에 따른 도장의 노후화 및 우수유입 등 방식기능이 저하되어 부식으로 진행된 것으로 추정되며 도장보수를 통한 유지관리가 필요하다.</li> </ul> | |

| 손상현황 | • S2 G3 부식 (0.1×0.6) | 손상현황 | • S2 G3 부식 (0.1×0.6) |
| 원 인 | • 장기공용, 우수유입 | 원 인 | • 장기공용, 우수유입 |

| 조치방안 | • 주의관찰 후 재도장 | 조치방안 | • 주의관찰 후 재도장 |

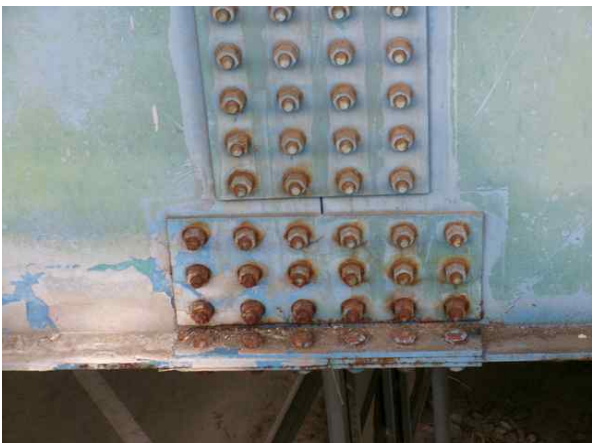
| 손상현황 | • S3 G3 부식 (0.2×0.6) | 손상현황 | • S1 G3 볼트부식 (6EA) |
| 원 인 | • 장기공용, 우수유입 | 원 인 | • 장기공용, 우수유입 |

| 조치방안 | • 주의관찰 후 재도장 | 조치방안 | • 주의관찰 후 재도장 |

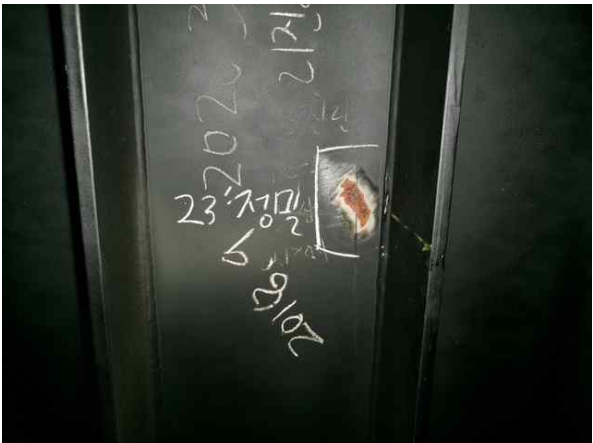
| <p>손상현황 • S3 G1 도장박리(0.1×0.1)</p> | <p>손상현황 • S1 G2 부식(0.1×0.1)</p> |
| <p>원 인 • 장기공용에 의한 열화, 시공미흡</p> | <p>원 인 • 장기공용, 우수유입</p> |

| <p>조치방안 • 주의관찰 후 재도장</p> | <p>조치방안 • 주의관찰 후 재도장</p> |

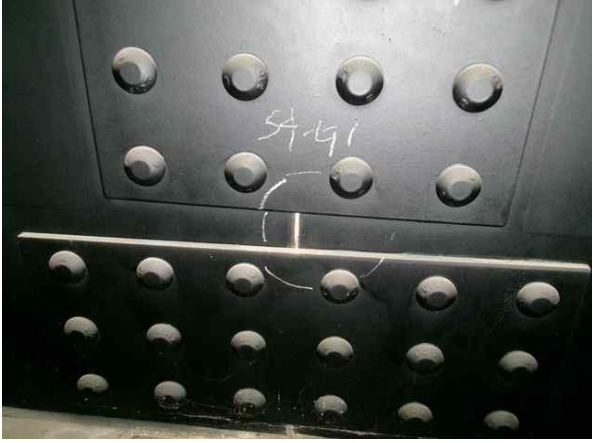
| <p>손상현황 • S3 G2 볼트부식(19EA)</p> | <p>손상현황 • S4 G1 실런트미설치(1EA)</p> |
| <p>원 인 • 장기공용, 우수유입</p> | <p>원 인 • 장기공용, 우수유입</p> |

| <p>조치방안 • 주의관찰 후 재도장</p> | <p>조치방안 • 주의관찰 후 재도장</p> |

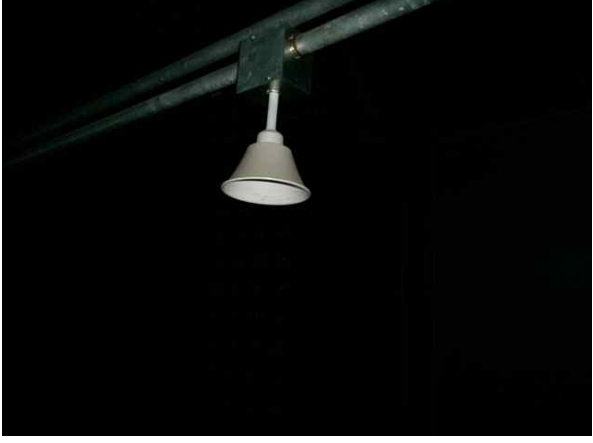
| 구분 | 정밀점검 결과 | 비고 |
|---|---|---|
| 거더내부 | <ul style="list-style-type: none"> <li>• 거더내부에 조사된 Pit(용접불량 및 용입부족)은 용접 시공시 자세불량, 과대전류, 과속전류에 의해 발생하게 되는데 용접결함은 대부분은 보강재에 발생하였으며, 결함주변으로 강재균열 및 도장탈락은 없는 상태이므로 주의관찰을 통한 지속적인 관리가 필요하다.</li> <li>• 도장박리는 공용기간 증가에 따라 도막과 도막사이에 부착력 저하와 시공불량에 의한 것으로 추정되며 추가적인 손상방지를 위하여 도장보수가 필요하다.</li> <li>• 거더내부에 발생한 부식 및 볼트부식은 Splice 부위에서 조사되었으며, Splice접 부위에 실런트 주입을 통한 차수조치와 부식 손상 진전방지를 위하여 도장보수가 필요하다.</li> <li>• 거더내부에 조류의 서식으로 인하여 발생된 이물질퇴적은 금회 조사시 청소를 실시하였다.(사체, 배설물 등)</li> <li>• 이외 조명등 파손은 차륜진동하중 및 외부충격에 의해 발생한 것으로 추정되며, 재설치를 통한 유지관리가 요구된다.</li> </ul> | |

| <p>손상현황 • S2 G1 PIT(3EA)</p> | <p>손상현황 • S1 G1 조명등파손(1EA)</p> |
| <p>원 인 • 시공시 마감미흡</p> | <p>원 인 • 시공시 마감미흡, 외부충격</p> |

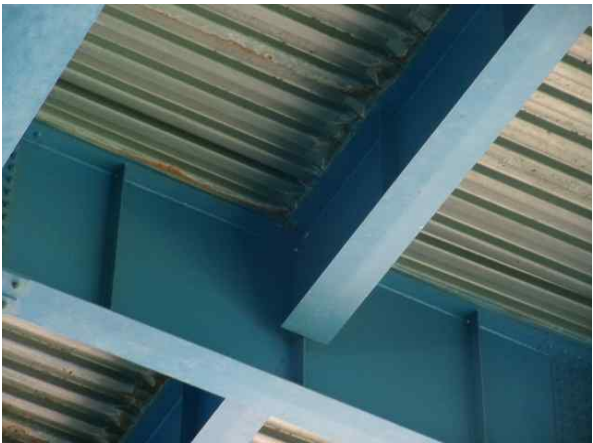
| 구분 | 정밀점검 결과 | 비고 |
|---|---|---|
| 가로보 | <ul style="list-style-type: none"> <li>• 가로보의 부식은 장기공용에 따른 도장의 노후화 및 우수유입 등 방식기능이 저하되어 부식으로 진행된 것으로 추정되며 도장보수를 통한 유지관리가 필요하다.</li> </ul> | |

| 손상현황 | • S3 부식(0.1×0.1) | 손상현황 | • S3 부식(0.1×0.1) |
| 원 인 | • 장기공용, 우수유입 | 원 인 | • 장기공용, 우수유입 |

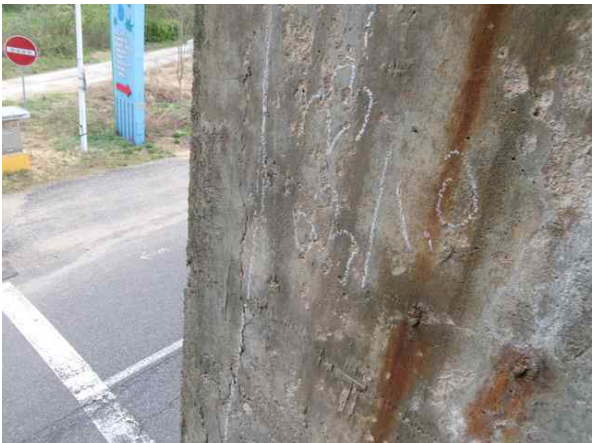
| 구분 | 정밀점검 결과 | 비고 |
|---|---|---|
| 교대 | <ul style="list-style-type: none"> <li>교대에 발생한 균열의 폭은 0.1mm~0.3mm정도이며 균열의 형상, 방향성, 발생위치 등을 고려할 때 구조적인 균열이기보다는 시공초기 콘크리트의 건조수축 및 온도변화에 의해 발생한 것으로 판단된다. 금회 교대(A2) 흉벽 0.3mm균열 대상으로 균열깊이를 검토한 결과 균열깊이가 피복까지 진행되지 않아 내부 철근부식발생에 의한 손상은 아닌 것으로 판단되며 내구성 저하방지를 위해 균열 폭에 따른 균열보수가 필요하다.</li> <li>교대에 조사된 박리 백태 누수흔적 체수 등은 신축이음 누수가 손상의 원인으로 신축이음 재설치를 통한 누수차단이 필요하며 이후 손상에 대한 보수를 실시하는 것이 바람직할 것으로 판단된다.</li> <li>교대에 조사된 철선노출은 시공미흡에 의한 피복두께부족, 마감미흡 등의 원인으로 추정되며 내구성 확보를 위해 방청 후 단면복구가 필요한 상태이다.</li> <li>교대 법면보호블록파손은 신축이음부 차수판측 지속적인 누수 및 외부충격에 의한 것으로 현재 손상정도가 블록 교체까지 필요하지 않은 것으로 판단되므로 주의관찰 후 추가 손상발생시 교체하는 것이 적절할 것으로 사료된다.</li> </ul> | |

| 손상현황 | • A1 균열(0.3mm미만) | 손상현황 | • A1 균열(0.3mm이상) |
| 원 인 | • 건조수축, 거푸집 조기탈거, 장기공용 | 원 인 | • 건조수축, 거푸집 조기탈거, 장기공용 |

| 조치방안 | • 표면처리 | 조치방안 | • 주입보수 |

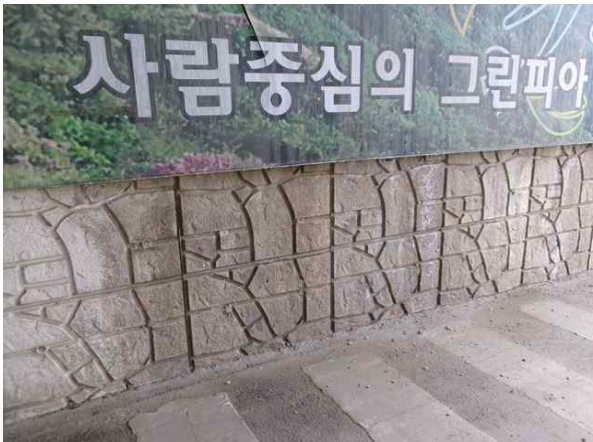
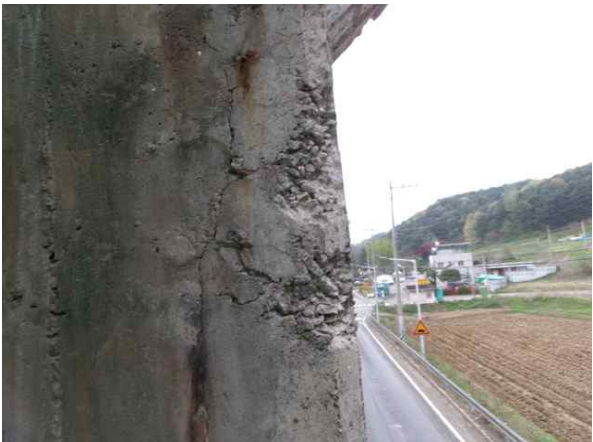
| 손상현황 | • A1 누수흔적(1.0×5.0) | 손상현황 | • A1 박락(0.2×0.4) |
| 원 인 | • 우수유입, 습기흡착 | 원 인 | • 시공시 다짐미흡, 마감미흡, 외부 충격 |

| 조치방안 | • 주의관찰 후 표면처리 | 조치방안 | • 단면보수 |

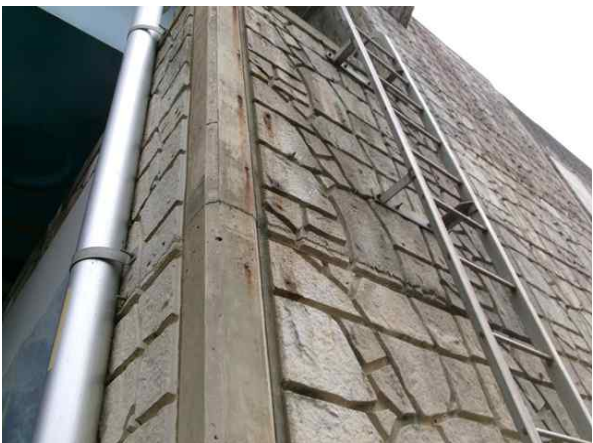
| 손상현황 | • A1 박리 및 백태(5.0×1.0) | 손상현황 | • A1 철선노출(0.1×0.2×16EA) |
| 원 인 | • 시공시 다짐미흡, 마감미흡, 우수유입 | 원 인 | • 시공미흡, 마감미흡 |

| 조치방안 | • 단면보수 | 조치방안 | • 단면보수(방청) |

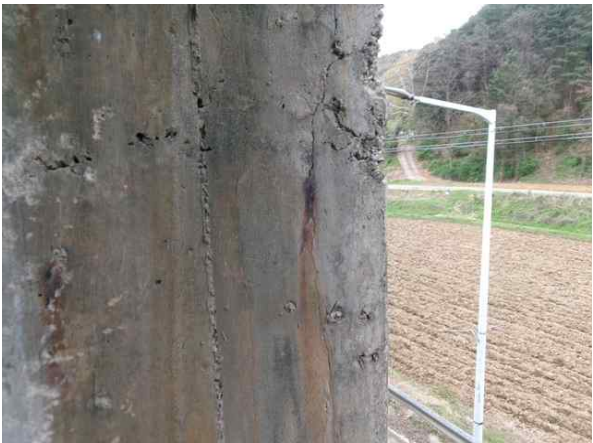
| 손상현황 | • A1 체수(1.0×1.0) | 손상현황 | • A1 층분리(0.1×0.8) |
| 원 인 | • 신축이음 하부 우수유입 | 원 인 | • 시공시 다짐미흡, 마감미흡, 외부 충격 |

| 조치방안 | • 주의관찰 후 정비 | 조치방안 | • 단면보수 |

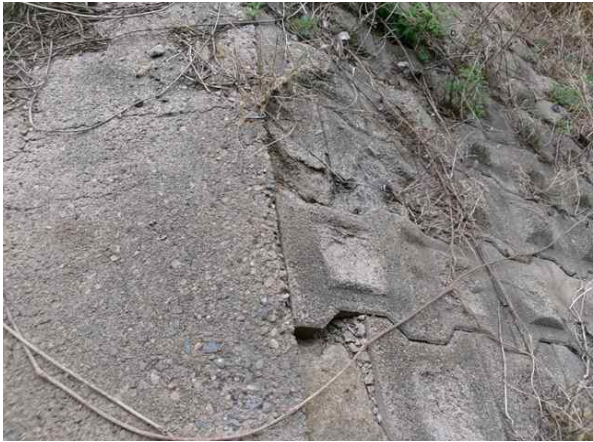
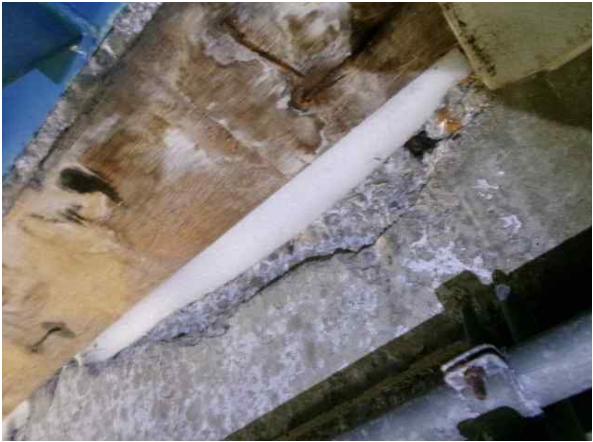
| 손상현황 | • A2 호안블럭 박리 및 박락(1.0×1.0) | 손상현황 | • A1 파손(0.2×0.5) |
| 원 인 | • 시공시 다짐미흡, 마감미흡, 외부 충격 | 원 인 | • 시공시 다짐미흡, 마감미흡, 외부 충격 |

| 조치방안 | • 단면보수 | 조치방안 | • 단면보수 |

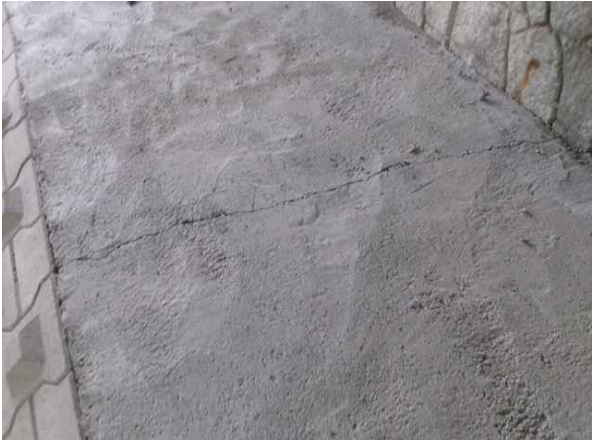
| 손상현황 | • A2 균열부백태(0.2×1.5) | 손상현황 | • A2 법면균열(L=2.0m×3EA) |
| 원 인 | • 시공미흡, 마감미흡, 우수유입, 습기흡착 | 원 인 | • 시공시 다짐미흡, 마감미흡, 장기공용 |

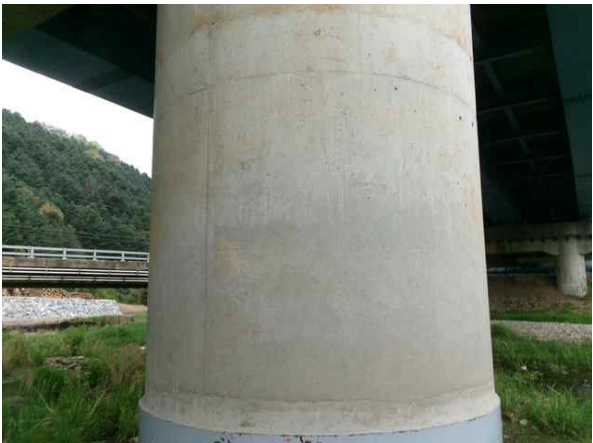
| 손상현황 | • P1 균열(폭 0.3mm미만) | 손상현황 | • P2 균열(폭 0.3mm미만) |
| 원 인 | • 건조수축, 거푸집조기탈거, 온도변화 | 원 인 | • 건조수축, 거푸집조기탈거, 온도변화 |

| 조치방안 | • 표면처리 | 조치방안 | • 표면처리 |

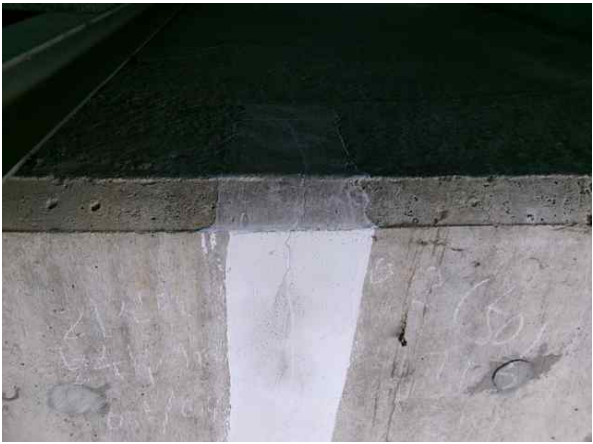
| 손상현황 | • P3 균열(폭 0.3mm이상) | 손상현황 | • P3 보수부재균열(폭 0.3mm미만) |
| 원 인 | • 건조수축, 거푸집조기탈거, 온도변화 | 원 인 | • 건조수축, 거푸집조기탈거, 온도변화 |

| 조치방안 | • 주입보수 | 조치방안 | • 표면처리 |

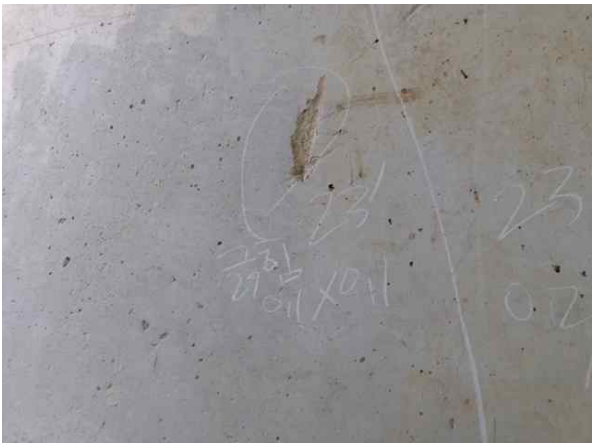
| 손상현황 | • P1 망상균열(0.4×0.5) | 손상현황 | • P2 긁힘(0.1×0.1) |
| 원 인 | • 건조수축, 거푸집조기탈거, 온도변화 | 원 인 | • 시공시 다짐미흡, 마감미흡, 외부 충격 |

| 조치방안 | • 표면처리 | 조치방안 | • 단면보수 |

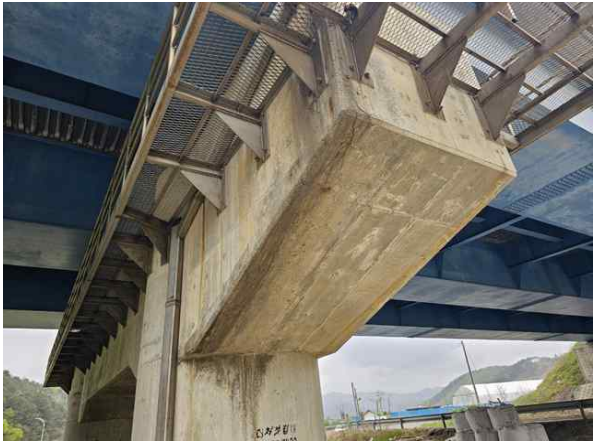
| 손상현황 | • P3 층분리(0.1×3.0) | 손상현황 | • P3 파손(0.1×2.0) |
| 원 인 | • 시공시 다짐미흡, 마감미흡, 외부 충격 | 원 인 | • 시공시 다짐미흡, 마감미흡, 외부 충격 |

| 조치방안 | • 단면보수 | 조치방안 | • 단면보수 |

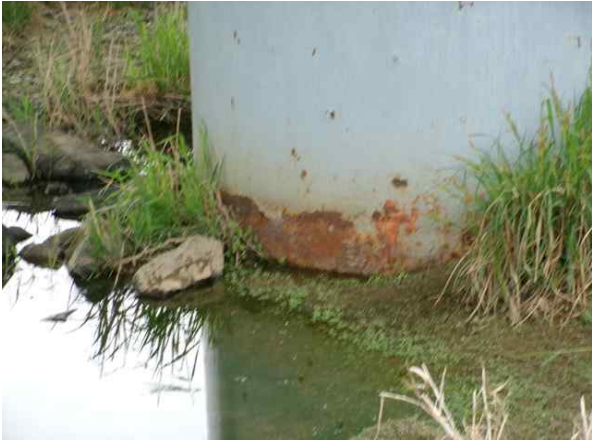
| 손상현황 | • P3 들뜸(1.5×0.5) | 손상현황 | • P2 강판부식(2.5×3.0) |
| 원 인 | • 시공시 다짐미흡, 마감미흡, 외부 충격 | 원 인 | • 장기공용, 마감미흡, 수분침투 |

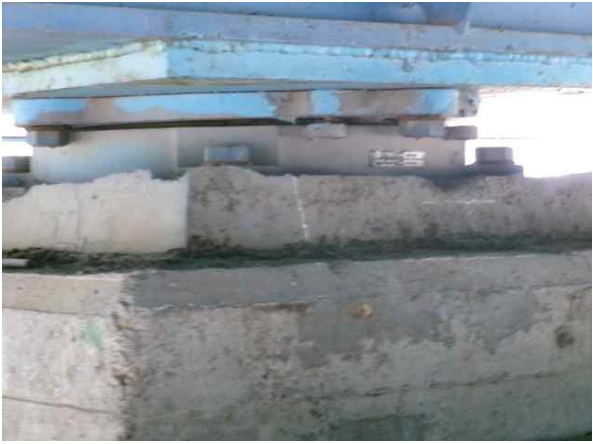
| 손상현황 | • P1 SH6 받침물탈균열(0.3mm미만) | 손상현황 | • P2 SH4 받침물탈균열(0.3mm미만) |
| 원 인 | • 건조수축, 거푸집 조기탈거, 장기공용 | 원 인 | • 건조수축, 거푸집 조기탈거, 장기공용 |

| 조치방안 | • 표면처리 | 조치방안 | • 표면처리 |

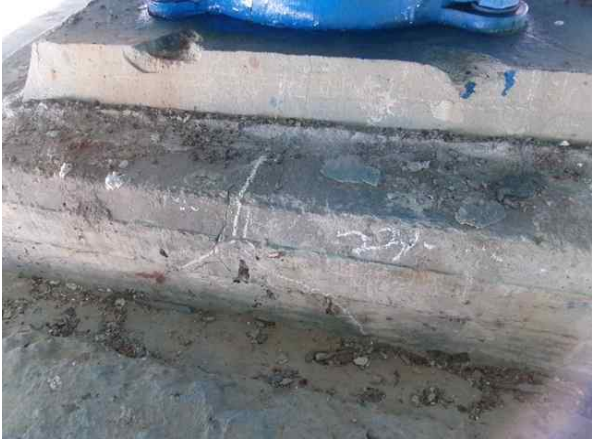
| 손상현황 | • P2 SH6 받침콘크리트균열(0.3mm미만) | 손상현황 | • P2 SH6 받침콘크리트균열(0.3mm이상) |
| 원 인 | • 건조수축, 거푸집 조기탈거, 장기공용 | 원 인 | • 건조수축, 거푸집 조기탈거, 장기공용 |

| 조치방안 | • 표면처리 | 조치방안 | • 표면처리 |

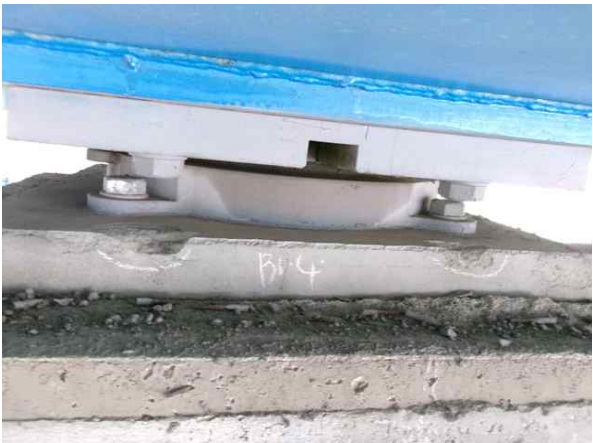
| 손상현황 | • A1 SH6 받침물탈망상균열(1.0×0.1) | 손상현황 | • P3 SH4 받침물탈파손(0.1×0.1×4EA) |
| 원 인 | • 건조수축, 거푸집 조기탈거, 장기공용 | 원 인 | • 시공시 다짐미흡, 마감미흡, 외부 충격 |

| 조치방안 | • 표면처리 | 조치방안 | • 주의관찰 후 단면보수 |

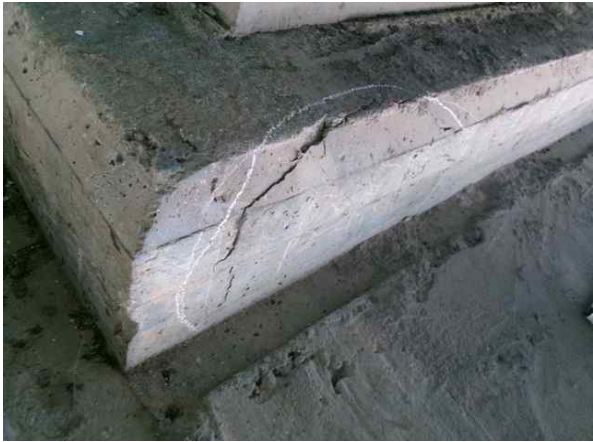
| 손상현황 | • P2 SH5 받침콘크리트바리(0.1×0.1) | 손상현황 | • P1 SH4 받침콘크리트재료분리(0.1×0.1×2EA) |
| 원 인 | • 시공시 다짐미흡, 마감미흡, 외부 충격 | 원 인 | • 시공시 다짐미흡, 마감미흡, 외부 충격 |

| 조치방안 | • 주의관찰 후 단면보수 | 조치방안 | • 주의관찰 후 단면보수 |

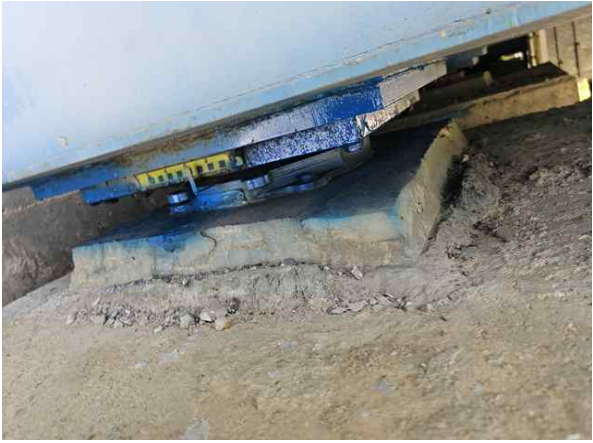
| 손상현황 | • P1 SH1 받침콘크리트파손(0.1×0.2) | 손상현황 | • A2 SH1 철선노출(1EA) |
| 원 인 | • 시공시 다짐미흡, 마감미흡, 외부 충격 | 원 인 | • 시공미흡, 마감미흡 |

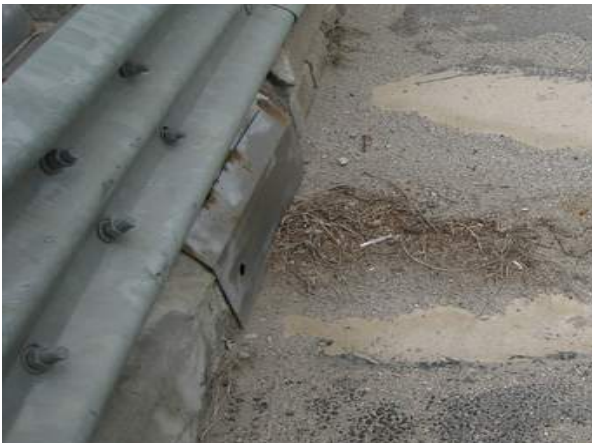
| 손상현황 | • A1 유간토사퇴적 (L=19.0m) | 손상현황 | • A2 차수판볼트탈락 (2EA) |
| 원 인 | • 장기공용, 비산물퇴적, 시공미흡 | 원 인 | • 공용기간증가, 시공미흡 |

| 조치방안 | • 정비 | 조치방안 | • 주의관찰 후 조치 |

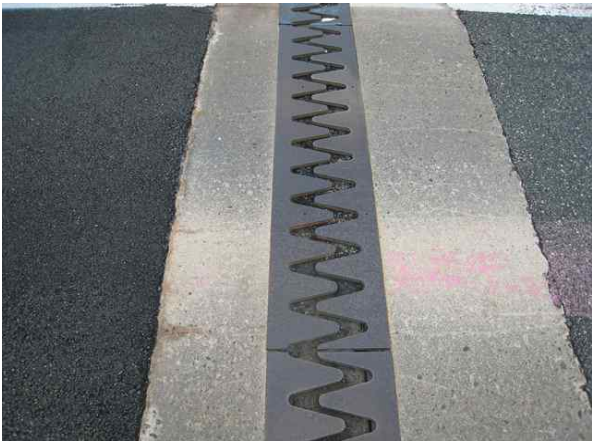
| 손상현황 | • A1 후타재 균열 (0.3mm미만) | 손상현황 | • A2 후타재 균열 (0.3mm미만) |
| 원 인 | • 건조수축, 차량운하중, 표면열화 | 원 인 | • 건조수축, 차량운하중, 표면열화 |

| 조치방안 | • 주의관찰 후 표면처리 | 조치방안 | • 주의관찰 후 표면처리 |

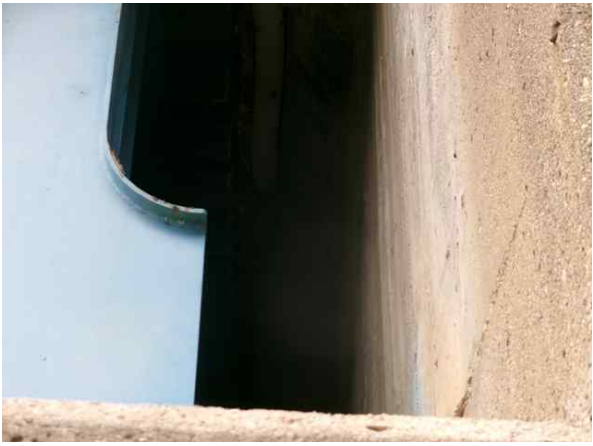
| 손상현황 | • A1 신축이음 하부 누수 (L=19.5m) | 손상현황 | • A2 신축이음 하부 누수 (L=19.5m) |
| 원 인 | • 장기공용, 열화, 우수유입 | 원 인 | • 장기공용, 열화, 우수유입 |

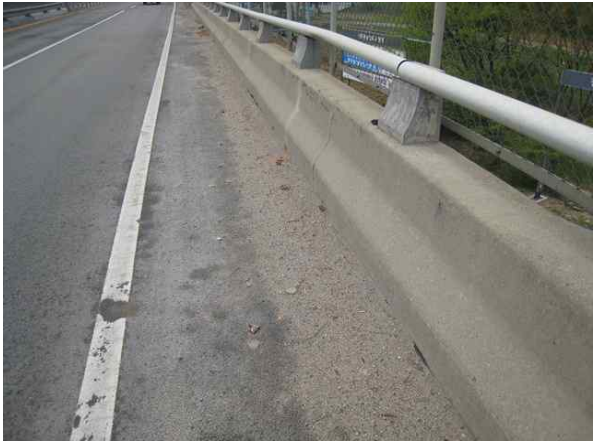
| 손상현황 | • S1 서울방향 토사퇴적(40.0×0.4) | 손상현황 | • S2 서울방향 포트홀(0.3×0.3) |
| 원 인 | • 우수유입, 이물질퇴적 | 원 인 | • 장기공용, 차량윤하중, 다짐불량 |

| 조치방안 | • 주의관찰 후 조치 | 조치방안 | • 아스콘패칭 |

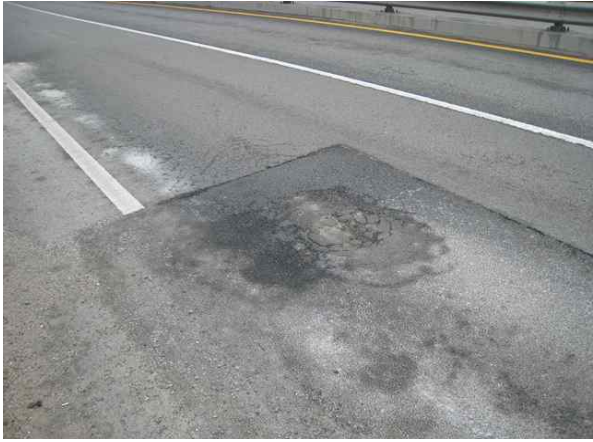
| 손상현황 | • S2 서울방향 아스콘파손(1.5×2.5) | 손상현황 | • S2 서울방향 아스콘균열 |
| 원 인 | • 장기공용, 차량윤하중, 다짐불량 | 원 인 | • 장기공용, 우수유입, 차량윤하중 |

| 조치방안 | • 아스콘패칭 | 조치방안 | • 아스콘패칭 |

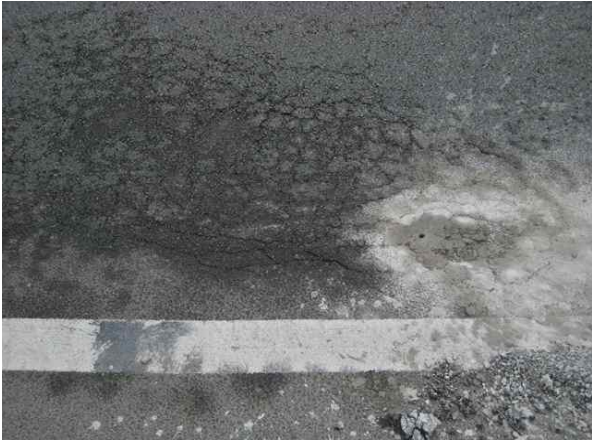
| 손상현황 | • S4 홍천방향 아스콘균열 | 손상현황 | • S2 서울방향 아스콘박리(1.0×2.0) |
| 원 인 | • 장기공용, 우수유입, 차량윤하중 | 원 인 | • 장기공용, 차량윤하중, 다짐불량 |

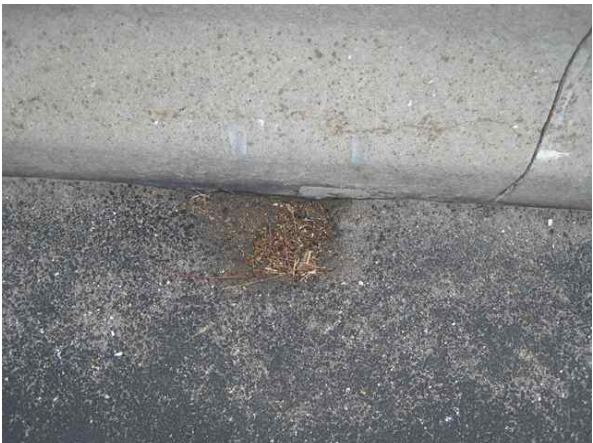
| 손상현황 | • S1 배수구 막힘(1EA) | 손상현황 | • S2 배수구 막힘(1EA) |
| 원 인 | • 장기공용, 비산물퇴적, 우수유입 | 원 인 | • 장기공용, 비산물퇴적, 우수유입 |

| 조치방안 | • 정비 | 조치방안 | • 정비 |

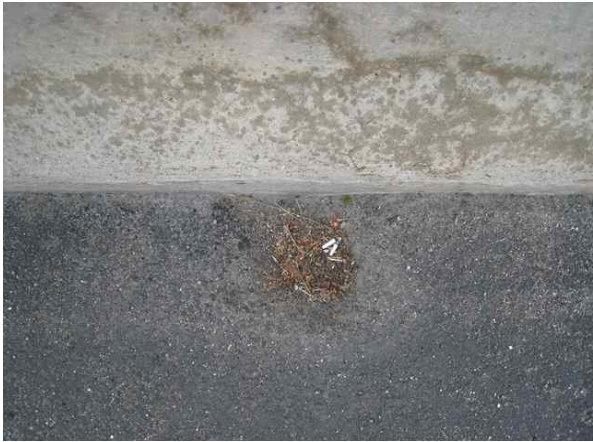
| 손상현황 | • S4 배수구 막힘(1EA) | 손상현황 | • S2 배수관 부식(1EA) |
| 원 인 | • 장기공용, 비산물퇴적, 우수유입 | 원 인 | • 장기공용, 비산물퇴적, 우수유입 |

| 조치방안 | • 정비 | 조치방안 | • 정비 |

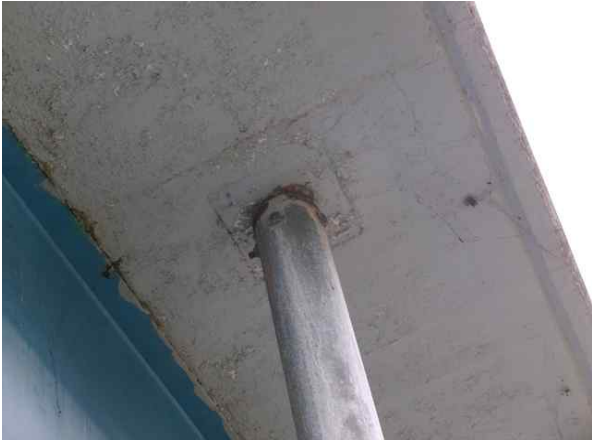
| 손상현황 | • S2 배수관 접합부 부식(1EA) | 손상현황 | • S3 배수관 접합부 부식(1EA) |
| 원 인 | • 장기공용, 비산물퇴적, 우수유입 | 원 인 | • 장기공용, 비산물퇴적, 우수유입 |

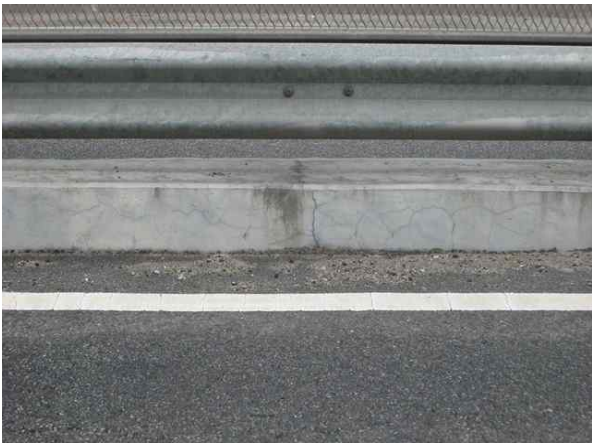
| 손상현황 | • S1 균열 (0.3mm미만) | 손상현황 | • S1 중분대 균열 (0.3mm미만) |
| 원 인 | • 건조수축, 거푸집 조기탈거, 장기공용 | 원 인 | • 건조수축, 거푸집 조기탈거, 장기공용 |

| 조치방안 | • 주의관찰 후 표면처리 | 조치방안 | • 주의관찰 후 표면처리 |

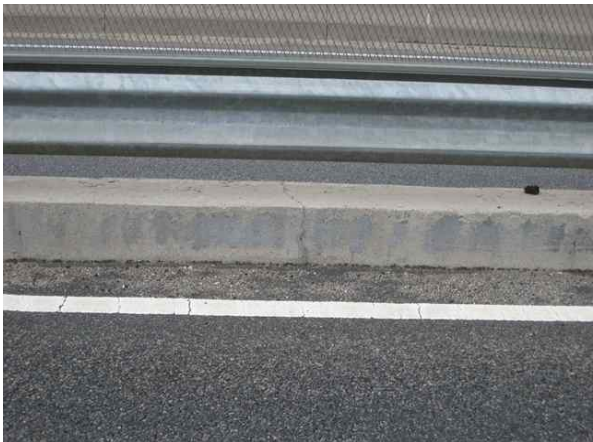
| 손상현황 | • S1 중분대 균열 (0.3mm이상) | 손상현황 | • S3 중분대 보수재 박락 (0.4×23.0) |
| 원 인 | • 건조수축, 거푸집 조기탈거, 장기공용 | 원 인 | • 장기공용, 다짐미흡, 시공미흡 |

| 조치방안 | • 주의관찰 후 주입보수 | 조치방안 | • 단면보수 |

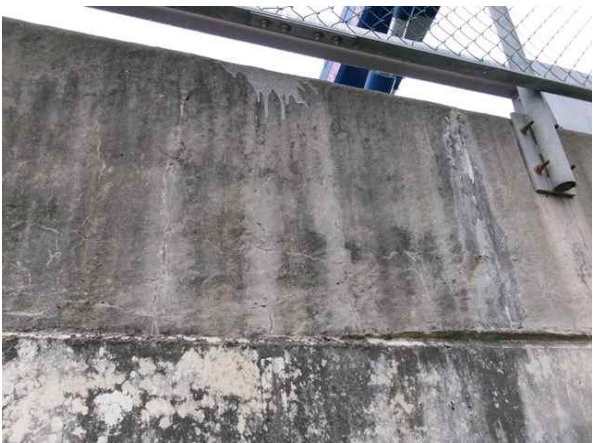
| 손상현황 | • S1 방호벽 외측 망상균열 (0.3×40.0) | 손상현황 | • S1 방호벽 외측 망상균열 (0.3×40.0) |
| 원 인 | • 건조수축, 거푸집 조기탈거, 장기공용 | 원 인 | • 건조수축, 거푸집 조기탈거, 장기공용 |

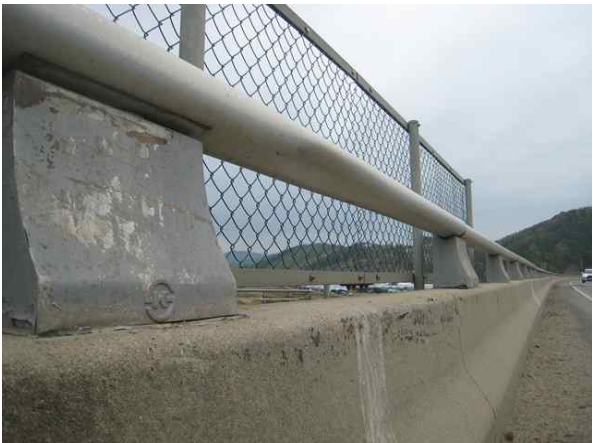
| 손상현황 | • S3 중분대 보수재 박락(0.4×23.0) | 손상현황 | • S1 난간변형(L=1.0m) |
| 원 인 | • 장기공용, 다짐미흡, 시공미흡 | 원 인 | • 장기공용, 외부충격 |

| 조치방안 | • 단면보수 | 조치방안 | • 주의관찰 후 조치 |

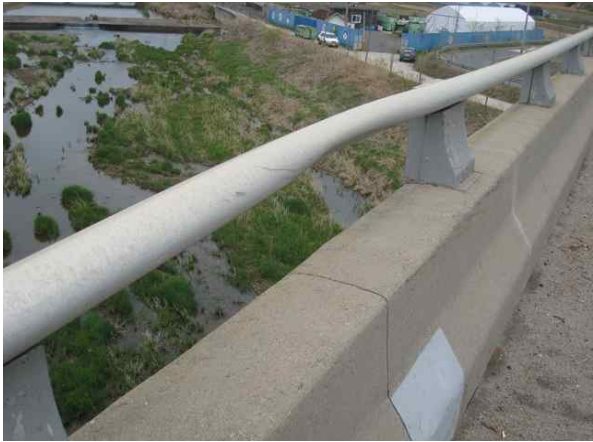
| 손상현황 | • S3 난간변형(L=2.0m) | 손상현황 | • S1 박리(0.2×0.2) |
| 원 인 | • 장기공용, 외부충격 | 원 인 | • 장기공용, 다짐미흡, 시공미흡 |

| 조치방안 | • 주의관찰 후 조치 | 조치방안 | • 단면보수 |

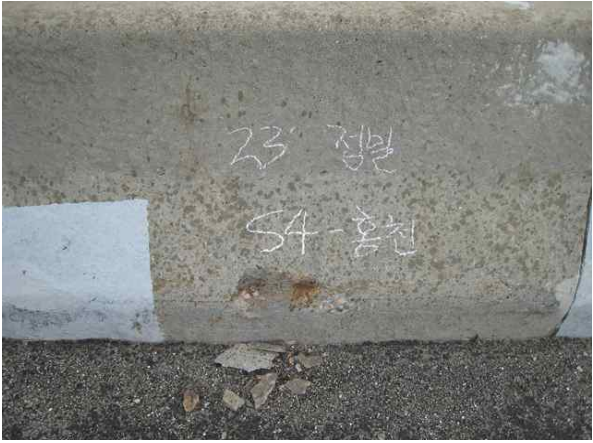
| 손상현황 | • S2 철근노출(0.1×0.1×5EA) | 손상현황 | • S2 철근노출(0.1×0.2) |
| 원 인 | • 장기공용, 시공미흡, 다짐미흡 | 원 인 | • 장기공용, 시공미흡, 다짐미흡 |

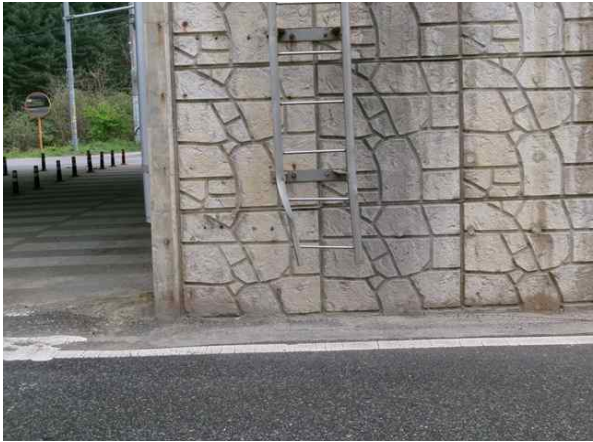
| 손상현황 | • A1 점검사다리 변형 | 손상현황 | • 점검통로 상태양호 |
| 원 인 | • 장기공용, 외부충격 | 원 인 | • |

- 점검시설에 조사된 점검사다리 변형은 차량 충격으로 인한 변형으로 확인되었으며, 시설물에 영향을 미치는 구조적인 손상은 아닌 것으로 판단되며 주의관찰을 하고 추후 재설치 등 일괄 보수를 실시하는 것이 바람직하다.
