## 2. 부안교

### 2.1 시설물의 개요

본 시설물은 경기도 양평군 단월면 봉상리에 위치한 교량으로 2000년 9월 1일에 준공되어 약 23년이 경과한 시설물로 총 연장 151.0m, 폭 19.5m의 왕복 4차로로 시공되어 있다.

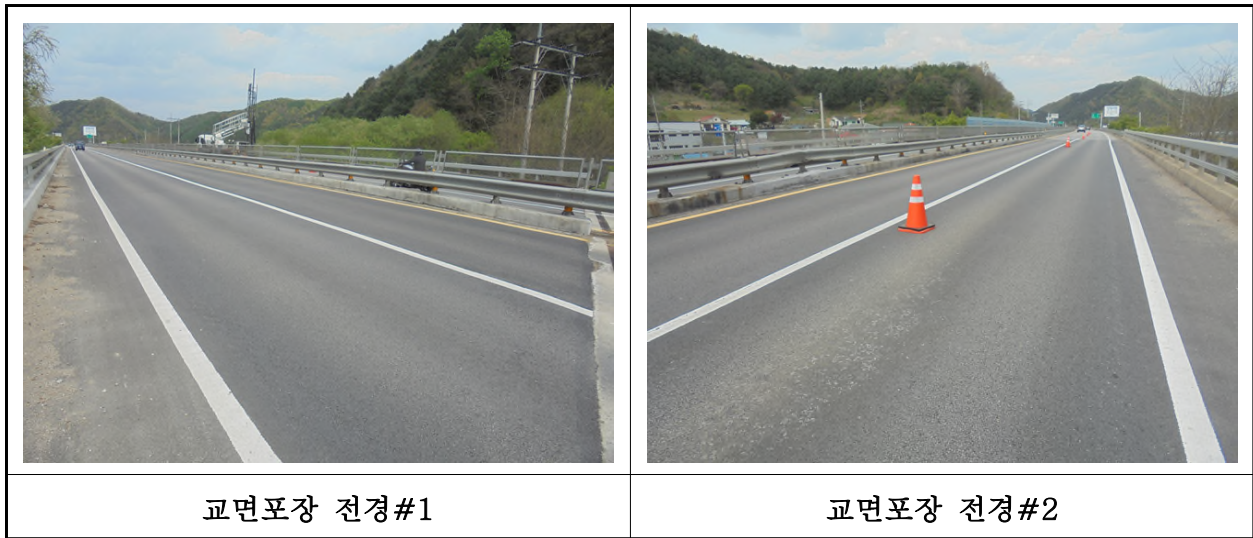
【사진 2.3.19】 교면포장 전경

- 교면포장 현장조사 결과, 기존상은 보수된 것이 확인되었고, 신규손상인 아스콘 밀림이 조사되었다.

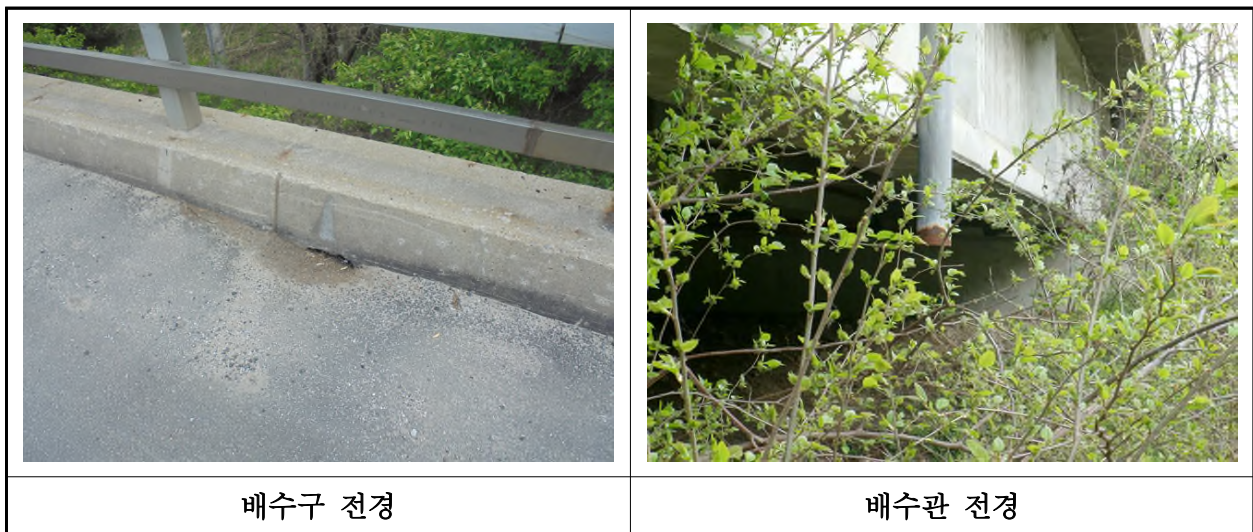
【사진 2.3.21】 배수시설 전경

- 배수시설에 대한 현장조사 결과, 기존손상인 배수구 그레이팅 막힘, 배수관 탈락, 배수관 부식의 손상이 확인되었으며, 금회 점검에서 신규손상은 조사되지 않았다.

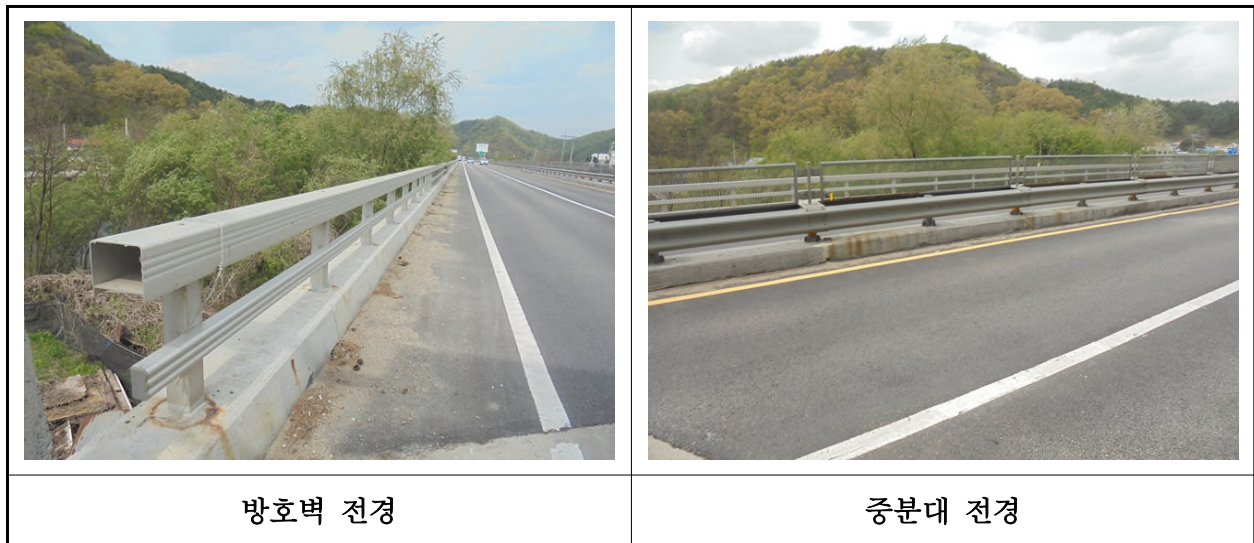
【사진 2.3.23】 방호벽 및 중앙분리대 전경

- 방호벽에 대한 현장조사 결과, 기존손상인 파손, 난간 변형, 난간 파손, 중앙분리대 변형, 델리네이트 파손, 가드레일 파손 등의 손상이 조사되었으며 일부 손상은 보수된 것이 확인되었다. 금회 점검의 신규 손상으로 파손, 박리 등의 손상이 추가로 조사되었다.
