## 3. 청운교

#### 3.1 시설물의 개요

본 시설물은 경기도 양평군 청운면 가현리에 위치한 교량으로 2000년 6월 1일에 준공되어 약 23년이 경과한 시설물로 총 연장 120.4m, 폭 19.5m의 왕복 4차로로 시공되어 있다.

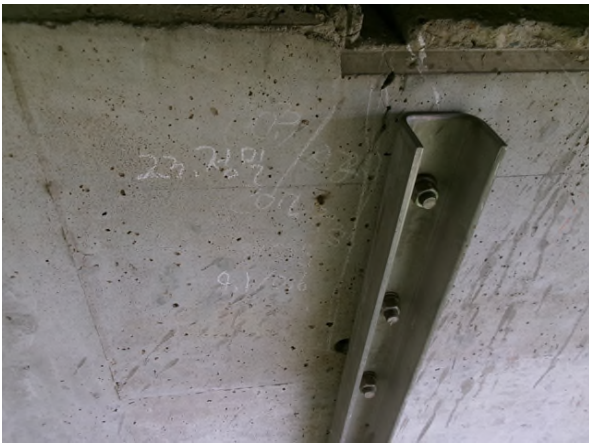
| 손상현황 | • P1 균열(폭 0.3mm미만) |
| 원 인 | • 건조수축, 거푸집조기탈거, 온도변화 |

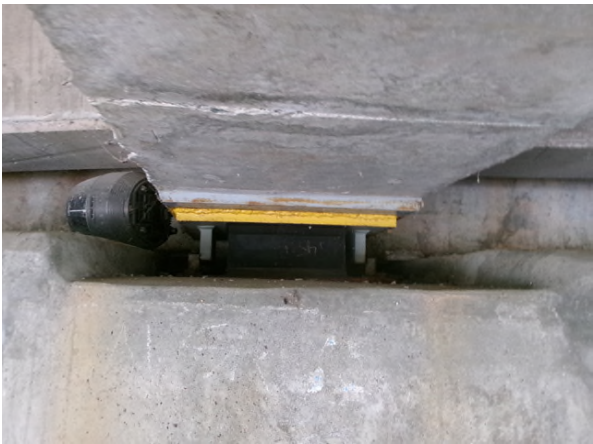
| 손상현황 | • A1 SH5 상태양호 | 손상현황 | • A2 SH3 상태양호 |

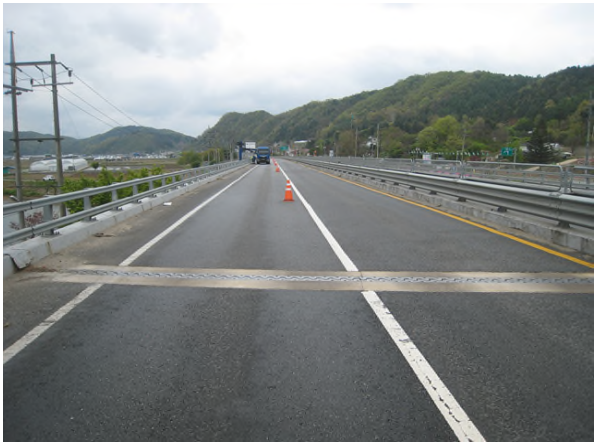
【사진 3.3.20】 교면포장 손상현황

| 손상현황 | • S4 서울방향 아스콘 패임(0.1×1.0) | 손상현황 | • S4 홍천방향 상태양호 |
| 원 인 | • 장기공용, 차량운하중, 표면열화 | 원 인 | • |

- 교면포장에 조사된 아스콘 패임은 차량의 반복운하중, 장기공용, 표면열화에 의하여 발생한 것으로 상기손상으로 인해 구조물에 미치는 영향이 미미하므로 주의관찰을 실시한 후 손상의 추가발생, 진전시 일괄보수를 실시하는 유지관리가 요망된다.

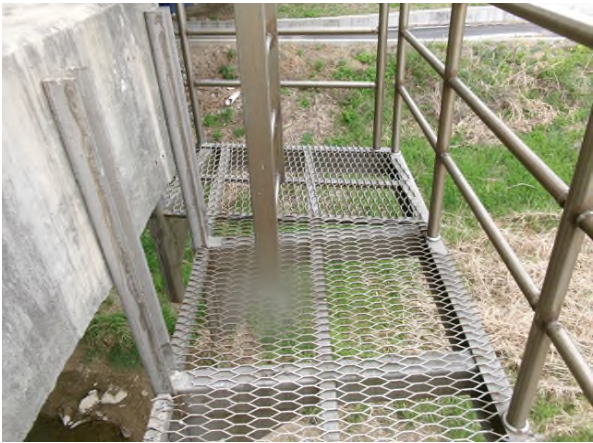
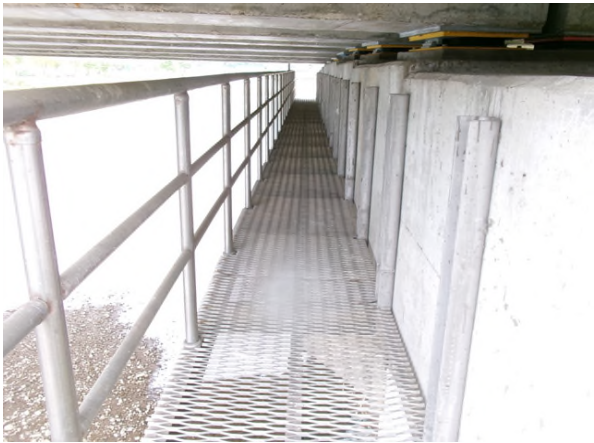
【사진 3.3.26】 교량 점검시설 손상현황

| 손상현황 | • 점검사다리 상태양호 | 손상현황 | • 점검통로 상태양호 |

- 전회 점검에서 손상이 없는 양호한 상태로 조사되었으며, 금회 점검에서도 손상이 없는 양호한 상태로 조사되었다.

- 점검시설은 현재 양호한 상태로 확인되었으며, 주기적인 점검을 통한 손상의 발생여부 확인 등의 유지관리가 요구된다.
