## 4. 단월교

### 4.1 시설물의 개요

본 시설물은 경기도 양평군 단월면 보룡리에 위치한 교량으로 2000년 3월 1일에 준공되어 약 23년이 경과한 시설물로 총 연장 180.0m, 폭 19.5m의 왕복 4차로로 시공되어 있다.

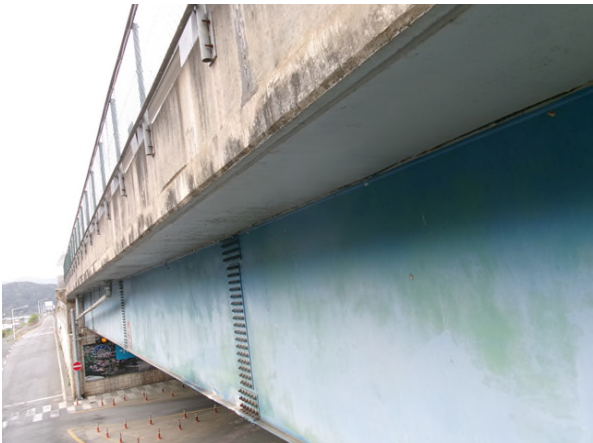
| 손상현황 | • S1 망상균열(0.3×40.0) | 손상현황 | • S2 백태(0.1×0.3) |
| 원 인 | • 건조수축, 거푸집 조기탈거, 장기공용 | 원 인 | • 장기공용, 우수유입 |

| 조치방안 | • 표면처리 | 조치방안 | • 주의관찰 후 표면처리 |

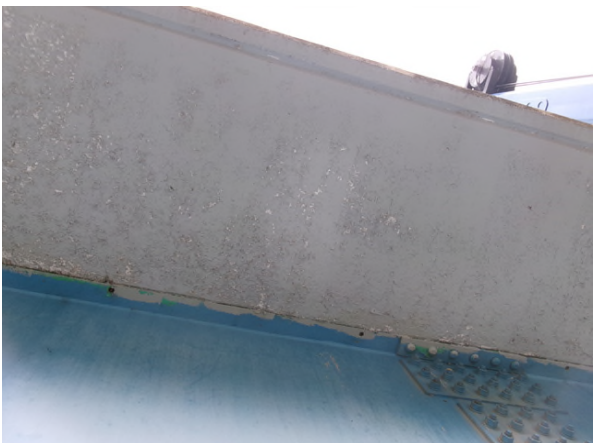
| 손상현황 | • S2 보수재박리(50.0×1.0) | 손상현황 | • S3 보수재박리(50.0×1.0) |
| 원 인 | • 장기공용, 시공미흡, 표면열화 | 원 인 | • 장기공용, 시공미흡, 표면열화 |

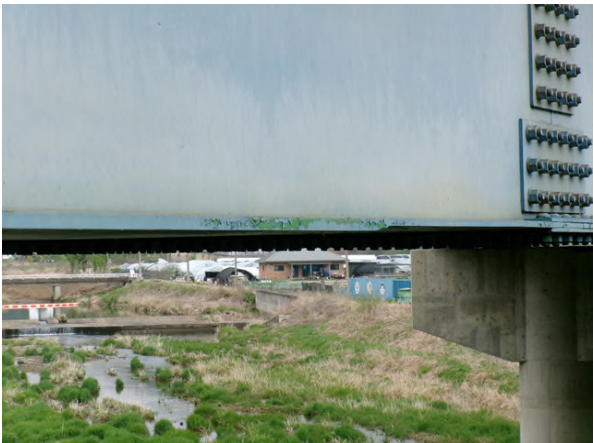
| 손상현황 | • S2 G3 부식 (0.1×0.6) | 손상현황 | • S2 G3 부식 (0.1×0.6) |
| 원 인 | • 장기공용, 우수유입 | 원 인 | • 장기공용, 우수유입 |

| 조치방안 | • 주의관찰 후 재도장 | 조치방안 | • 주의관찰 후 재도장 |

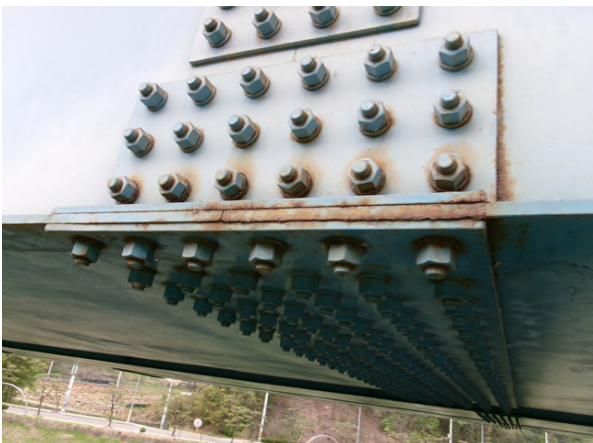
| 손상현황 | • S3 G3 부식 (0.2×0.6) | 손상현황 | • S1 G3 볼트부식 (6EA) |
| 원 인 | • 장기공용, 우수유입 | 원 인 | • 장기공용, 우수유입 |

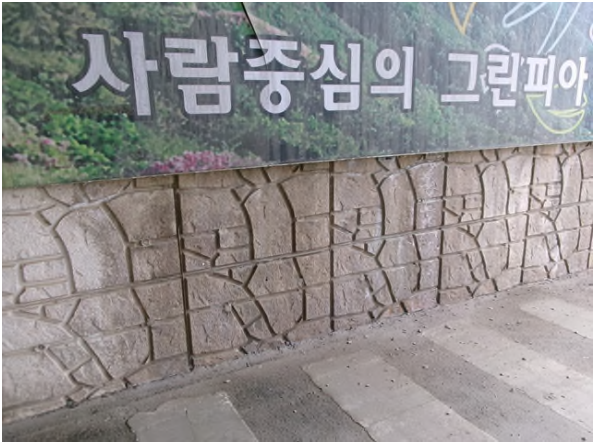
| 손상현황 | • A1 누수흔적(1.0×5.0) | 손상현황 | • A1 박락(0.2×0.4) |
| 원 인 | • 우수유입, 습기흡착 | 원 인 | • 시공시 다짐미흡, 마감미흡, 외부 충격 |

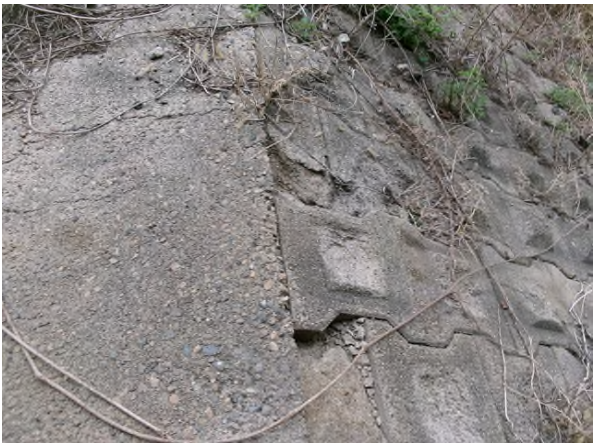
| 손상현황 | • A2 호안블럭 박리 및 박락(1.0×1.0) | 손상현황 | • A1 파손(0.2×0.5) |
| 원 인 | • 시공시 다짐미흡, 마감미흡, 외부 충격 | 원 인 | • 시공시 다짐미흡, 마감미흡, 외부 충격 |

| 조치방안 | • 단면보수 | 조치방안 | • 단면보수 |

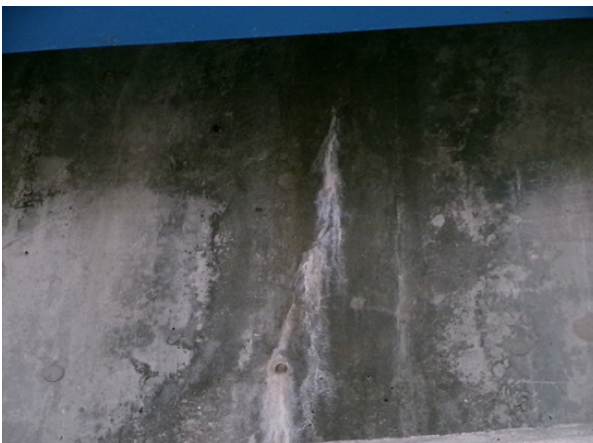
| 손상현황 | • A2 균열부백태(0.2×1.5) | 손상현황 | • A2 법면균열(L=2.0m×3EA) |
| 원 인 | • 시공미흡, 마감미흡, 우수유입, 습기흡착 | 원 인 | • 시공시 다짐미흡, 마감미흡, 장기공용 |

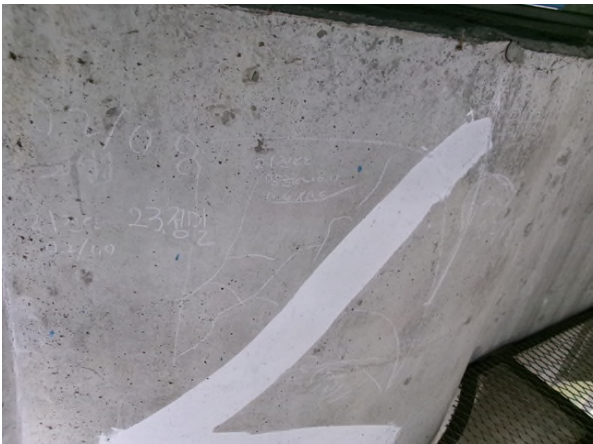
| 손상현황 | • P1 망상균열(0.4×0.5) | 손상현황 | • P2 긁힘(0.1×0.1) |
| 원 인 | • 건조수축, 거푸집조기탈거, 온도변화 | 원 인 | • 시공시 다짐미흡, 마감미흡, 외부 충격 |

| 조치방안 | • 표면처리 | 조치방안 | • 단면보수 |

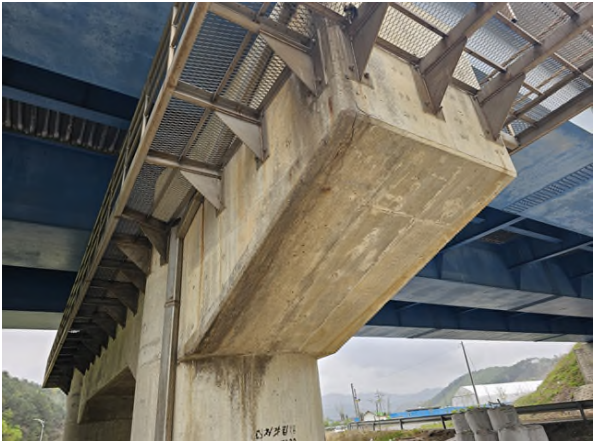
| 손상현황 | • P3 층분리(0.1×3.0) | 손상현황 | • P3 파손(0.1×2.0) |
| 원 인 | • 시공시 다짐미흡, 마감미흡, 외부 충격 | 원 인 | • 시공시 다짐미흡, 마감미흡, 외부 충격 |

| 조치방안 | • 단면보수 | 조치방안 | • 단면보수 |

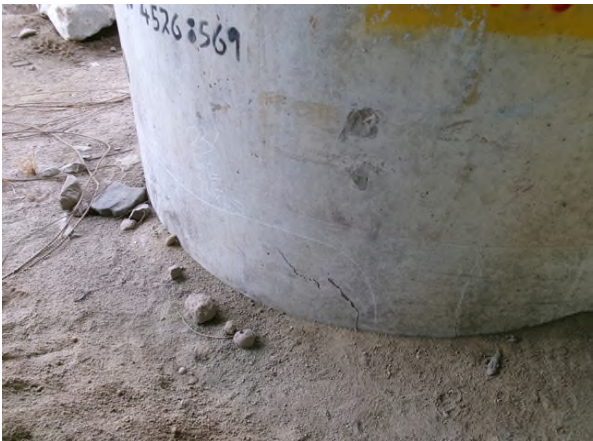
| 손상현황 | • P3 들뜸(1.5×0.5) | 손상현황 | • P2 강판부식(2.5×3.0) |
| 원 인 | • 시공시 다짐미흡, 마감미흡, 외부 충격 | 원 인 | • 장기공용, 마감미흡, 수분침투 |

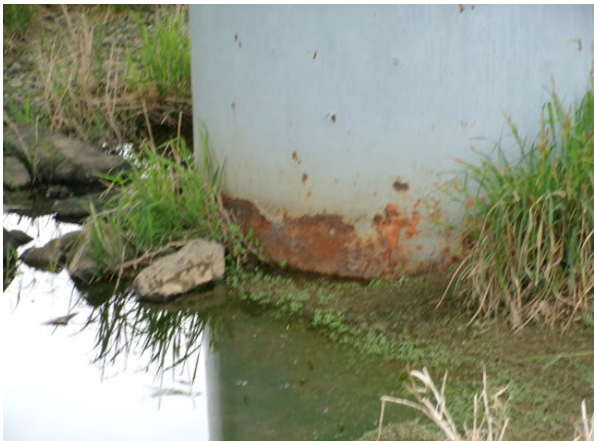
| 구분 | 손상 내용 | 단위 | 2021년<br>정밀안전진단 | | 2023년<br>정밀안전점검 | | 증·감 | 비고 |
|---|---|---|---|---|---|---|---|---|
| | 강판부식 | m <sup>2</sup> | 15.00 | 2 | 22.50 | 3 | ▲ 7.50 | 신규추가 |

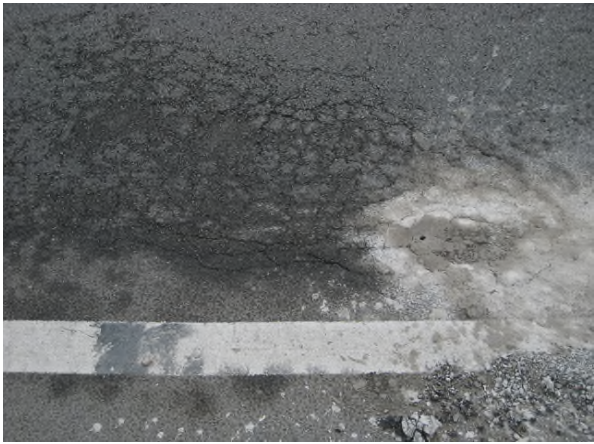
| 손상현황 | • S4 홍천방향 아스콘균열 | 손상현황 | • S2 서울방향 아스콘바리(1.0×2.0) |
| 원 인 | • 장기공용, 우수유입, 차량윤하중 | 원 인 | • 장기공용, 차량윤하중, 다짐불량 |

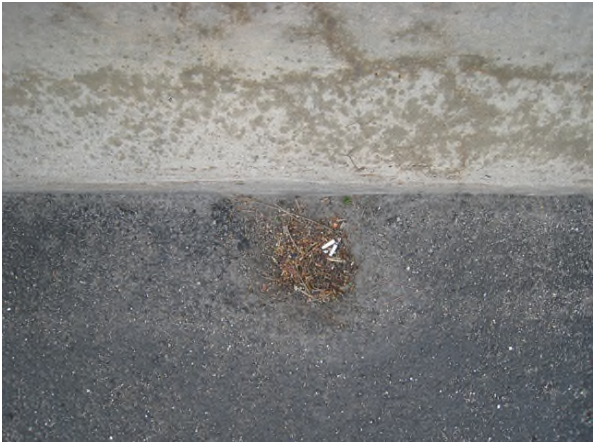
| 손상현황 | • S4 배수구 막힘(1EA) | 손상현황 | • S2 배수관 부식(1EA) |
| 원 인 | • 장기공용, 비산물퇴적, 우수유입 | 원 인 | • 장기공용, 비산물퇴적, 우수유입 |

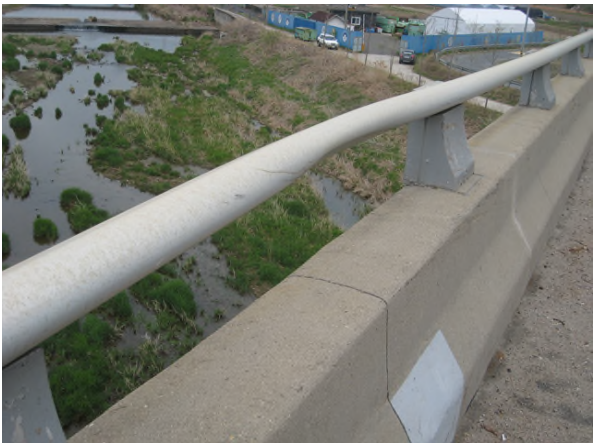
| 손상현황 | • S3 난간변형(L=2.0m) | 손상현황 | • S1 박리(0.2×0.2) |
| 원 인 | • 장기공용, 외부충격 | 원 인 | • 장기공용, 다짐미흡, 시공미흡 |

| 조치방안 | • 주의관찰 후 조치 | 조치방안 | • 단면보수 |

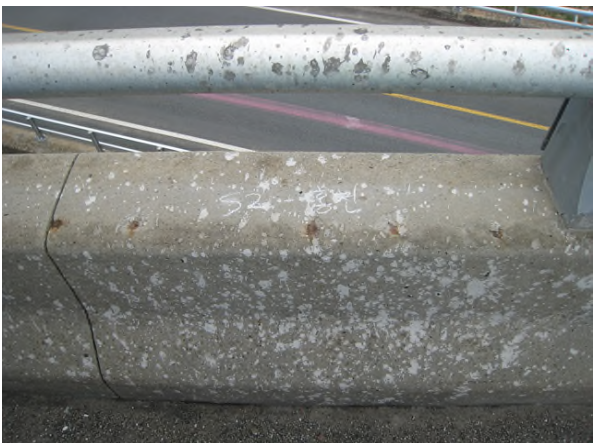
| 손상현황 | • S2 철근노출(0.1×0.1×5EA) | 손상현황 | • S2 철근노출(0.1×0.2) |
| 원 인 | • 장기공용, 시공미흡, 다짐미흡 | 원 인 | • 장기공용, 시공미흡, 다짐미흡 |

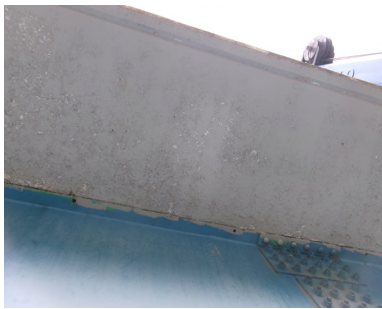
| <p>① 바닥판하면 보수재박리, 철근노출 등 - 진전 여부확인</p> | <p>② 거더외부 부식 - 진전 여부확인</p> | <p>③ 거더내부 볼트부식 - 진전 여부확인</p> |

- 바닥판하면 현장조사 결과 균열(0.3mm미만), 균열(0.3mm이상), 데크플레이트부식, 박리, 파손, 백태, 보수재 박리, 층분리, 차수판측누수, 철근노출, 거푸집미제거가 확인되었고, 균열, 철근노출 등 손상은 일부 보수된 것이 확인되었다.
- 바닥판하면 균열(0.3mm미만, 이상)의 경우 건조수축 및 거푸집 조기탈거, 온도변화 등에 의한 손상으로 시설물에 영향을 미치는 구조적인 손상은 아닌 것으로 판단되며, 내구성 확보 차원의 표면처리, 주입보수 등의 보수를 실시하는 것이 바람직하다.

서의 지속적인 우수유입 등으로 인한 손상의 진전 방지 및 내구성 확보 차원의 단면보수(방청) 등의 보수를 실시하는 것이 바람직하다.

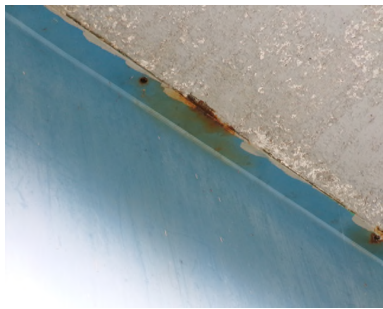
- 거더에 대한 현장조사 결과 거더외부는 굽힘, 도장박리, 부식, 볼트부식 등의 손상이 조사되었으며, 거더내부는 도장박리, 부식, 볼트부식, 실란트 미설치, PIT, 조명등미설치 등의 손상이 조사되었다.
- 거더외부에 발생한 굽힘, 도장박리, 부식, 볼트부식은 장기공용, 시공미흡, 우수유입, 외부충격에 의한 손상으로 확인되었다. 상기손상은 구조물에 영향을 미칠 정도의 손상은 아니므로 주의관찰을 실시하고, 추후 일괄적으로 재도장을 실시하는 유지관리가 바람직하다.
- 거더내부에 발생한 도장박리, 부식, 볼트부식은 장기공용, 시공미흡, 우수유입, 외부충격에 의한 손상으로 확인되었다. 상기손상은 구조물에 영향을 미칠 정도의 손상은 아니므로 주의관찰을 실시하고, 추후 일괄적으로 재도장을 실시하는 유지관리가 바람직하다.
- 거더내부에 조사된 실란트미설치, PIT, 조명등파손의 경우 시공 초기 마감미흡, 외부충격 등에 의한 손상으로 시설물에 영향을 미치는 구조적인 손상은 아닌 것으로 판단되며, 구조물에 영향을 미칠 정도의 손상은 아니므로 주의관찰을 실시하고, 추후 일괄적으로 정비를 실시하는 유지관리가 바람직하다.

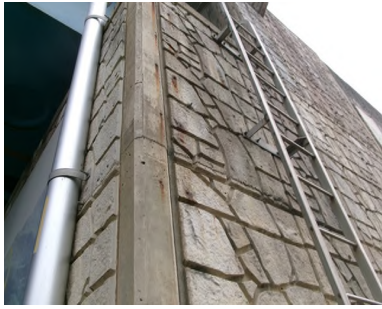
| <p>④ 교대 균열철선노출 - 진전 여부확인</p> | <p>⑤ 교각 균열(0.3mm이상) - 진전 여부확인</p> | <p>⑥ 방호벽 표면마모, 보수재 들뜸등 - 진전 여부확인</p> |

- 교대 A1, A2에 대한 현장조사 결과, 기존손상인 균열, 보수부 재균열, 망상균열, 균열부백태, 파손, 목재박힘, 누수흔적, 호안블럭 박리 및 박락 등의 손상이 조사되었으며, 금회 점검의 신규 손상으로 균열, 파손, 보수부 박락 등의 손상이 추가로 조사되었다.
- 교대에서 조사된 균열(0.3mm미만, 이상), 망상균열의 경우 건조수축 및 거푸집 조기 탈거, 시공미흡 등에 의한 손상으로 시설물에 영향을 미치는 구조적인 손상은 아닌 것으로 판단되며, 내구성 확보 차원의 표면처리, 주입보수 등의 보수를 실시하는 것이 바람직하다.
