# 국도6호선 봉상2교 등 4개소 정밀안전점검용역

## 외관조사망도 ( 봉상2교 )

의정부국토관리사무소

(주)명성엔지니어링

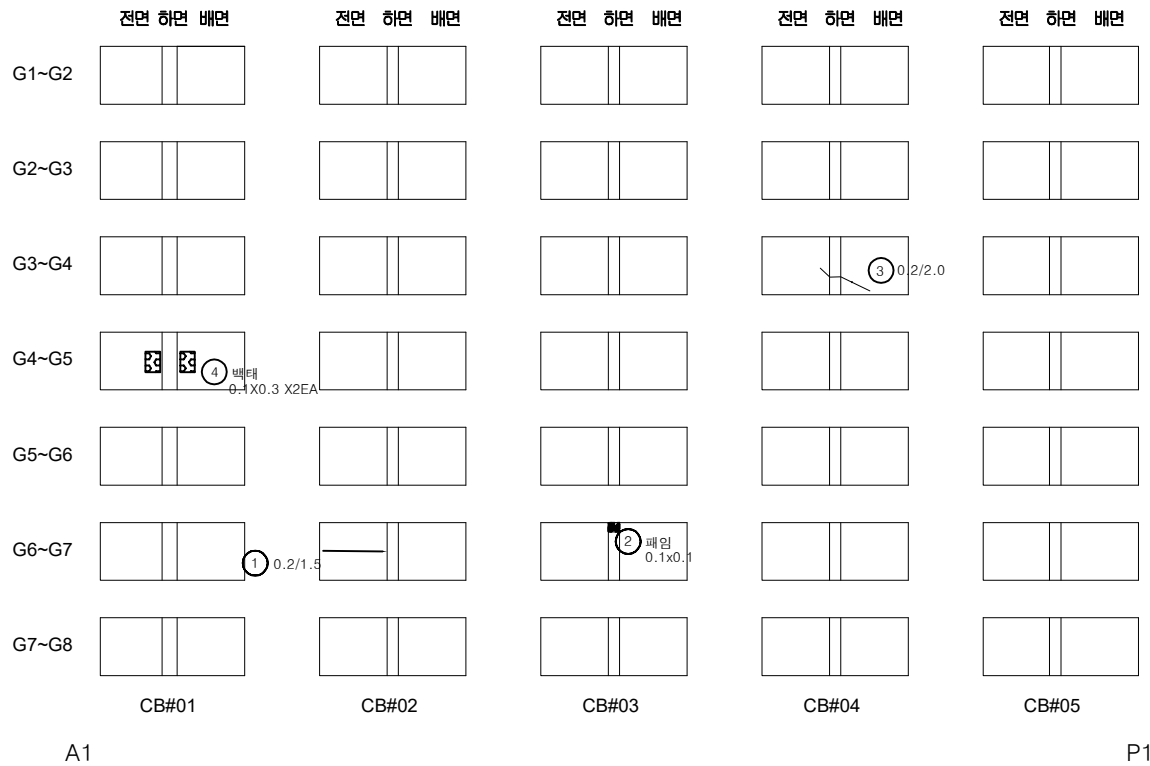
| | 부식, 슬럼프 | | 박테 | | 퇴적물 | 도면명 | 봉상2교 가로보 S1 |

| 번호 | 구분 | 부재 | 손상내용 | 손상현황 | | | | | | 비고 |
|---|---|---|---|---|---|---|---|---|---|---|
| 1 | 기존 | 가로보 | 균열(0.3mm미만) | 0.2 | 1.5 | | 1 | 1.50 | m | |
| 3 | 기존 | 가로보 | 균열(0.3mm미만) | 0.2 | 2.0 | | 1 | 2.00 | m | |

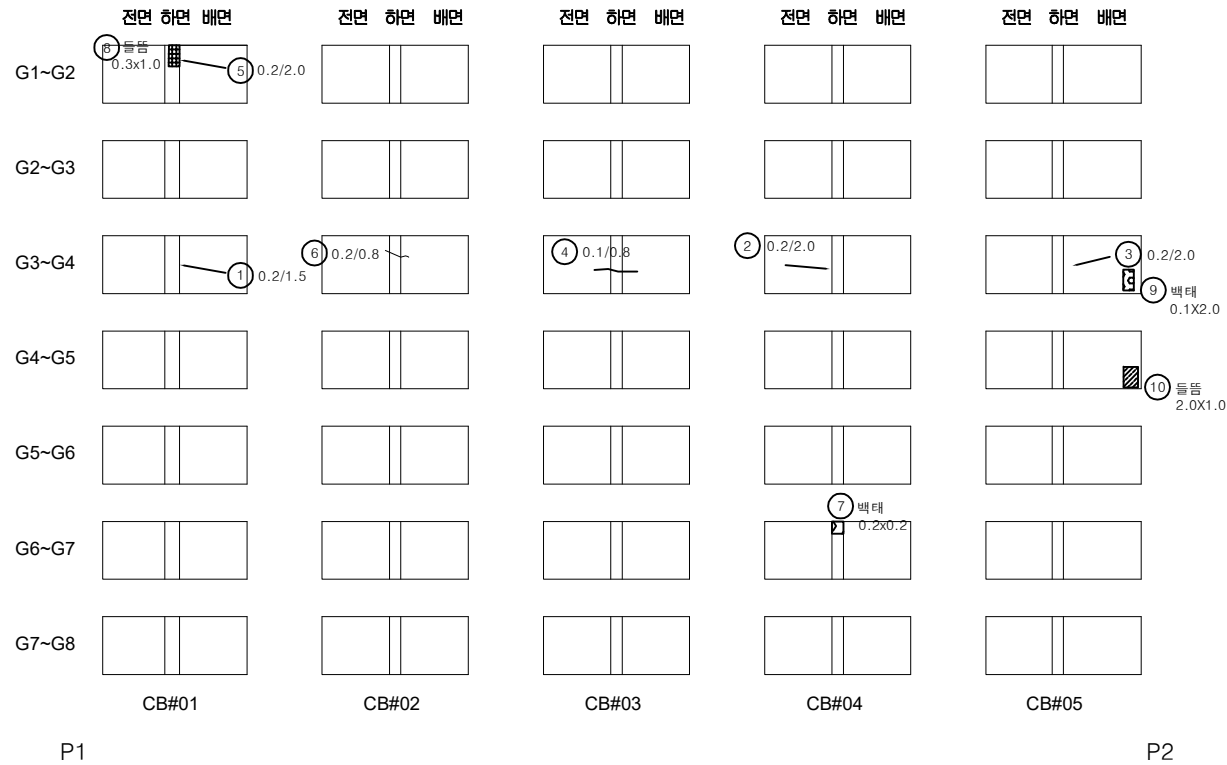
| 번호 | 구분 | 부재 | 손상내용 | 손상현황 | | | | | | 비고 |
|---|---|---|---|---|---|---|---|---|---|---|
| 1 | 기준 | 가로보 | 균열(0.3mm미만) | 0.2 | 1.5 | | 1 | 1.50 | m | |
| 2 | 기준 | 가로보 | 균열(0.3mm미만) | 0.2 | 2.0 | | 1 | 2.00 | m | |
| 3 | 기준 | 가로보 | 균열(0.3mm미만) | 0.2 | 2.0 | | 1 | 2.00 | m | |
| 4 | 기준 | 가로보 | 균열(0.3mm미만) | 0.1 | 0.8 | | 1 | 0.80 | m | |
| 5 | 기준 | 가로보 | 균열(0.3mm미만) | 0.2 | 2.0 | | 1 | 2.00 | m | |
| 6 | 기준 | 가로보 | 균열(0.3mm미만) | 0.2 | 0.8 | | 1 | 0.80 | m | |

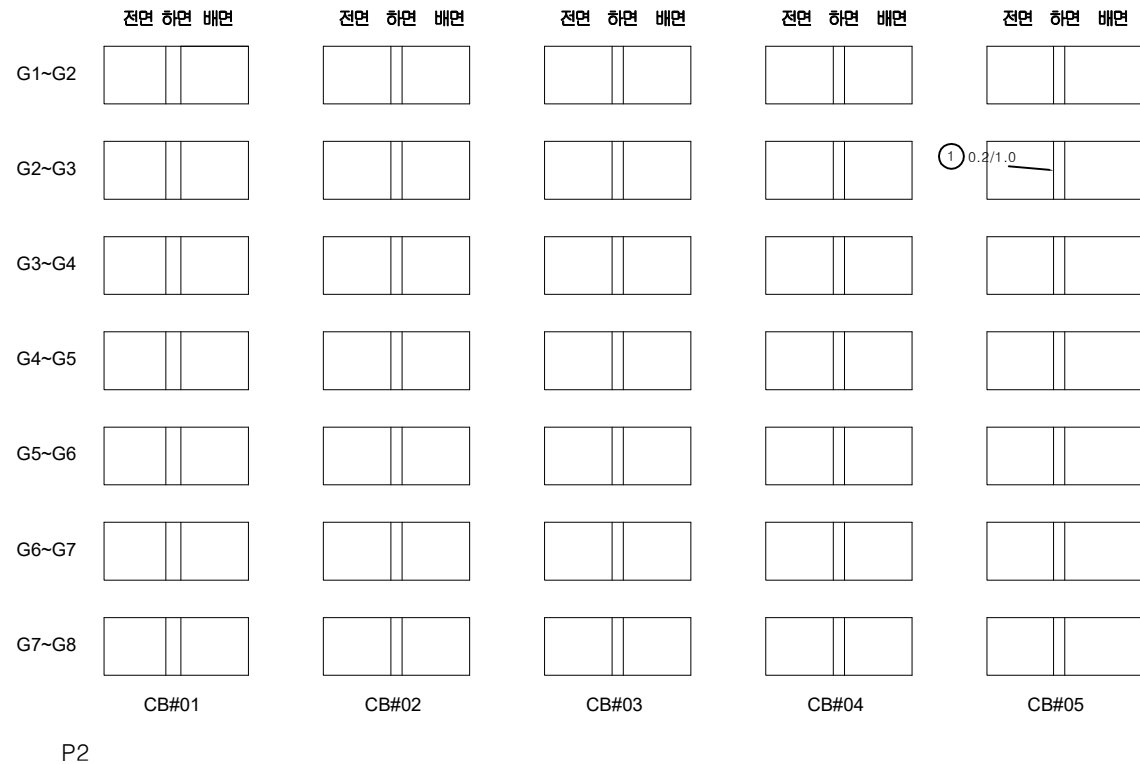
| 번호 | 구분 | 부재 | 손상내용 | 손상현황 | | | | | | 비고 |
|---|---|---|---|---|---|---|---|---|---|---|
| 1 | 기준 | 가로보 | 균열(0.3mm미만) | 0.2 | 1.0 | | 1 | 1.00 | m | |

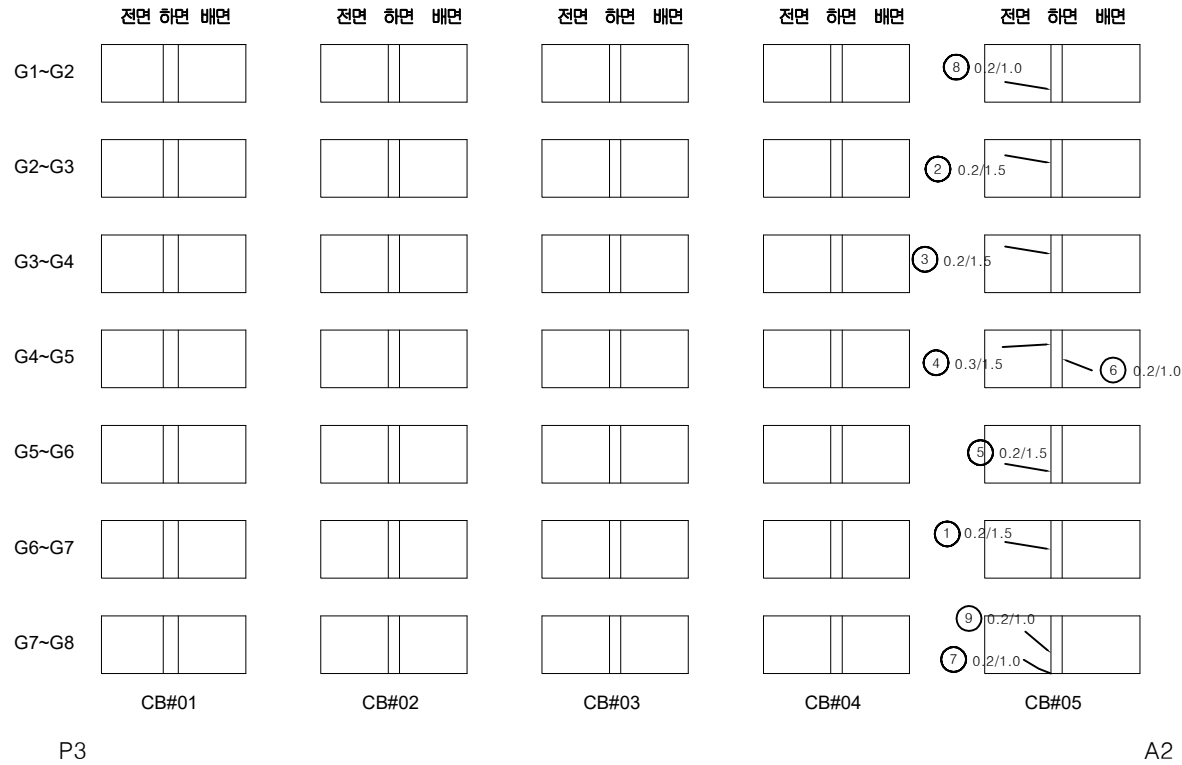
| 번호 | 구분 | 부재 | 손상내용 | 손상현황 | | | | | | 비고 |
|---|---|---|---|---|---|---|---|---|---|---|
| 1 | 기존 | 가로보 | 균열(0.3mm미만) | 0.2 | 1.5 | | 1 | 1.50 | m | |
| 2 | 기존 | 가로보 | 균열(0.3mm미만) | 0.2 | 1.5 | | 1 | 1.50 | m | |
| 3 | 기존 | 가로보 | 균열(0.3mm미만) | 0.2 | 1.5 | | 1 | 1.50 | m | |
| 4 | 기존 | 가로보 | 균열(0.3mm이상) | 0.3 | 1.5 | | 1 | 1.50 | m | |
| 5 | 기존 | 가로보 | 균열(0.3mm미만) | 0.2 | 1.5 | | 1 | 1.50 | m | |
| 6 | 기존 | 가로보 | 균열(0.3mm미만) | 0.2 | 1.0 | | 1 | 1.00 | m | |
| 7 | 기존 | 가로보 | 균열(0.3mm미만) | 0.2 | 1.0 | | 1 | 1.00 | m | |
| 8 | 기존 | 가로보 | 균열(0.3mm미만) | 0.2 | 1.0 | | 1 | 1.00 | m | |
| 9 | 기존 | 가로보 | 균열(0.3mm미만) | 0.2 | 1.0 | | 1 | 1.00 | m | |
