## 1. 봉상교

## 손상현황 사진

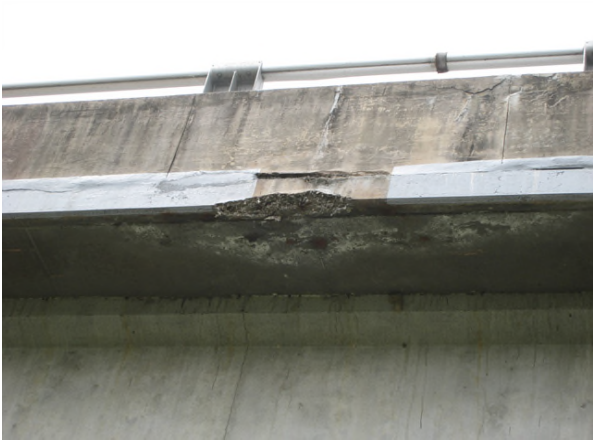
| 손상현황 | • S1 박락(0.1×0.5) | 손상현황 | • S1 거푸집미제거(0.2×0.3) |
| 원 인 | • 장기공용에 의한 열화 | 원 인 | • 시공미흡 |

| 조치방안 | • 주의관찰 후 단면보수 | 조치방안 | • 정비 |

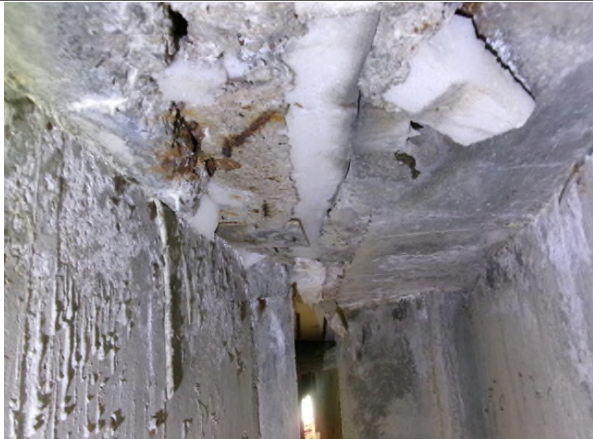
| 손상현황 | • S2 박락 및 철근노출(19.0×0.3) | 손상현황 | • S3 백태 보수 |
| 원 인 | • 시공시 다짐미흡, 마감미흡, 외부 충격 | 원 인 | • |

| 조치방안 | • 단면보수(방청) | 조치방안 | • 보수 상태 양호 |

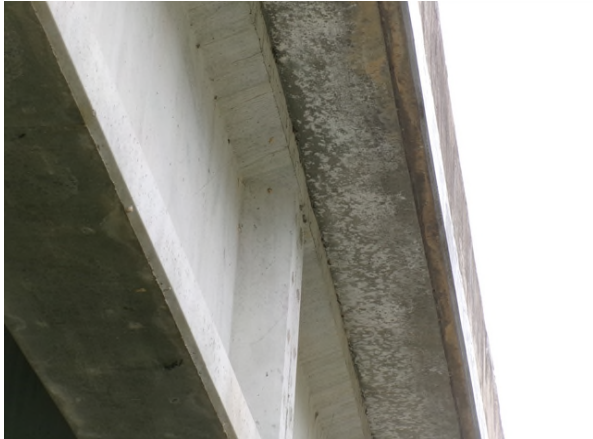
| 손상현황 | • S3 백태(0.5×18.0) | 손상현황 | • S3 파손 및 철근노출(10.0×0.1) |
| 원 인 | • 장기공용에 의한 열화, 습기흡착 | 원 인 | • 시공시 다짐미흡, 마감미흡, 외부 충격 |

| 조치방안 | • 표면처리 | 조치방안 | • 단면보수(방청) |

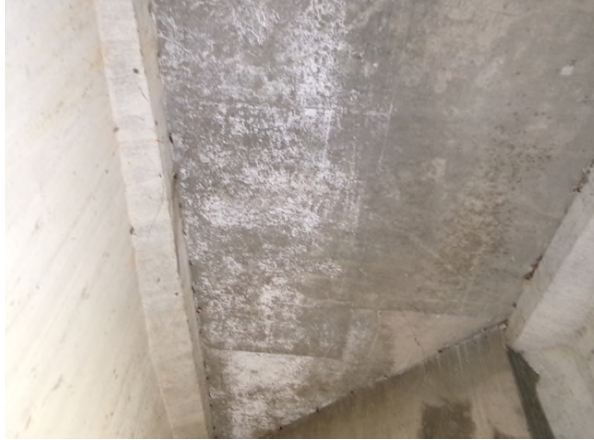
| 손상현황 | • S4 백태 보수 | 손상현황 | • S4 백태(1.9×1.5) |
| 원 인 | • | 원 인 | • 장기공용에 의한 열화, 습기흡착 |

| 조치방안 | • 보수 상태 양호 | 조치방안 | • 표면처리 |

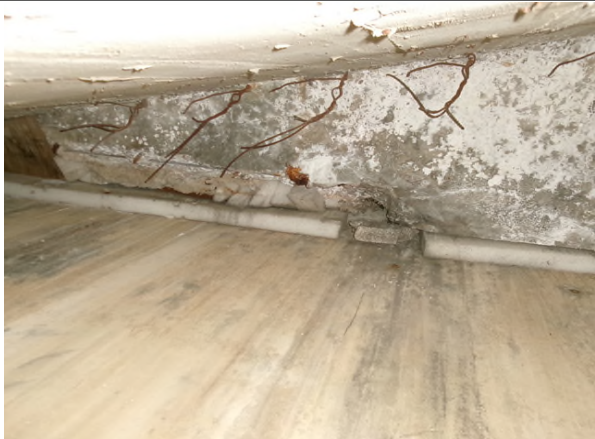
| 손상현황 | • S4 박락 및 철근노출(0.3×1.0) | 손상현황 | • S4 파손(0.1×0.3) |
| 원 인 | • 시공시 다짐미흡, 마감미흡, 외부 충격 | 원 인 | • 시공시 다짐미흡, 마감미흡, 외부 충격 |

| 조치방안 | • 단면보수(방청) | 조치방안 | • 주의관찰 후 단면보수 |

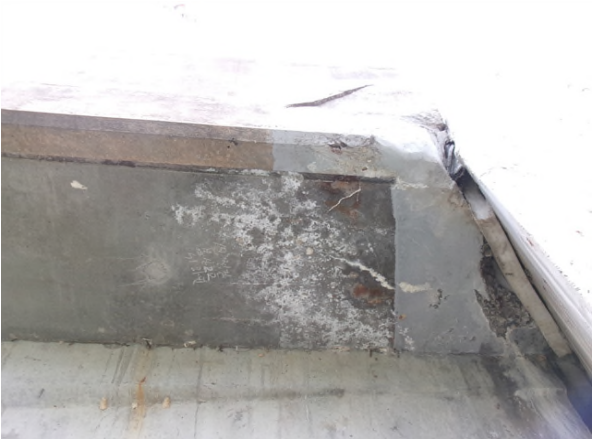
| 손상현황 | • S4 백태(0.5×0.5) | 손상현황 | • S4 파손(0.2×0.6) |
| 원 인 | • 장기공용에 의한 열화, 습기흡착 | 원 인 | • 시공시 다짐미흡, 마감미흡, 외부 충격 |

| 조치방안 | • 표면처리 | 조치방안 | • 주의관찰 후 단면보수 |

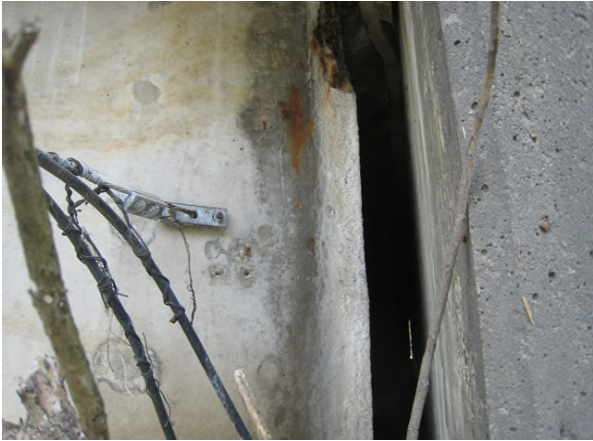
| 손상현황 | • S1 G1 백태(0.2×1.0) | 손상현황 | • S1 G1 파손 및 철근노출(0.2×0.5) |
| 원 인 | • 장기공용, 습기흡착, 우수유입 | 원 인 | • 시공시 다짐미흡, 마감미흡, 외부 충격 |

| 조치방안 | • 표면처리 | 조치방안 | • 단면보수(방청) |

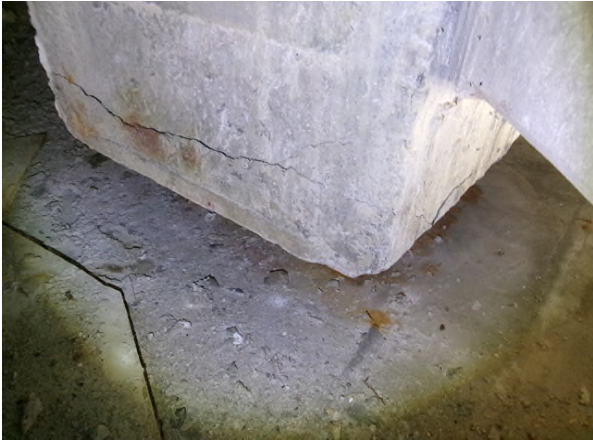
| 손상현황 | • S2 G6 단부 들뜸(1.0×0.5) | 손상현황 | • S3 G2 백태(1.0×1.0) |
| 원 인 | • 시공시 다짐미흡, 마감미흡 | 원 인 | • 장기공용, 습기흡착, 우수유입 |

| 조치방안 | • 단면보수 | 조치방안 | • 표면처리 |

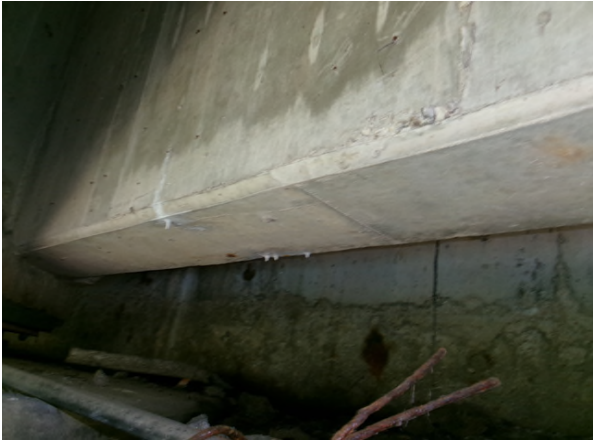
| 손상현황 | • S1 백태(0.1×0.2×3EA) | 손상현황 | • S2 균열(폭 0.3mm미만) |
| 원 인 | • 장기공용, 습기흡착, 우수유입 | 원 인 | • 건조수축, 거푸집조기탈거, 온도변화 |

| 조치방안 | • 주의관찰 후 표면처리 | 조치방안 | • 표면처리 |

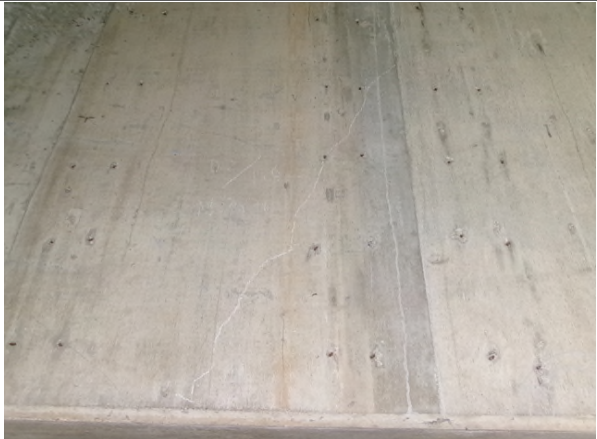
| 손상현황 | • S4 균열(폭 0.3mm이상) | 손상현황 | • S4 균열(폭 0.3mm미만) |
| 원 인 | • 건조수축, 거푸집조기탈거, 온도변화 | 원 인 | • 건조수축, 거푸집조기탈거, 온도변화 |

| 조치방안 | • 주입보수 | 조치방안 | • 표면처리 |

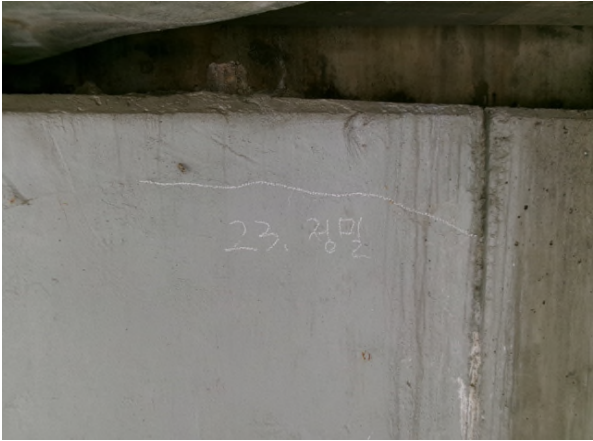
| 손상현황 | • A2 균열(폭 0.3mm미만) | 손상현황 | • A1 균열부백태(0.3×2.0×3EA) |
| 원 인 | • 건조수축, 거푸집조기탈거, 온도변화 | 원 인 | • 장기공용, 습기흡착, 우수유입 |

| 조치방안 | • 주의관찰 후 표면처리 | 조치방안 | • 주의관찰 후 표면처리 |

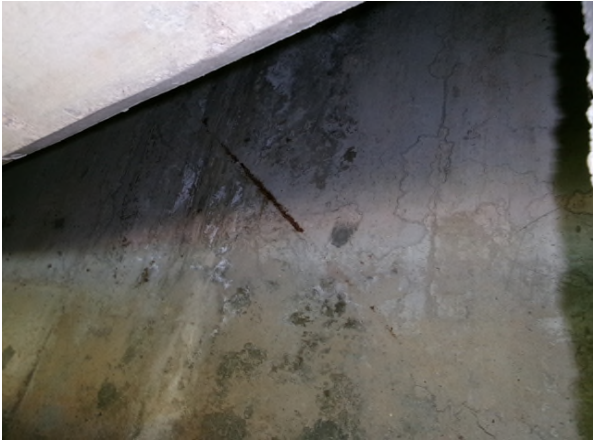
| 손상현황 | • A1 철근노출(0.1×2.0) | 손상현황 | • A1 박락 및 철근노출(1.5×0.5) |
| 원 인 | • 시공시 다짐미흡, 마감미흡 | 원 인 | • 시공시 다짐미흡, 마감미흡 |

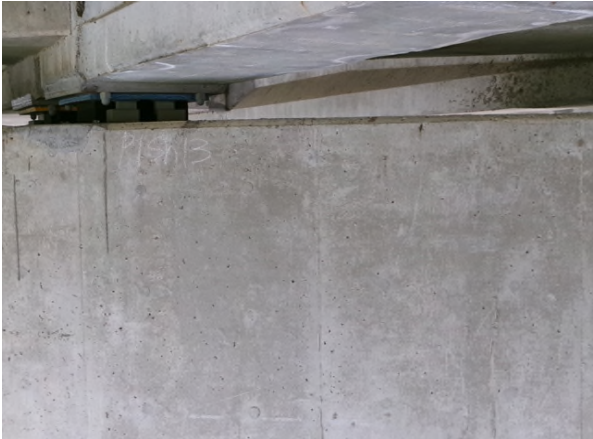
| 손상현황 | • P1 균열(폭 0.3mm미만) | 손상현황 | • P2 보수부 도장박리(0.1×0.2) |
| 원 인 | • 건조수축, 거푸집조기탈거, 온도변화 | 원 인 | • 시공시 다짐미흡, 마감미흡 |

| 조치방안 | • 주의관찰 후 표면처리 | 조치방안 | • 주의관찰 후 단면보수 |

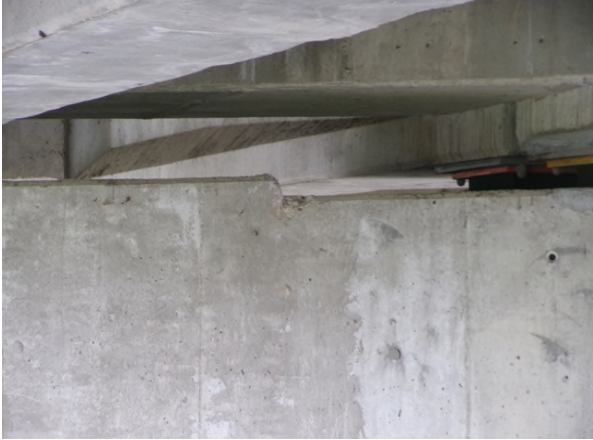
| 손상현황 | • P2 파손(0.2×0.2) | 손상현황 | • P1 표면열화(1.0×1.5) |
| 원 인 | • 시공시 다짐미흡, 마감미흡, 외부 충격 | 원 인 | • 장기공용, 우수유입 |

| 조치방안 | • 주의관찰 후 단면보수 | 조치방안 | • 주의관찰 후 표면처리 |

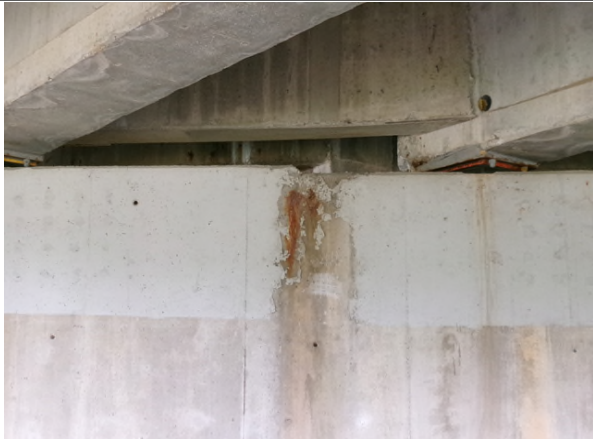
| 손상현황 | • P2 표면오염 (0.2×0.5) | 손상현황 | • P3 그을음 (1.0×2.0) |
| 원 인 | • 장기공용, 우수유입, 습기흡착 | 원 인 | • 화재로 인한 그을림 |

| 조치방안 | • 주의관찰 후 표면처리 | 조치방안 | • 주의관찰 후 표면처리 |

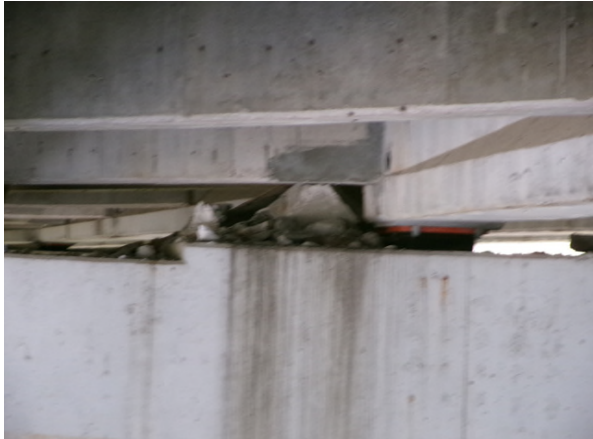
| 손상현황 | • P2 콘크리트 퇴적 (2.0×1.0) | 손상현황 | • P2 누수오염 (0.2×0.5) |
| 원 인 | • 시공초기 정리미흡, 바닥판하면 단부 파손 | 원 인 | • 장기공용, 우수유입, 습기흡착 |

| 조치방안 | • 주의관찰 후 정비 | 조치방안 | • 주의관찰 후 표면처리 |

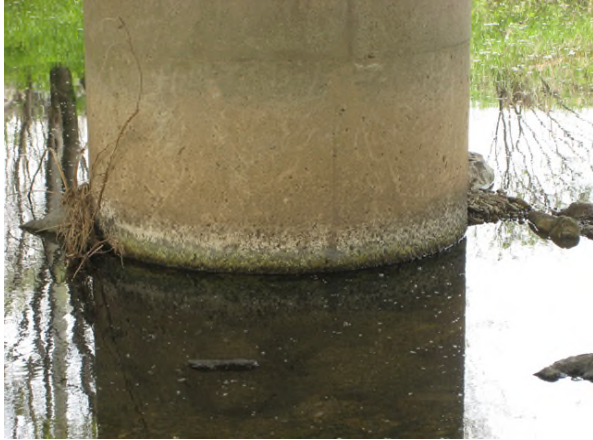
| 손상현황 | • P2 골재노출 및 침식 (6.0×1.0) | 손상현황 | • P2 파손 및 철근노출 (1.0×0.2) |
| 원 인 | • 장기공용, 수분침투 | 원 인 | • 시공시 다짐미흡, 마감미흡 |

| 조치방안 | • 주의관찰 후 단면보수 | 조치방안 | • 단면보수(방청) |

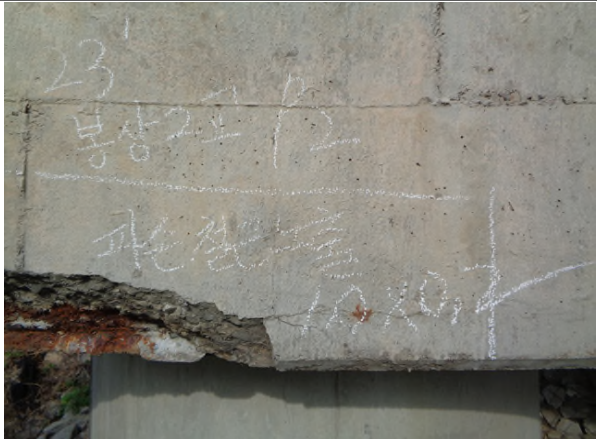
| 손상현황 | • P2 파손 및 철근노출(1.0×0.2) | 손상현황 | • P2 각재 미제거(1EA) |
| 원 인 | • 시공시 다짐미흡, 마감미흡 | 원 인 | • 시공초기 정리미흡 |

| 조치방안 | • 단면보수(방청) | 조치방안 | • 주의관찰 후 정비 |

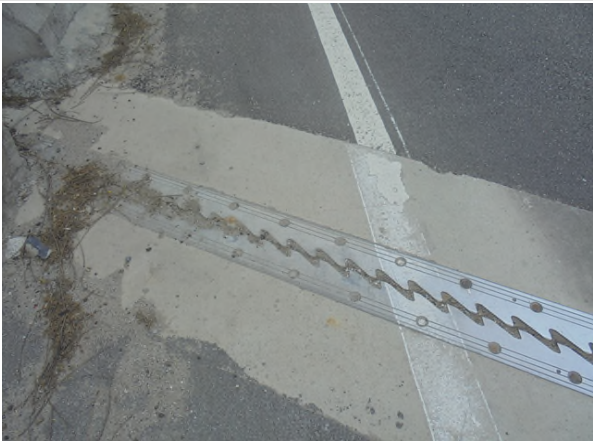
| 손상현황 | • A1 유간 토사퇴적 (0.1×20.0) | 손상현황 | • A1 후타재 균열(폭 0.3mm미만) |
| 원 인 | • 장기공용, 차량통행 | 원 인 | • 건조수축, 차량운하중, 표면열화 |

| 조치방안 | • 주의관찰 후 조치 | 조치방안 | • 주의관찰 후 조치 |

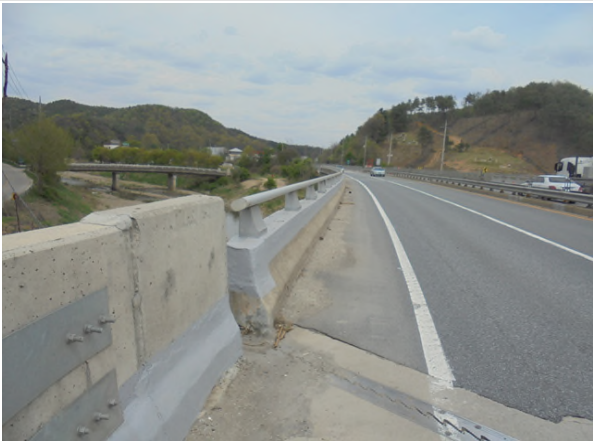
| 손상현황 | • S1 서울방향 상태양호 | 손상현황 | • S3 홍천방향 상태양호 |
