### 3. 청운교

## 손상현황 사진

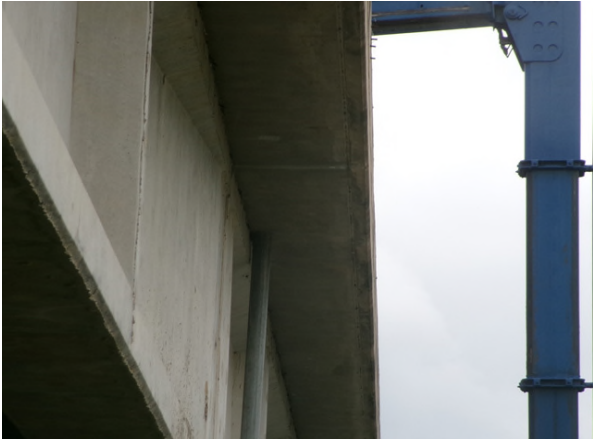
| 손상현황 | • S1 균열(폭 0.3mm미만) | 손상현황 | • S2 균열부백태 보수 |
| 원 인 | • 건조수축, 거푸집 조기탈거, 장기공용 | 원 인 | • |

| 조치방안 | • 주의관찰 후 표면처리 | 조치방안 | • 보수상태 양호 |

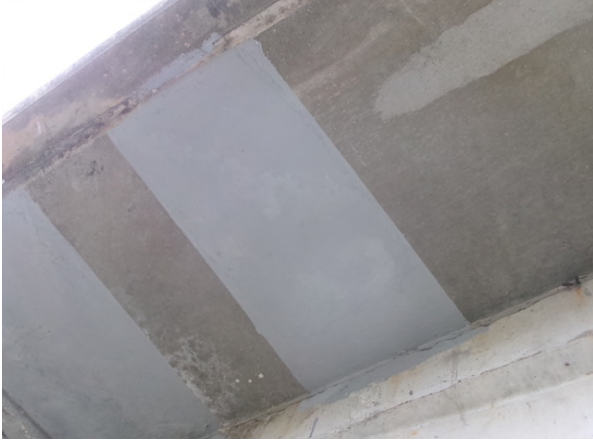
| 손상현황 | • S1 백태 | 손상현황 | • S1 재료분리 보수 |

| 조치방안 | • 보수상태 양호 | 조치방안 | • 보수상태 양호 |

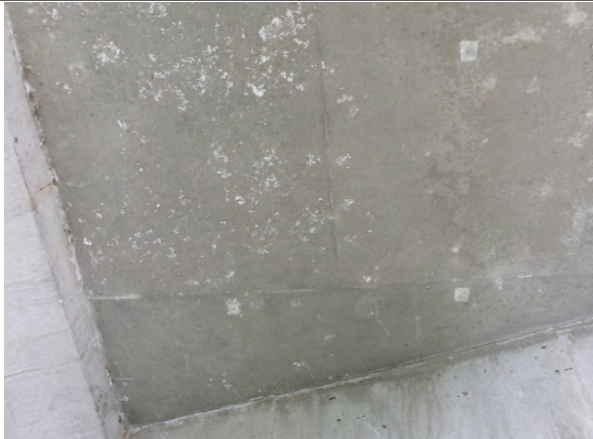
| 손상현황 | • S3 균열(폭 0.3mm미만) | 손상현황 | • S3 백태(2.0×3.0) |
| 원 인 | • 건조수축, 거푸집 조기탈거, 장기공용 | 원 인 | • 장기공용, 시공미흡, 우수유입 |

| 조치방안 | • 주의관찰 후 표면처리 | 조치방안 | • 표면처리 |

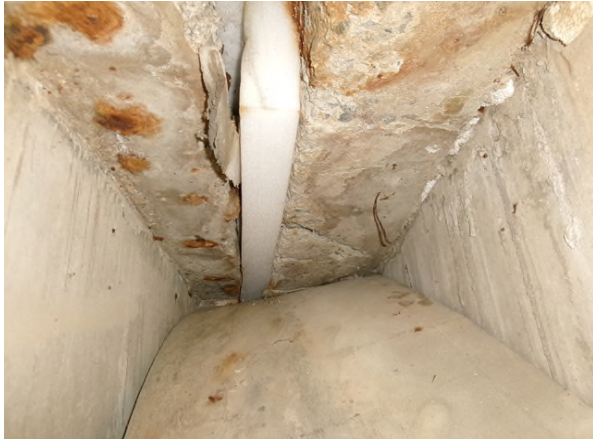
| 손상현황 | • S2 박락(0.5×0.5) | 손상현황 | • S2 파손 및 철근노출(0.2×1.0) |
| 원 인 | • 시공시 다짐미흡, 마감미흡 | 원 인 | • 시공시 다짐미흡, 마감미흡, 외부 충격 |

| 조치방안 | • 주의관찰 후 단면보수 | 조치방안 | • 단면보수(방청) |

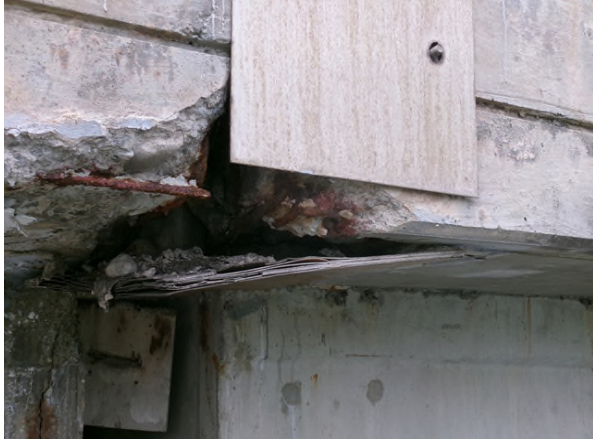
| 손상현황 | • S3 파손 및 철근노출(1.0×1.0) | 손상현황 | • S3 파손 및 철근노출(0.2×3.0) |
| 원 인 | • 시공시 다짐미흡, 마감미흡, 외부 충격 | 원 인 | • 시공시 다짐미흡, 마감미흡, 외부 충격 |

| 조치방안 | • 단면보수(방청) | 조치방안 | • 단면보수(방청) |

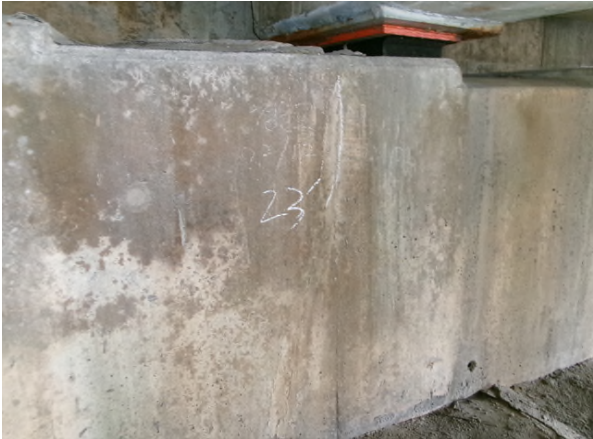
| 손상현황 | • A1 균열(0.3mm미만) | 손상현황 | • A1 균열(0.3mm미만) |
| 원 인 | • 건조수축, 거푸집 조기탈거, 장기공용 | 원 인 | • 건조수축, 거푸집 조기탈거, 장기공용 |

| 조치방안 | • 표면처리 | 조치방안 | • 표면처리 |

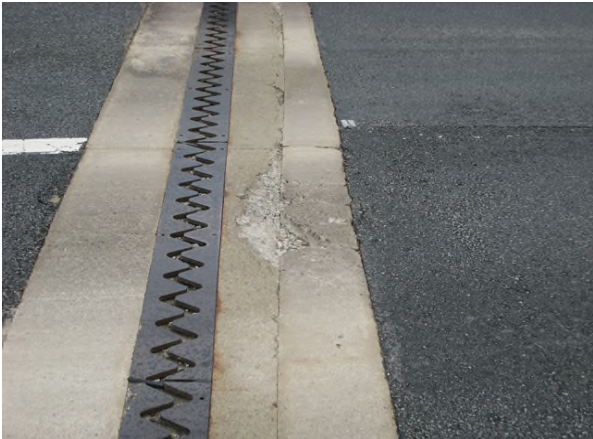
| 손상현황 | • A1 후타재 파손(0.1×3.0) | 손상현황 | • A1 후타재 파손(0.2×10.0) |
| 원 인 | • 건조수축, 차량운하중, 표면열화 | 원 인 | • 건조수축, 차량운하중, 표면열화 |

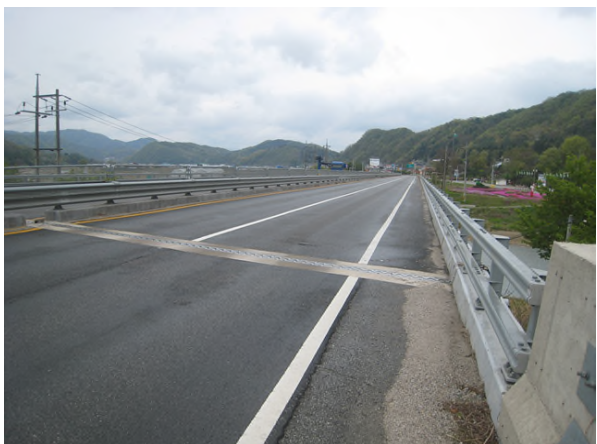
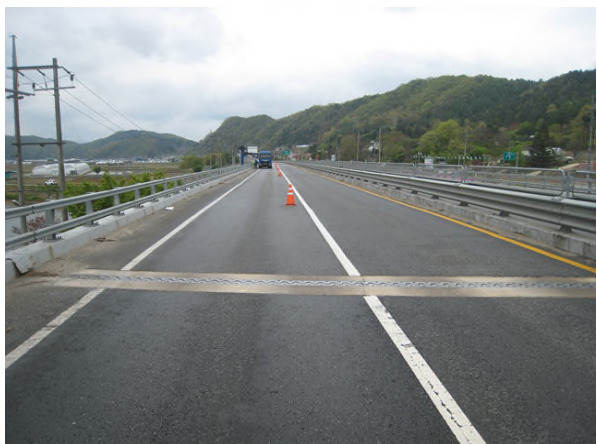
| 손상현황 | • 교면포장 전경 | 손상현황 | • 교면포장 전경 |

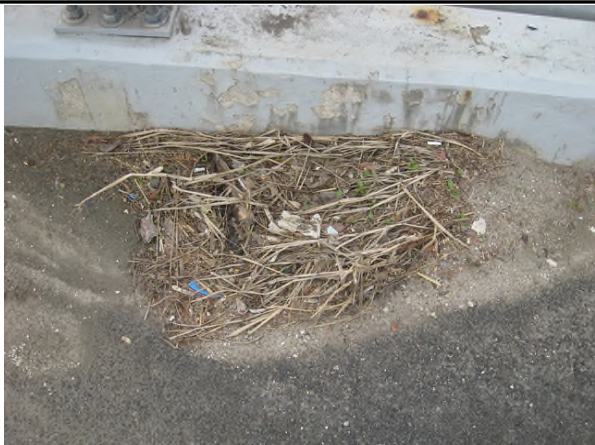
| 손상현황 | • 배수구 전경 | 손상현황 | • 배수관 전경 |

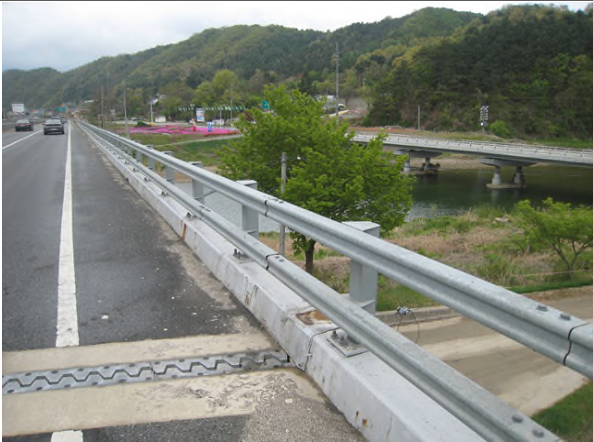
| 손상현황 | • 방호벽 전경 | 손상현황 | • 중분대 전경 |

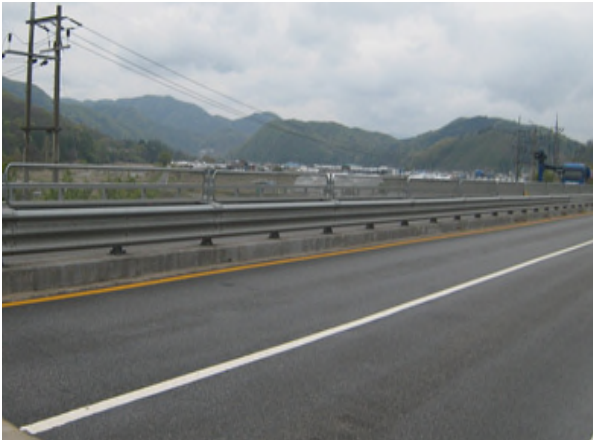
| 손상현황 | • S1 중앙분리대 변형 (L=4.0m) | 손상현황 | • S4 앵커볼트불량 (3EA) |
| 원 인 | • 장기공용, 외부충격 | 원 인 | • 장기공용, 시공미흡 |

| 조치방안 | • 주의관찰 후 정비 | 조치방안 | • 주의관찰 후 정비 |

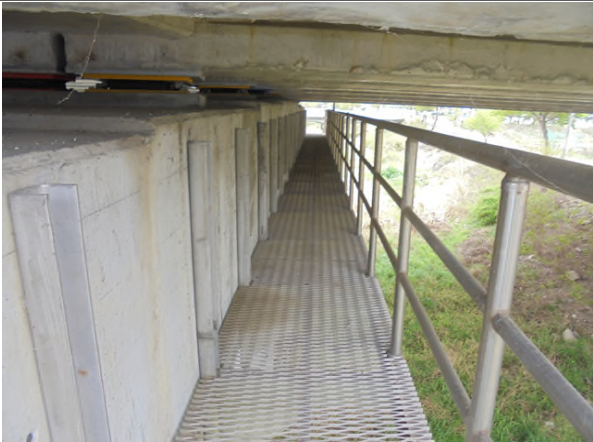
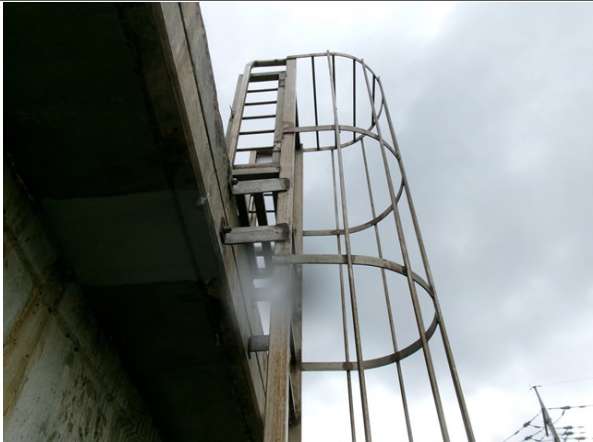
| 손상현황 | • 점검통로 전경 | 손상현황 | • 점검통로 전경 |
