## 4. 단월교

## 손상현황 사진

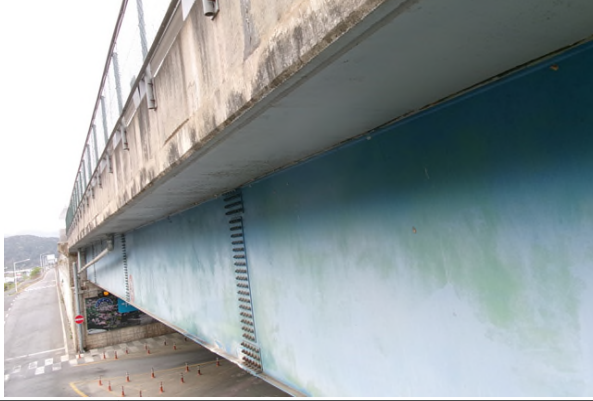
| <ul style="list-style-type: none"> <li>• S1 망상균열(0.3×40.0)</li> <li>• 건조수축, 거푸집 조기탈거, 장기공용</li> <li>• 표면처리</li> </ul> | <ul style="list-style-type: none"> <li>• S2 백태(0.1×0.3)</li> <li>• 장기공용, 우수유입</li> <li>• 주의관찰 후 표면처리</li> </ul> |

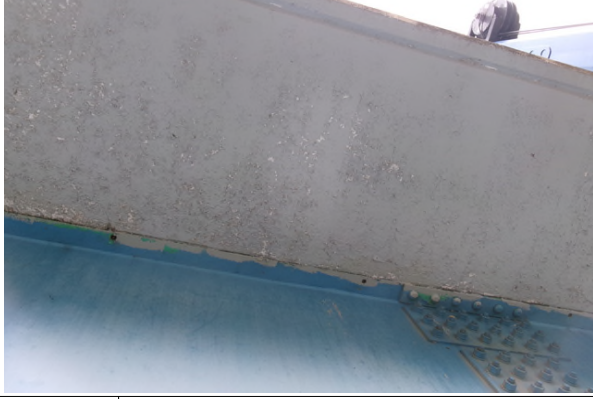
| <ul style="list-style-type: none"> <li>• S2 보수재박리(50.0×1.0)</li> <li>• 장기공용, 시공미흡, 표면열화</li> <li>• 단면보수</li> </ul> | <ul style="list-style-type: none"> <li>• S3 보수재박리(50.0×1.0)</li> <li>• 장기공용, 시공미흡, 표면열화</li> <li>• 단면보수</li> </ul> |

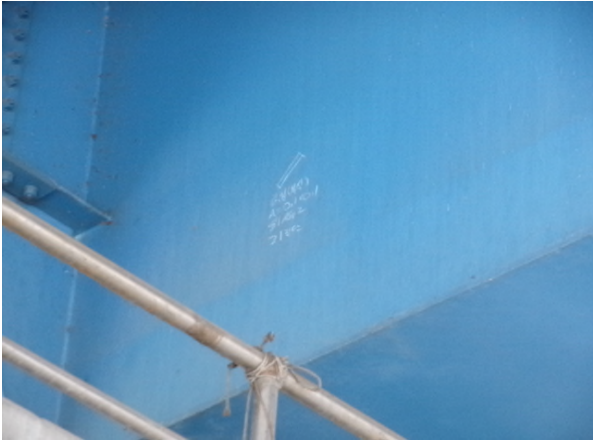
| 손상현황 | • S1 G2 도장균열(0.1×0.1) | 손상현황 | • S2 G3 도장박리(0.1×0.5) |
| 원 인 | • 외부충격 | 원 인 | • 장기공용에 의한 열화, 시공미흡 |

| 조치방안 | • 주의관찰 후 재도장 | 조치방안 | • 주의관찰 후 재도장 |

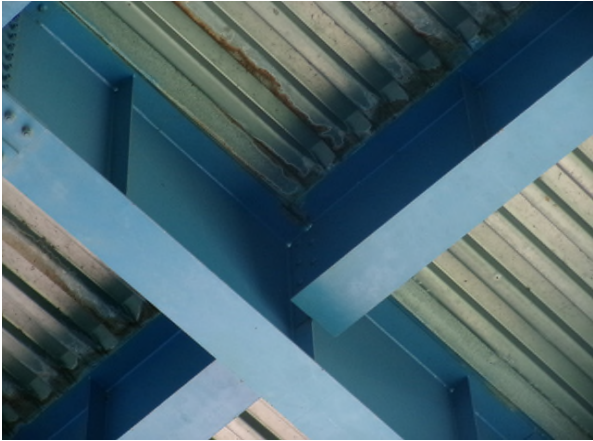
| 손상현황 | • S3 부식(0.1×0.1) | 손상현황 | • S3 부식(0.1×0.1) |
| 원 인 | • 장기공용, 우수유입 | 원 인 | • 장기공용, 우수유입 |

| 조치방안 | • 주의관찰 후 재도장 | 조치방안 | • 주의관찰 후 재도장 |

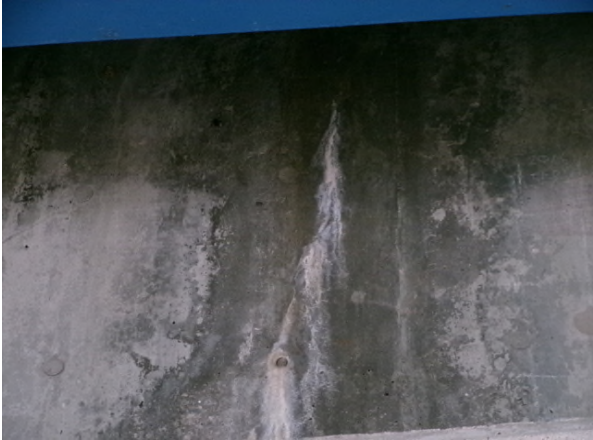
| 손상현황 | • A2 균열부백태(0.2×1.5) | 손상현황 | • A2 법면균열(L=2.0m×3EA) |
| 원 인 | • 시공미흡, 마감미흡, 우수유입, 습기흡착 | 원 인 | • 시공시 다짐미흡, 마감미흡, 장기공용 |

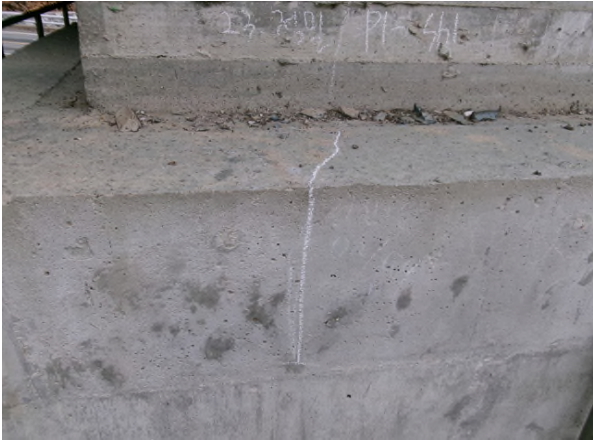
| 손상현황 | • P1 균열(폭 0.3mm미만) | 손상현황 | • P2 균열(폭 0.3mm미만) |
| 원 인 | • 건조수축, 거푸집조기탈거, 온도변화 | 원 인 | • 건조수축, 거푸집조기탈거, 온도변화 |

| 조치방안 | • 표면처리 | 조치방안 | • 표면처리 |

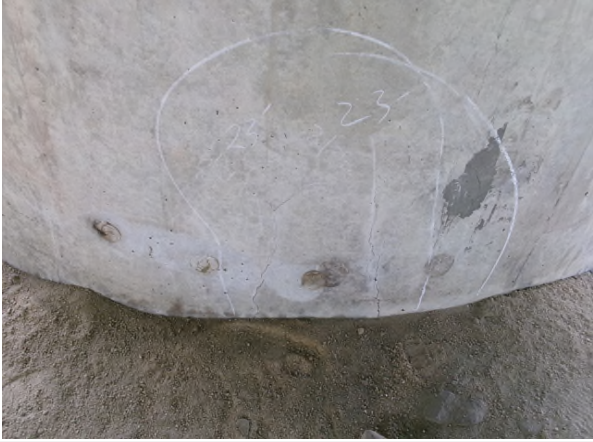
| 손상현황 | • P3 균열(폭 0.3mm이상) | 손상현황 | • P3 보수부재균열(폭 0.3mm미만) |
| 원 인 | • 건조수축, 거푸집조기탈거, 온도변화 | 원 인 | • 건조수축, 거푸집조기탈거, 온도변화 |

| 조치방안 | • 주입보수 | 조치방안 | • 표면처리 |

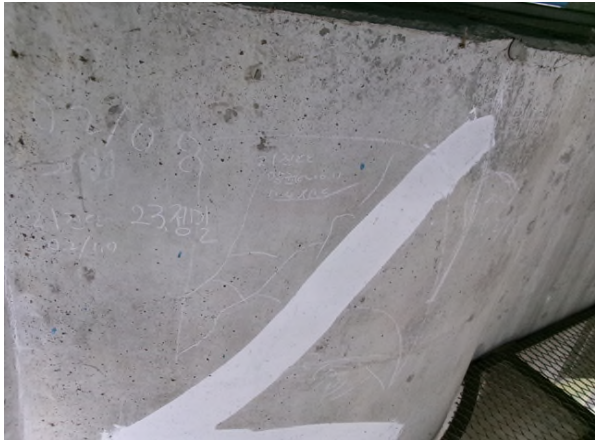
| 손상현황 | • P1 망상균열(0.4×0.5) | 손상현황 | • P2 굽힘(0.1×0.1) |
| 원 인 | • 건조수축, 거푸집조기탈거, 온도변화 | 원 인 | • 시공시 다짐미흡, 마감미흡, 외부 충격 |

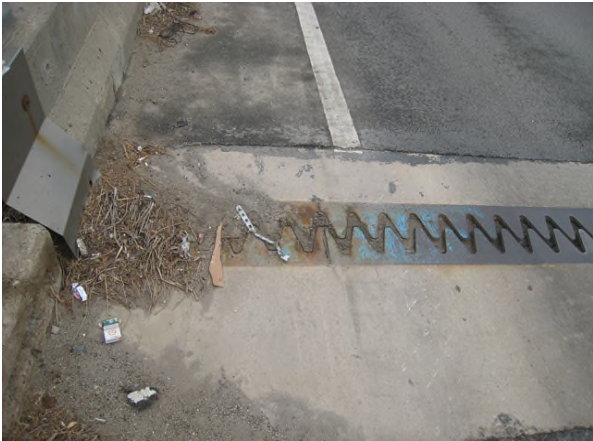
| 손상현황 | • A1 유간토사퇴적(L=19.0m) | 손상현황 | • A2 차수관볼트탈락(2EA) |
| 원 인 | • 장기공용, 비산물퇴적, 시공미흡 | 원 인 | • 공용기간증가, 시공미흡 |

| 조치방안 | • 정비 | 조치방안 | • 주의관찰 후 조치 |

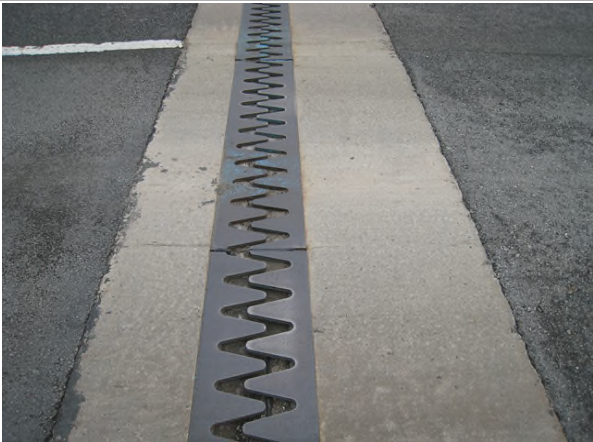
| 손상현황 | • A1 후타재 균열(0.3mm미만) | 손상현황 | • A2 후타재 균열(0.3mm미만) |
| 원 인 | • 건조수축, 차량윤하중, 표면열화 | 원 인 | • 건조수축, 차량윤하중, 표면열화 |

| 조치방안 | • 주의관찰 후 표면처리 | 조치방안 | • 주의관찰 후 표면처리 |

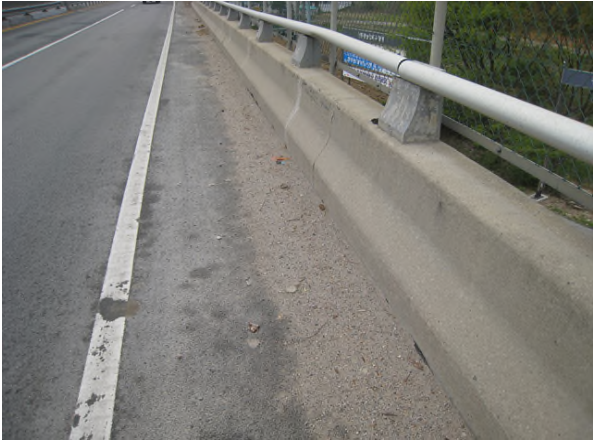
| 손상현황 | • S1 서울방향 토사퇴적(40.0×0.4) | 손상현황 | • S2 서울방향 포트홀(0.3×0.3) |
| 원 인 | • 우수유입, 이물질퇴적 | 원 인 | • 장기공용, 차량윤하중, 다짐불량 |

| 조치방안 | • 주의관찰 후 조치 | 조치방안 | • 아스콘패칭 |

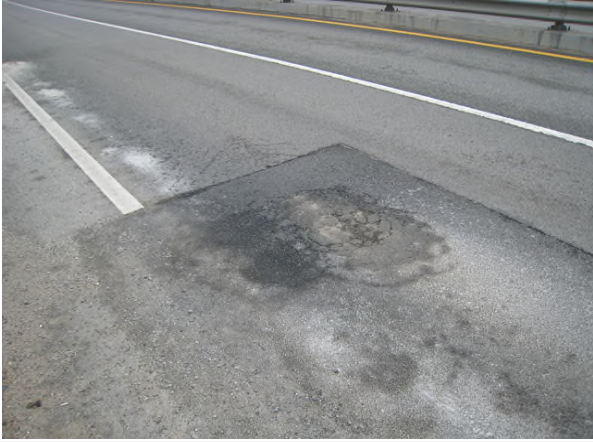
| 손상현황 | • S2 서울방향 아스콘파손(1.5×2.5) | 손상현황 | • S2 서울방향 아스콘균열 |
| 원 인 | • 장기공용, 차량윤하중, 다짐불량 | 원 인 | • 장기공용, 우수유입, 차량윤하중 |

| 조치방안 | • 아스콘패칭 | 조치방안 | • 아스콘패칭 |

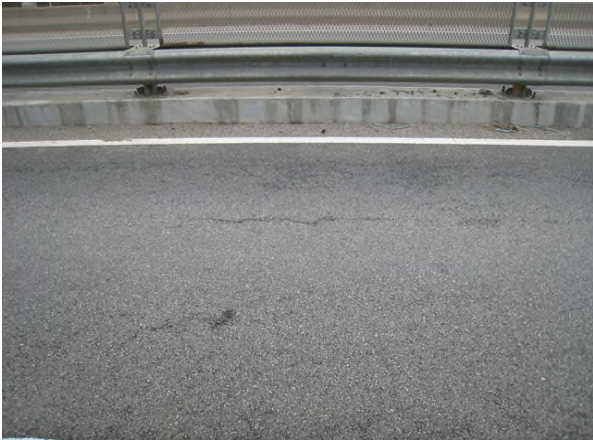
| 손상현황 | • S4 홍천방향 아스콘균열 | 손상현황 | • S2 서울방향 아스콘바리(1.0×2.0) |
| 원 인 | • 장기공용, 우수유입, 차량윤하중 | 원 인 | • 장기공용, 차량윤하중, 다짐불량 |

| 조치방안 | • 아스콘패칭 | 조치방안 | • 아스콘패칭 |

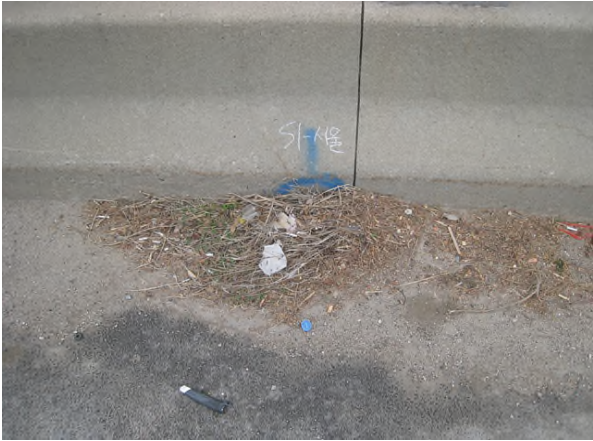
| 손상현황 | • S1 배수구 막힘(1EA) | 손상현황 | • S2 배수구 막힘(1EA) |
| 원 인 | • 장기공용, 비산물퇴적, 우수유입 | 원 인 | • 장기공용, 비산물퇴적, 우수유입 |

| 조치방안 | • 정비 | 조치방안 | • 정비 |

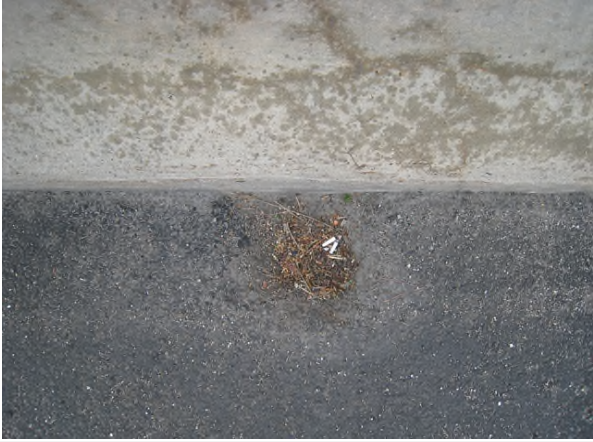
| 손상현황 | • S4 배수구 막힘(1EA) | 손상현황 | • S2 배수관 부식(1EA) |
| 원 인 | • 장기공용, 비산물퇴적, 우수유입 | 원 인 | • 장기공용, 비산물퇴적, 우수유입 |

| 조치방안 | • 정비 | 조치방안 | • 정비 |

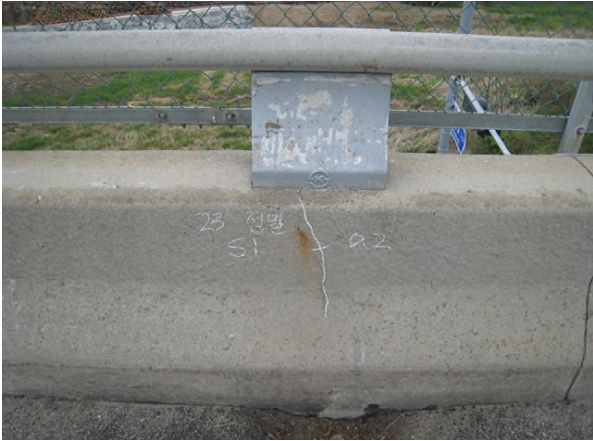
| 손상현황 | • S1 균열(0.3mm미만) | 손상현황 | • S1 중분대 균열(0.3mm미만) |
| 원 인 | • 건조수축, 거푸집 조기탈거, 장기공용 | 원 인 | • 건조수축, 거푸집 조기탈거, 장기공용 |

| 조치방안 | • 주의관찰 후 표면처리 | 조치방안 | • 주의관찰 후 표면처리 |

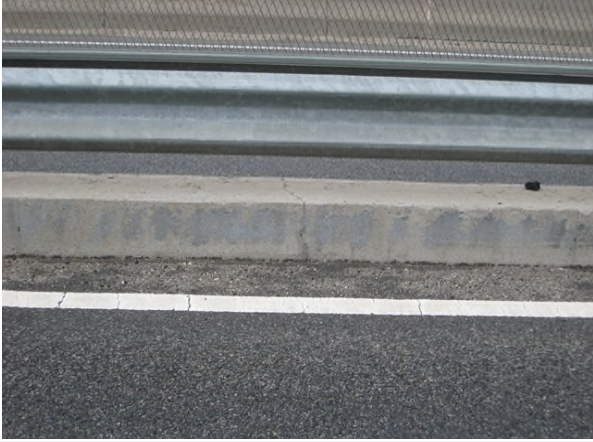
| 손상현황 | • S1 중분대 균열(0.3mm이상) | 손상현황 | • S3 중분대 보수재 박락(0.4×23.0) |
| 원 인 | • 건조수축, 거푸집 조기탈거, 장기공용 | 원 인 | • 장기공용, 다짐미흡, 시공미흡 |

| 조치방안 | • 주의관찰 후 주입보수 | 조치방안 | • 단면보수 |

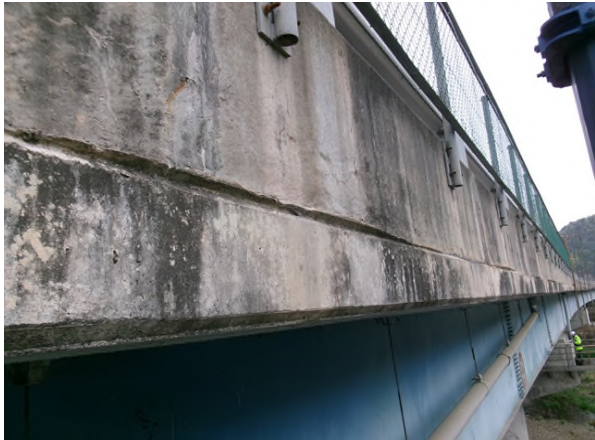
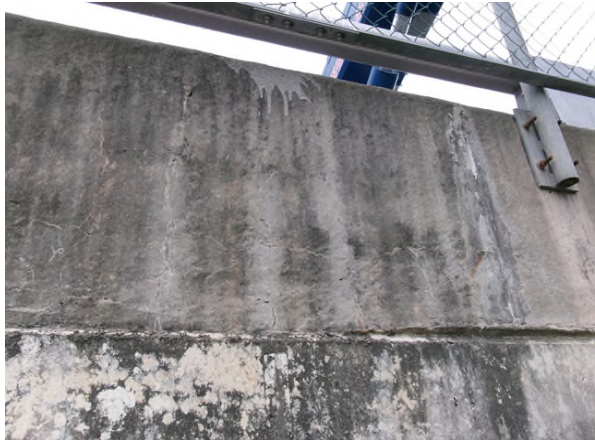
| 손상현황 | • S1 방호벽 외측 망상균열 (0.3×40.0) | 손상현황 | • S1 방호벽 외측 망상균열 (0.3×40.0) |
| 원 인 | • 건조수축, 거푸집 조기탈거, 장기공용 | 원 인 | • 건조수축, 거푸집 조기탈거, 장기공용 |

| 조치방안 | • 주의관찰 후 표면처리 | 조치방안 | • 주의관찰 후 표면처리 |

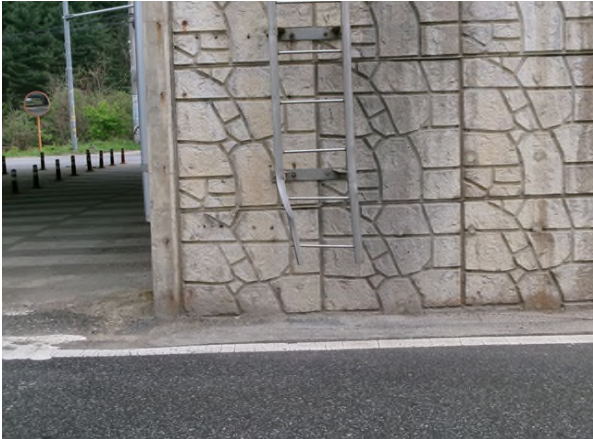
| 손상현황 | • A1 점검사다리 변형 | 손상현황 | • 점검통로 상태양호 |
| 원 인 | • 장기공용, 외부충격 | 원 인 | • |
