# 1. 부안교

## 1.1 시설물의 개요

본 시설물은 경기도 양평군 단월면 봉상리에 위치한 교량으로 2000년 9월 1일에 준공되어 약 23년이 경과한 시설물로 총 연장 151.0m, 폭 19.5m의 왕복 4차로로 시공되어 있다.

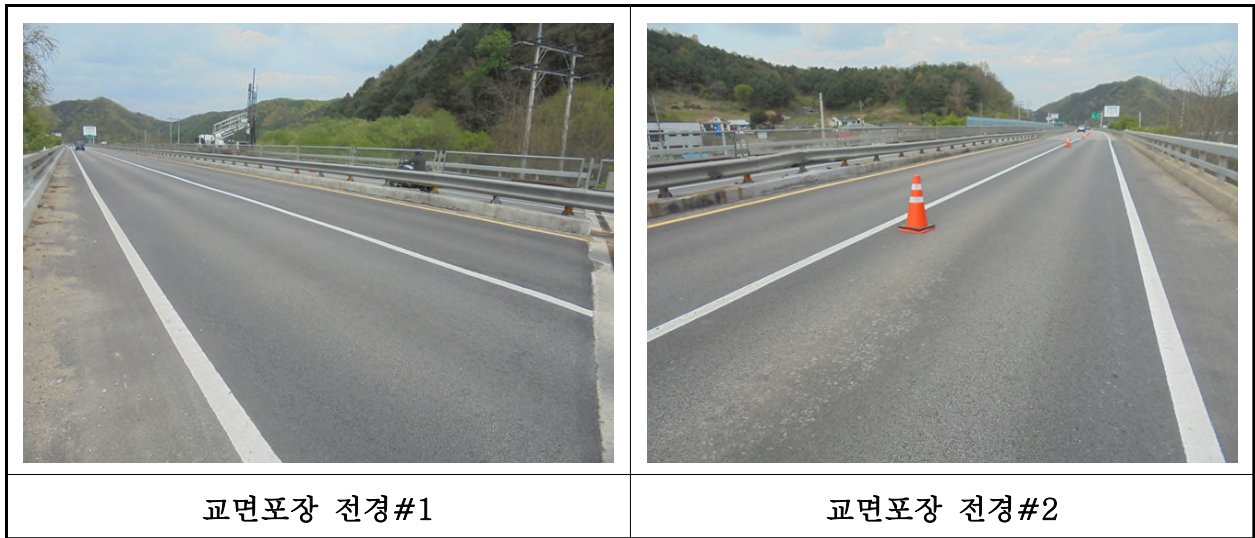
【사진 1.3.19】 교면포장 전경

- 교면포장 현장조사 결과, 기존상은 보수된 것이 확인되었고, 신규손상인 아스콘 밀림이 조사되었다.

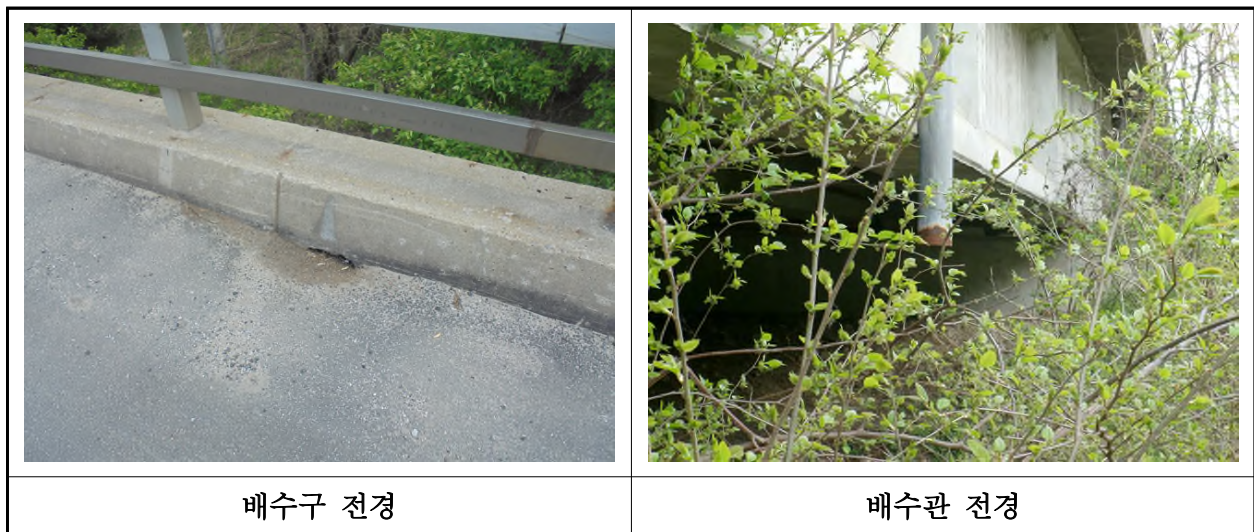
【사진 1.3.21】 배수시설 전경

- 배수시설에 대한 현장조사 결과, 기존손상인 배수구 그레이팅 막힘, 배수관 탈락, 배수관 부식의 손상이 확인되었으며, 금회 점검에서 신규손상은 조사되지 않았다.

- 배수시설에서 조사된 배수구 그레이팅 막힘 및 망실, 배수관 부식은 공용기간 경과 및 차량 통행에 의한 비산물퇴적, 교량 인근 사면 및 성토부에서의 우수 및 토사유입 등이 원인으로 판단되며, 원활한 배수기능을 위한 정비를 실시하고 주기적인 유지관리를 통한 재손상 방지 등의 관리가 필요하다.
- 배수시설에서 조사된 배수관 파손은 공용기간 경과 및 시공시 마감 미흡 등이 원인으로 판단되며, 원활한 배수기능을 위한 재설치 를 실시하고 주기적인 유지관리를 통한 재손상 방지 등의 관리가 필요하다.

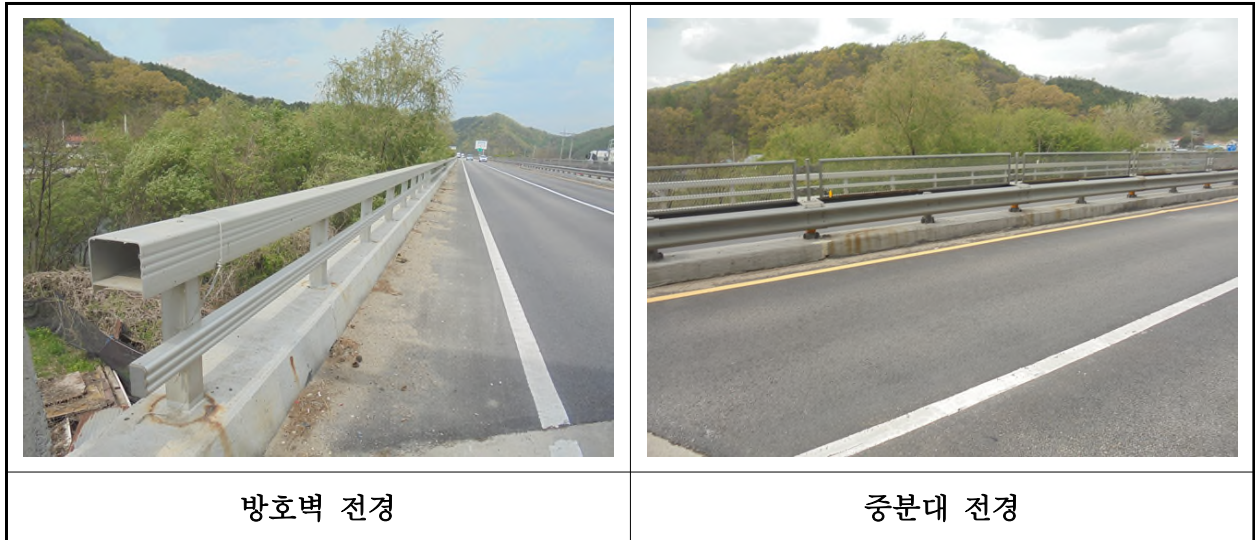
【사진 1.3.23】 방호벽 및 중앙분리대 전경

- 방호벽에 대한 현장조사 결과, 기존손상인 파손, 난간 변형, 난간 파손, 중앙분리대 변형, 텔리네이트 파손, 가드레일 파손 등의 손상이 조사되었으며 일부 손상은 보수된 것이 확인되었다. 금회 점검의 신규 손상으로 파손, 박리 등의 손상이 추가로 조사되었다.

- 방호벽에서 조사된 박리, 파손의 경우 장기공용, 시공미흡, 외부충격에 의한 손상으로 시설물에 영향을 미치는 구조적인 손상은 아닌 것으로 판단되며 주의관찰을 하고 추후 일괄보수를 실시하는 것이 바람직하다.
- 조사된 난간 변형, 난간 파손, 중앙분리대 변형, 텔리네이트 파손, 가드레일 파손의 경우 장기공용, 외부충격에 의한 손상으로 시설물에 영향을 미치는 구조적인 손상은 아닌 것으로 판단되며 주의관찰을 하고 추후 일괄보수를 실시하는 것이 바람직하다.
