# 1. 단월교

## 1.1 시설물의 개요

본 시설물은 경기도 양평군 단월면 보룡리에 위치한 교량으로 2000년 3월 1일에 준공되어 약 23년이 경과한 시설물로 총 연장 180.0m, 폭 19.5m의 왕복 4차로로 시공되어 있다.

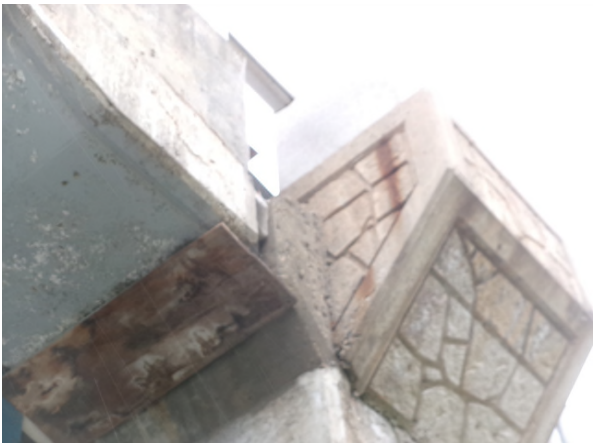
| 손상현황 | • S4 차수판측누수(1EA) | 손상현황 | • S4 철근노출(0.1×0.1×16EA) |
| 원 인 | • 시공시 마감미흡, 장기공용 | 원 인 | • 시공시 다짐미흡, 마감미흡, 외부 충격 |

| 조치방안 | • 주의관찰 후 조치 | 조치방안 | • 단면보수(방청) |

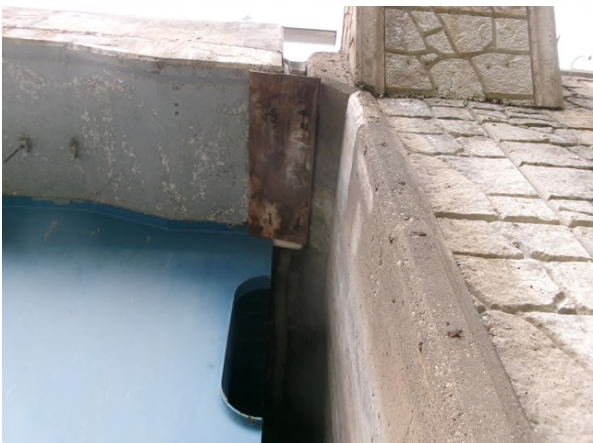
| 손상현황 | • S1 거푸집미제거(1EA) | 손상현황 | • S3 철근노출 보수 |
| 원 인 | • 시공시 마감미흡 | 원 인 | • |

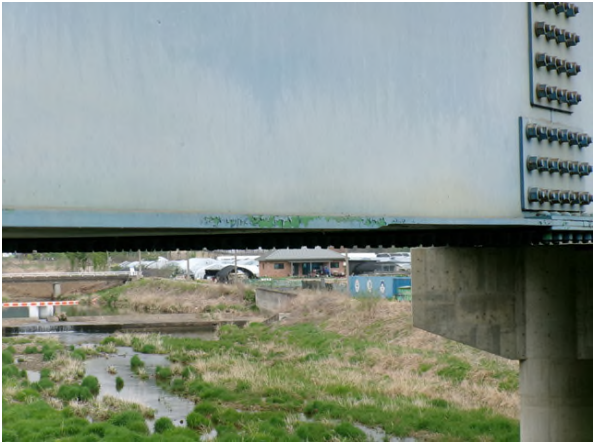
| 손상현황 | • S2 G3 부식 (0.1×0.6) | 손상현황 | • S2 G3 부식 (0.1×0.6) |
| 원 인 | • 장기공용, 우수유입 | 원 인 | • 장기공용, 우수유입 |

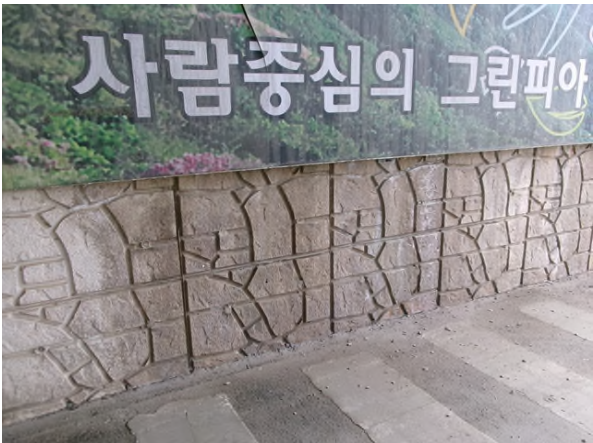
| 손상현황 | • A1 누수흔적(1.0×5.0) | 손상현황 | • A1 박락(0.2×0.4) |
| 원 인 | • 우수유입, 습기흡착 | 원 인 | • 시공시 다짐미흡, 마감미흡, 외부 충격 |

| 조치방안 | • 주의관찰 후 표면처리 | 조치방안 | • 단면보수 |

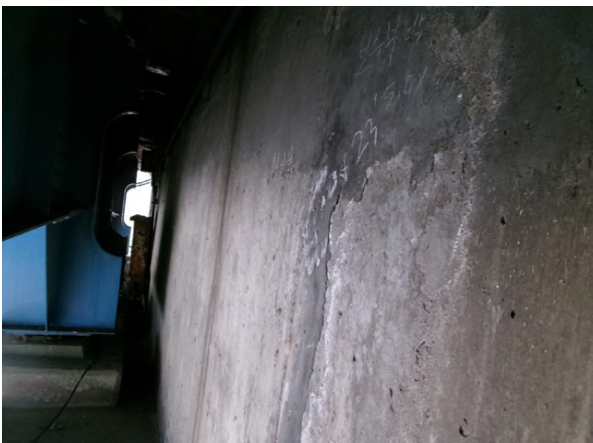
| 손상현황 | • A1 박리 및 백태(5.0×1.0) | 손상현황 | • A1 철선노출(0.1×0.2×16EA) |
| 원 인 | • 시공시 다짐미흡, 마감미흡, 우수유입 | 원 인 | • 시공미흡, 마감미흡 |

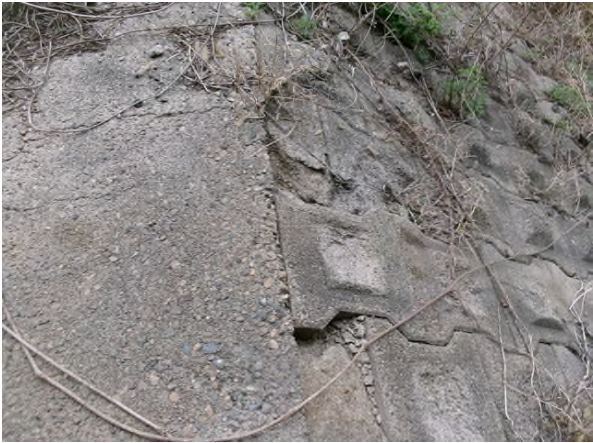
| 손상현황 | • A2 호안블럭 박리 및 박락(1.0×1.0) | 손상현황 | • A1 파손(0.2×0.5) |
| 원 인 | • 시공시 다짐미흡, 마감미흡, 외부 충격 | 원 인 | • 시공시 다짐미흡, 마감미흡, 외부 충격 |

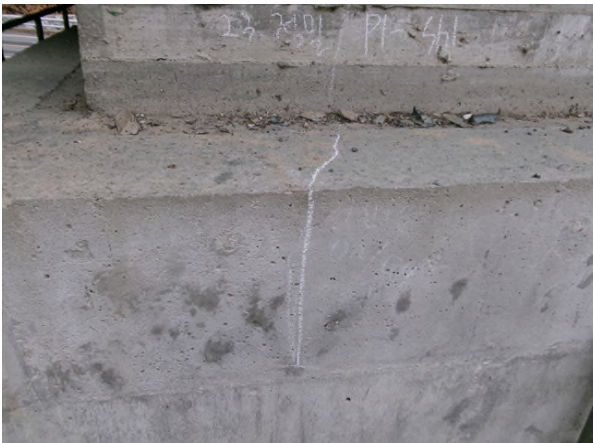
| 손상현황 | • P1 균열(폭 0.3mm미만) | 손상현황 | • P2 균열(폭 0.3mm미만) |
| 원 인 | • 건조수축, 거푸집조기탈거, 온도변화 | 원 인 | • 건조수축, 거푸집조기탈거, 온도변화 |

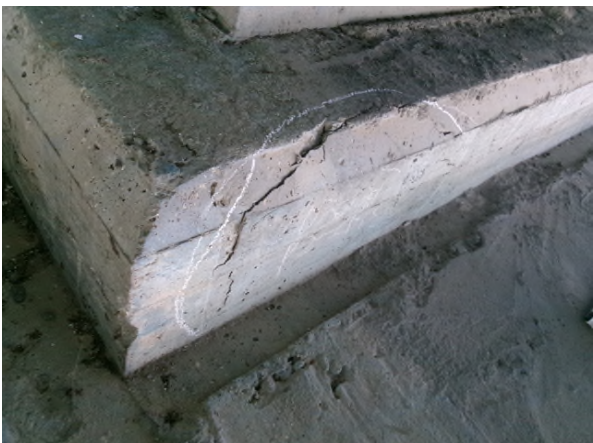
| <p>손상현황</p> <ul style="list-style-type: none"> <li>• P2 SH5 받침콘크리트바리(0.1×0.1)</li> </ul> <p>원 인</p> <ul style="list-style-type: none"> <li>• 시공시 다짐미흡, 마감미흡, 외부 충격</li> </ul> <p>조치방안</p> <ul style="list-style-type: none"> <li>• 주의관찰 후 단면보수</li> </ul> | <p>손상현황</p> <ul style="list-style-type: none"> <li>• P1 SH4 받침콘크리트재료분리(0.1×0.1×2EA)</li> </ul> <p>원 인</p> <ul style="list-style-type: none"> <li>• 시공시 다짐미흡, 마감미흡, 외부 충격</li> </ul> <p>조치방안</p> <ul style="list-style-type: none"> <li>• 주의관찰 후 단면보수</li> </ul> |

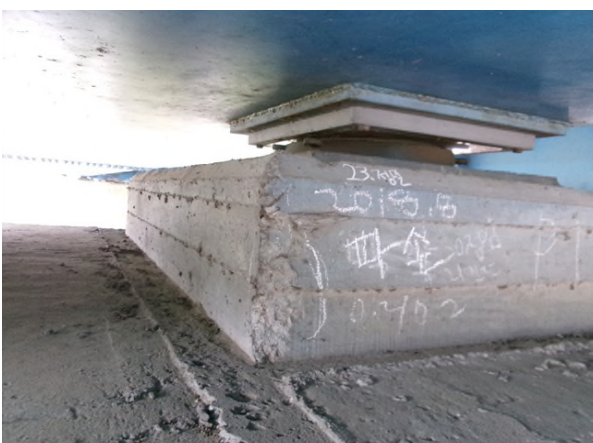
| <p>손상현황</p> <ul style="list-style-type: none"> <li>• P1 SH1 받침콘크리트파손(0.1×0.2)</li> </ul> <p>원 인</p> <ul style="list-style-type: none"> <li>• 시공시 다짐미흡, 마감미흡, 외부 충격</li> </ul> <p>조치방안</p> <ul style="list-style-type: none"> <li>• 주의관찰 후 단면보수</li> </ul> | <p>손상현황</p> <ul style="list-style-type: none"> <li>• A2 SH1 철선노출(1EA)</li> </ul> <p>원 인</p> <ul style="list-style-type: none"> <li>• 시공미흡, 마감미흡</li> </ul> <p>조치방안</p> <ul style="list-style-type: none"> <li>• 단면보수(방청)</li> </ul> |

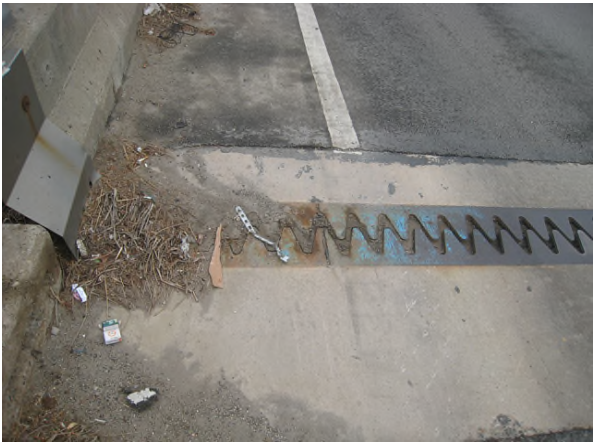
| 손상현황 | • A1 유간토사퇴적(L=19.0m) | 손상현황 | • A2 차수판볼트탈락(2EA) |
| 원 인 | • 장기공용, 비산물퇴적, 시공미흡 | 원 인 | • 공용기간증가, 시공미흡 |

| 조치방안 | • 정비 | 조치방안 | • 주의관찰 후 조치 |

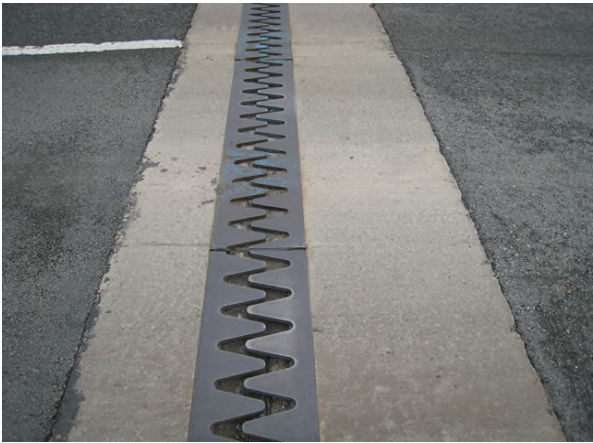
| 손상현황 | • A1 후타재 균열(0.3mm미만) | 손상현황 | • A2 후타재 균열(0.3mm미만) |
| 원 인 | • 건조수축, 차량윤하중, 표면열화 | 원 인 | • 건조수축, 차량윤하중, 표면열화 |

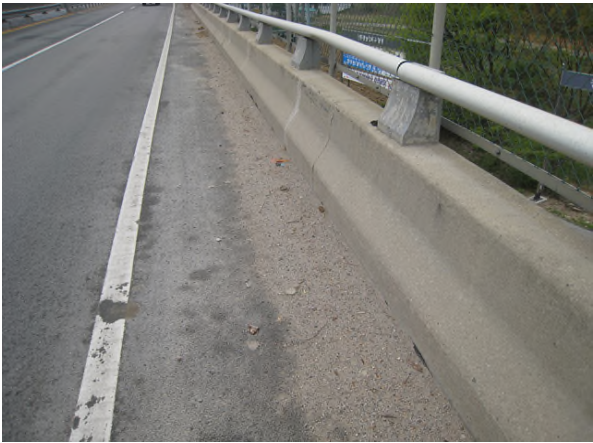
| 손상현황 | • S1 서울방향 토사퇴적(40.0×0.4) | 손상현황 | • S2 서울방향 포트홀(0.3×0.3) |
| 원 인 | • 우수유입, 이물질퇴적 | 원 인 | • 장기공용, 차량윤하중, 다짐불량 |

| 조치방안 | • 주의관찰 후 조치 | 조치방안 | • 아스콘패칭 |

- 교면포장에 조사된 아스콘 균열, 아스콘 파손, 아스콘 박리, 포트홀은 차량의 반복운하중, 장기공용, 우수유입에 의한 손상으로 신축이음 후타재에 손상을 유발할 수 있으므로, 아스콘 패칭 등의 보수가 요망된다.
- 조사된 토사퇴적의 경우 우천시 우수 및 토사유입으로 인한 배수구 막힘 손상의 영향으로 판단되며, 구배불량에 의한 손상은 아닌 것으로 확인되었다. 본 손상은 시설물의 원활한 배수를 위하여 배수시설의 배수구 막힘 손상과 연계한 정비 등의 보수를 실시하는 것이 바람직하다.

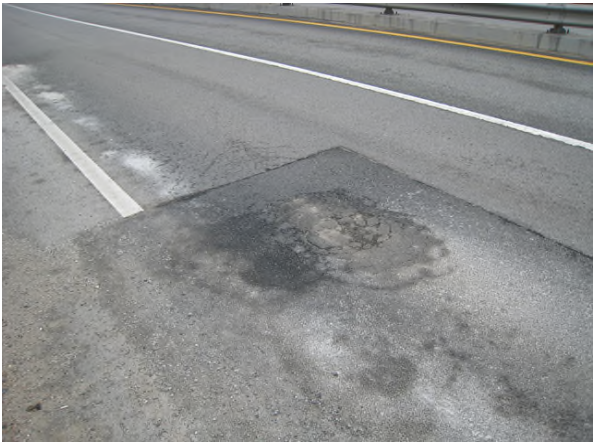
| 손상현황 | • S2 서울방향 아스콘파손(1.5×2.5) | 손상현황 | • S2 서울방향 아스콘균열 |
| 원 인 | • 장기공용, 차량윤하중, 다짐불량 | 원 인 | • 장기공용, 우수유입, 차량윤하중 |

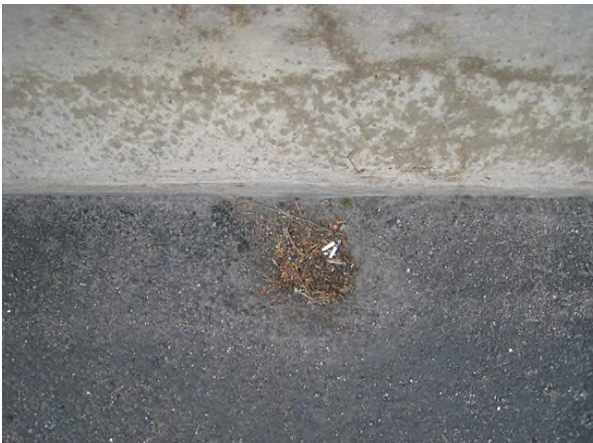
| 손상현황 | • S4 배수구 막힘(1EA) | 손상현황 | • S2 배수관 부식(1EA) |
| 원 인 | • 장기공용, 비산물퇴적, 우수유입 | 원 인 | • 장기공용, 비산물퇴적, 우수유입 |

| 조치방안 | • 정비 | 조치방안 | • 정비 |

- 배수시설에서 조사된 배수구 막힘, 배수관 막힘, 배수관 부식, 배수관 접합부 부식은 공용기간 경과 및 차량통행에 의한 비산물퇴적, 교량 인근 사면 및 성토부에서의 우수 및 토사유입 등이 원인으로 판단되며, 원활한 배수기능을 위한 정비를 실시하고 주기적인 유지관리를 통한 재손상 방지 등의 관리가 필요하다.
- 배수시설에서 조사된 배수구 그레이팅 미설치는 공용기간 경과 및 시공시 마감 미흡 등이 원인으로 판단되며, 원활한 배수기능을 위한 정비를 실시하고 주기적인 유지관리를 통한 재손상 방지 등의 관리가 필요하다.

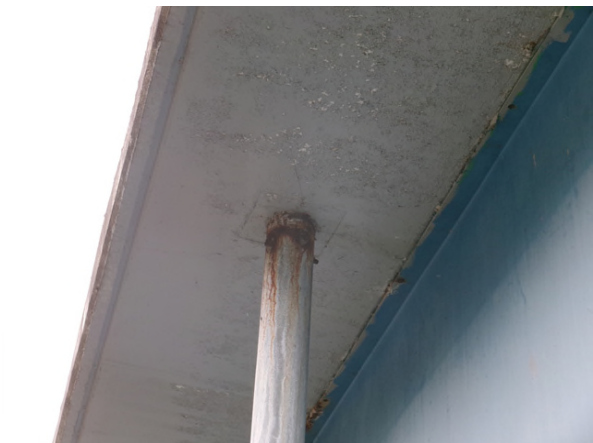
| 손상현황 | • S2 배수관 접합부 부식(1EA) | 손상현황 | • S3 배수관 접합부 부식(1EA) |
| 원 인 | • 장기공용, 비산물퇴적, 우수유입 | 원 인 | • 장기공용, 비산물퇴적, 우수유입 |

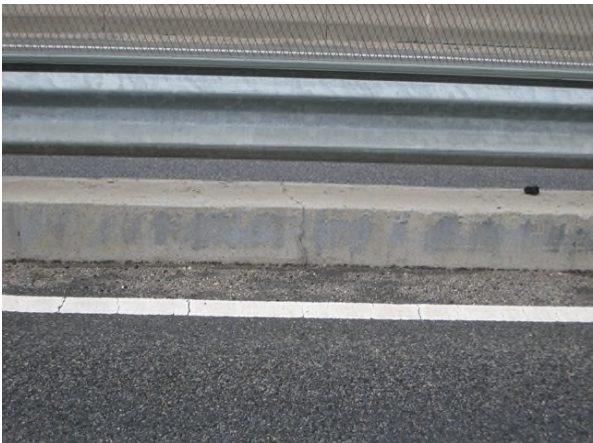
| 손상현황 | • S1 중분대 균열(0.3mm이상) | 손상현황 | • S3 중분대 보수재 박락(0.4×23.0) |
| 원 인 | • 건조수축, 거푸집 조기탈거, 장기공용 | 원 인 | • 장기공용, 다짐미흡, 시공미흡 |

| 조치방안 | • 주의관찰 후 주입보수 | 조치방안 | • 단면보수 |

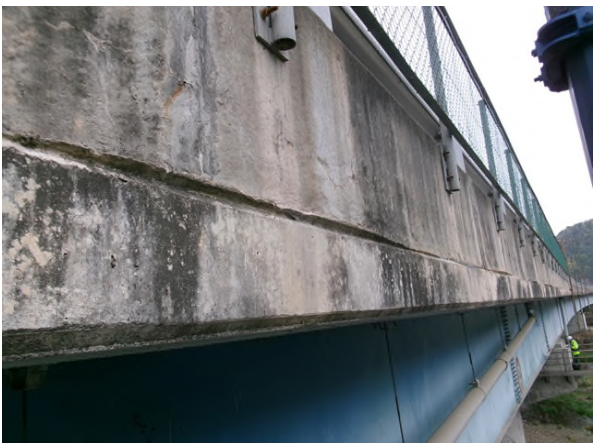
| 손상현황 | • S1 방호벽 외측 망상균열(0.3×40.0) | 손상현황 | • S1 방호벽 외측 망상균열(0.3×40.0) |
| 원 인 | • 건조수축, 거푸집 조기탈거, 장기공용 | 원 인 | • 건조수축, 거푸집 조기탈거, 장기공용 |

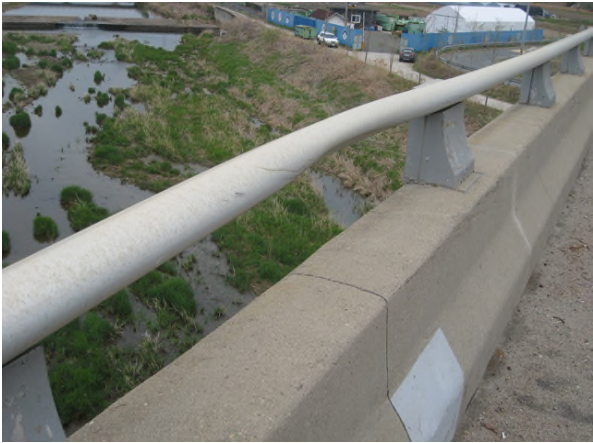
| 손상현황 | • S3 난간변형(L=2.0m) | 손상현황 | • S1 박리(0.2×0.2) |
| 원 인 | • 장기공용, 외부충격 | 원 인 | • 장기공용, 다짐미흡, 시공미흡 |

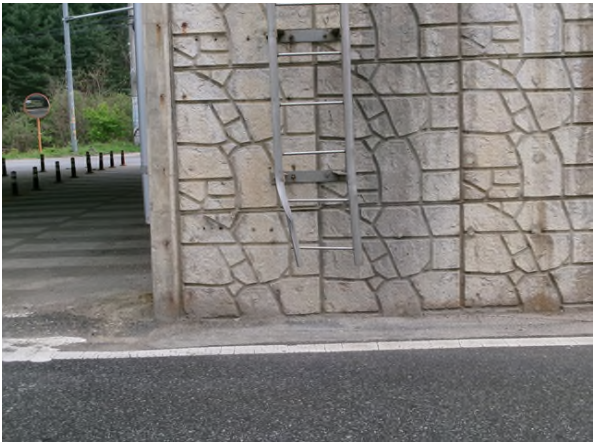
| 손상현황 | • A1 점검사다리 변형 | 손상현황 | • 점검통로 상태양호 |
| 원 인 | • 장기공용, 외부충격 | 원 인 | • |

- 점검시설에 조사된 점검사다리 변형은 차량 충격으로 인한 변형으로 확인되었으며, 시설물에 영향을 미치는 구조적인 손상은 아닌 것으로 판단되며 주의관찰을 하고 추후 재설치 등 일괄 보수를 실시하는 것이 바람직하다.
