## 1. 서부간선지하도로 사진첩

## 2. 옹벽(8+980~10+156.5)

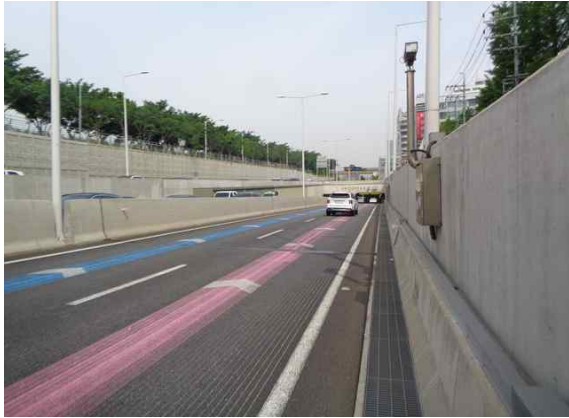
서부간선지하도로 성산방향 진입부
