신월여의지하도로 2023년 하반기  
정기안전점검 용역

## 외관조사망도

신월여의지하도로(인천 RAMP-D)

서울터널주식회사

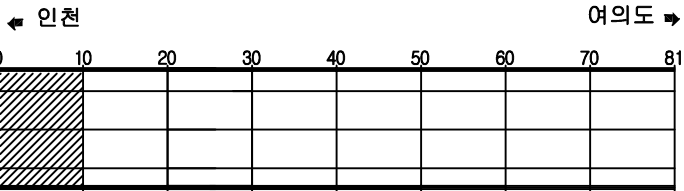
| 도면번호 | 01 |

| 번호 | 발생<br>년도 | 부재 | 위치 | 손상내용 | 손상현황 | | | | | | 비고 |
|---|---|---|---|---|---|---|---|---|---|---|---|
| 1 | 22상 | 천단부 | S 003 | 균열(폭0.3mm이상) | 0.5 | 8.0 | - | m | 1 | 8.00 | |
| 2 | 23하 | 포장부 | S 003 | 포장파손 | - | 0.3 | 0.3 | m <sup>2</sup> | 1 | 0.09 | |

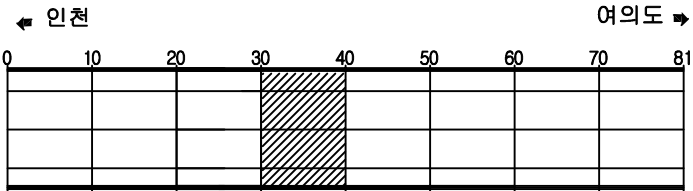
| 번호 | 발생<br>년도 | 부재 | 위치 | 손상내용 | 손상현황 | | | | | | 비 고 |
|---|---|---|---|---|---|---|---|---|---|---|---|
| 1 | 22상 | 천단부 | S 022 | 균열 (폭0.3mm이상) | 0.5 | 8.0 | - | m | 1 | 8.00 | 23'상 보수 |
| 2 | 22상 | 천단부 | S 024 | 균열 (폭0.3mm이상) | 0.5 | 8.0 | - | m | 1 | 8.00 | 23'상 보수 |
| 3 | 22상 | 천단부 | S 026 | 균열 (폭0.3mm이상) | 0.5 | 8.0 | - | m | 1 | 8.00 | 23'상 보수 |
| 4 | 22상 | 천단부 | S 027 | 균열 (폭0.3mm이상) | 0.5 | 8.0 | - | m | 1 | 8.00 | 23'상 보수 |
| 5 | 22상 | 내부벽체 | S 028 | 누수흔적 | - | 1.0 | 0.5 | m <sup>2</sup> | 1 | 0.50 | |
| 6 | 22상 | 내부벽체 | S 029 | 누수 | - | - | - | EA | 1 | 1.00 | |

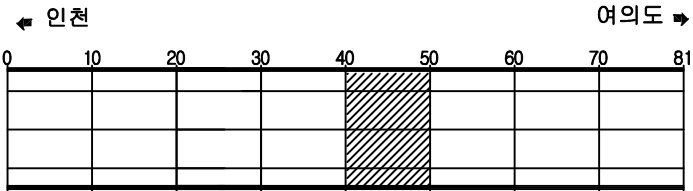
| 번호 | 발생<br>년도 | 부재 | 위치 | 손상내용 | 손상현황 | | | | | | 비고 |
|---|---|---|---|---|---|---|---|---|---|---|---|
| 1 | 22상 | 내부벽체 | S 031 | 누수흔적 | - | 0.5 | 1.0 | m <sup>2</sup> | 1 | 0.50 | |
| 2 | 22상 | 내부벽체 | S 034 | 누수(백태) | - | - | - | EA | 1 | 1.00 | 23상 보수 |
| 3 | 22상 | 내부벽체 | S 036 | 누수흔적 | - | 0.5 | 1.0 | m <sup>2</sup> | 1 | 0.50 | 23상 보수 |

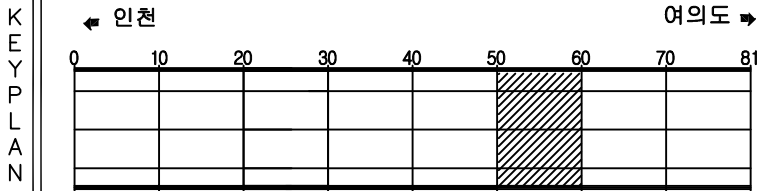
| 번호 | 발생년도 | 부재 | 위치 | 손상내용 | 손상현황 | | | | | | 비고 |
|---|---|---|---|---|---|---|---|---|---|---|---|
| 2 | 22하 | 내부벽체 | S 053 | 누수흔적(백태) | - | - | - | EA | 1 | 1.00 | |

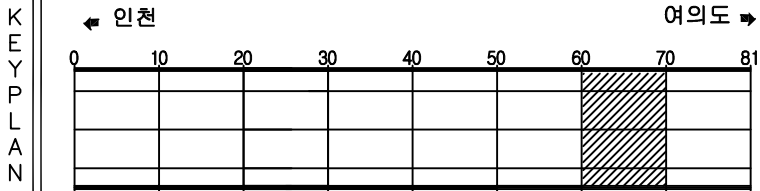
| 번호 | 발생년도 | 부재 | 위치 | 손상내용 | 손상현황 | | | | | | 비고 |
|---|---|---|---|---|---|---|---|---|---|---|---|
| 1 | 22하 | 내부벽체 | S 067 | 누수 | - | - | - | EA | 1 | 1.00 | |
| 2 | 23상 | 내부벽체 | S 062 | 누수 | - | - | - | EA | 1 | 1.00 | |
| 3 | 23상 | 내부벽체 | S 065 | 누수 | - | - | - | EA | 1 | 1.00 | |
