### 3. 금남IC RAMP-A교(상)

#### 3.1 시설물의 개요

본 시설물은 경기도 남양주시 화도읍 금남리에 위치한 교량으로 총 연장 175.0m, 폭 14.4~17.8m로 시공되어 있다.

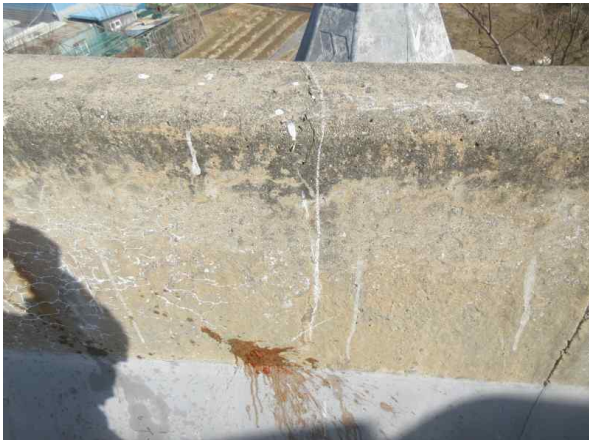
방호벽 균열(0.3mm미만) S1

- 교면포장과 방호벽 이음부 사이로 교면수가 유입되어 망상균열, 백태, 박리, 박락 등의 손상이 발생하였으며, 방호벽 하단에 발생한 박락부에 지속적인 우수가 유입되며 골재, 모래 등의 재료가 유실된 상태로 조사되었다.
- 유실된 재료에 의한 배수구 막힘, 신축이음 유간 토사퇴적 등의 2차 손상이 발생하였으며, 내구성 저하에 의한 기능발휘가 어려운 상태로 판단되어 보수를 통한 내구성 회복이 필요한 것으로 판단된다.
- 손상별 부분보수는 보수의 효과를 보기 어렵다 판단되어, 방호벽 전체에 대한 주의관찰 및 일괄적보수와 갓길차로 측 부분재포장(시트방수)이 필요한 것으로 판단된다.
