# 1. 금남IC2교

## 1.1 시설물의 개요

본 시설물은 국도46호선 상의 경기도 남양주시 화도읍 구암리에 위치한 교량으로 총 연장 135.0m, 폭 13.5m로 시공되어 있다.

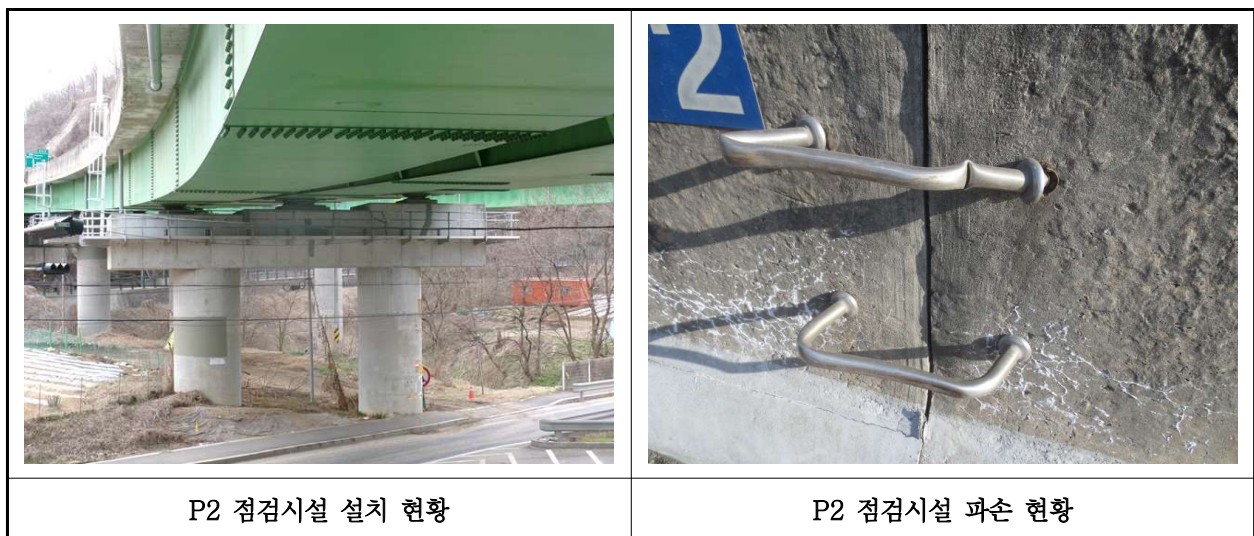
【사진 1.7.3】 점검시설 설치현황

- 점검시설이 교각의 전 구간에 설치되어있으나, 일부 구간에서 점검사다리 파손이 발생하였으며, 이에 대한 수리가 필요한 것으로 판단되어 c등급으로 평가되었다.
