# 1 금남IC3교

## 1. 금남IC3교

본 시설물은 국도46호선 상의 경기도 남양주시 화도읍 구암리에 위치한 교량으로 총 연장 180.0m, 폭 10.0m로 시공되어 있다.

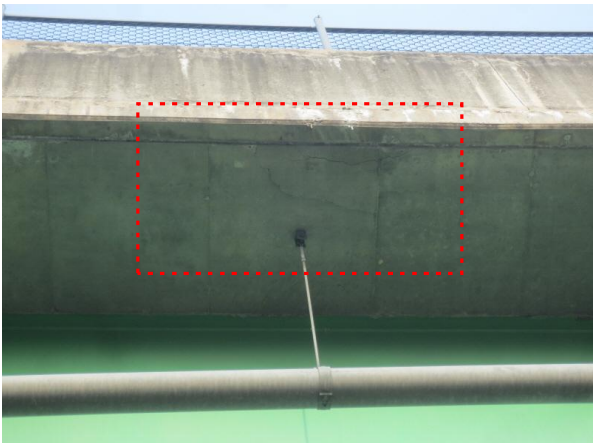
| <p>캔틸레버 박리 S1</p> | <p>캔틸레버 백태 S1</p> |

- Deck Plate부식 및 백태의 경우 바닥판 전체에 발생한 상태로 조사되었으며, 방수층 파손에 의한 교면수 유입이 주요원인으로 판단된다. 현장조사 결과 및 기 점검자료 비교·검토 결과 교면재포장(국도37호선 금남IC 3교 시설물보수공사 2022.03) 이후 누수 및 부식의 진전은 확인되지 않았으나, 지속적인 점검을 통한 확인이 필요한 것으로 판단된다.
- 교면 재포장 이전 발생한 교면수 유입으로 백태, 박리, 보수부 들뜸이 발생한 것으로 조사 되었으며, 백태의 경우 유종의 형태를 띄지 않고 백화에 가까운 손상으로 보수의 필요는 없는 상태로 판단된다.
- 박리 및 보수부 들뜸의 경우 공용 중 손상진전에 의한 박락이 발생할 수 있으며, 박락 발생 시 교량하부를 횡단하는 차량 또는 자전거 도로를 이용하는 행인과의 충돌 위험이 있으므로, 사고 예방차원의 보수가 필요한 것으로 판단된다.
- 파손의 경우 S2에 발생한 손상으로 유지관리시 이용된 점검차량 등과의 충돌에 의한 손상으로 판단된다. 파손부위 경우 물끊기 홈(Noth)과 인접한 부위에 발생한 손상으로 단면보수 시 단면적 부족과 우수에 의한 영향으로 재손상 우려가 있으므로 단면털기를 통한 정비가 적합할 것으로 판단된다.

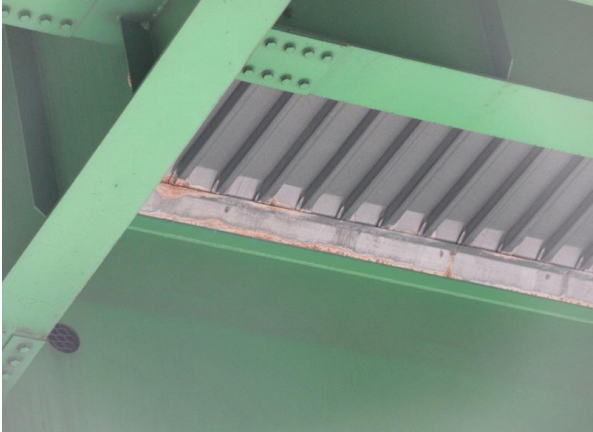
| <p>Deck Plate 백태 S1</p> | <p>캔틸레버 파손 S2</p> |

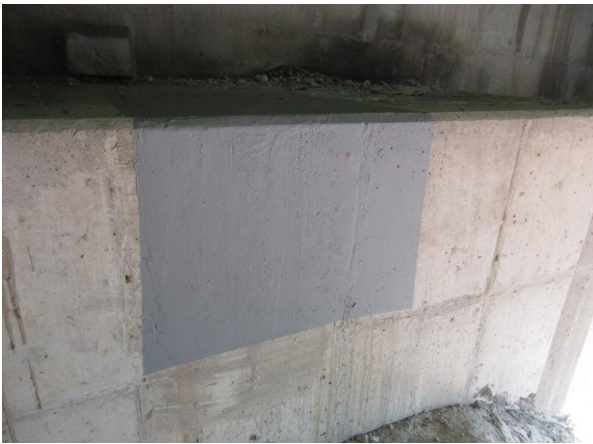
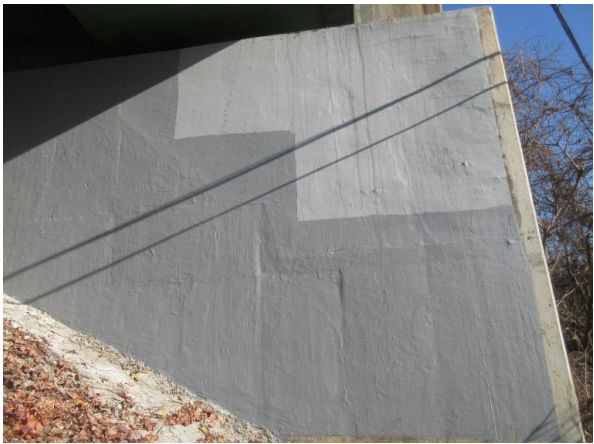
| 교대 보수현황 A1 | 교대 보수현황 A1 |

- 균열(0.3mm미만)의 경우 시공초기 건조수축 및 온도변화에 따른 비구조적 손상이며, 기 점검자료 검토 결과 손상의 진전은 없는 상태로 확인되었다.
- 표면오염의 경우 신축이음 누수에 의한 누수부에 이물질이 퇴적되며 발생한 손상이며, 경미한 백태가 동반되어 나타난 것으로 확인되었다. 또한 환경적 요인에 따른 동결융해 작용으로 벽체 표면오염 하단부에 경미한 박리가 조사되었다.
- 현장조사 내용과 수집된 자료를 검토한 결과 2019년에 실시한 신축이음 재설치 이후 누수의 발생은 없는 것으로 조사되었으나, 시공미흡에 의한 폐콘크리트 적치가 발생 하였다.
- 금남IC 3교의 경우 시설물 유지관리를 위한 보수(국도46호선 금남IC R-A(하) 등 시설물 보수공사 2022.04)를 실시한 상태로 구조물의 내구성과 상태등급을 저하시킬만한 손상은 조사되지 않았으며, 일부 미 보수된 손상의 경우 구조물에 직접적인 영향을 미치지 못하는 경미한 손상으로 판단된다. 따라서 현 시점에서의 보수는 필요로 하지 않으며, 지속적인 점검을 통한 유지관리가 적합할 것으로 판단된다.

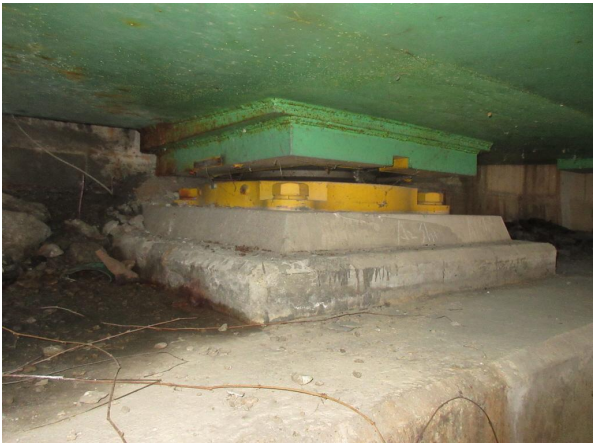
| 받침 콘크리트 파손 A2-SH2 | 받침장치 상태양호 P2-SH1 |

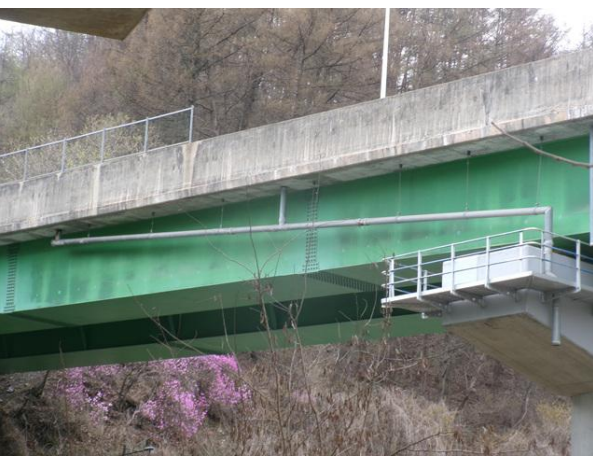
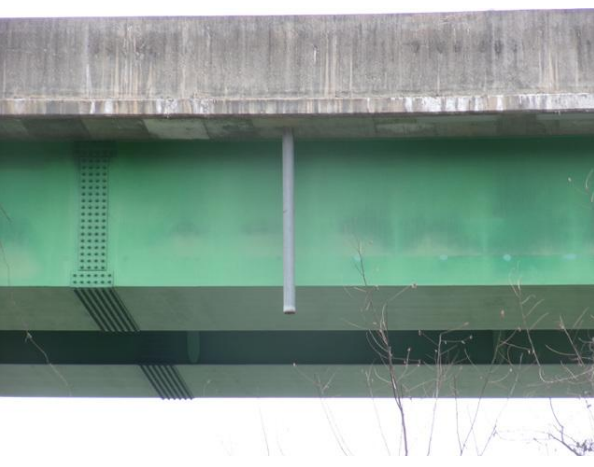
【사진 1.3.19】 배수시설 전경

- 금남IC3교 배수시설은 우천 시 교면수를 배출하여 체수로 인한 차량의 사고를 방지하고, 우수 유입에 의한 시설물의 노후화와 손상을 방지하는 기능유지와 교통안전에 중요한 시설물로 곡선 선형 외측에 18개소가 설치되어있다.

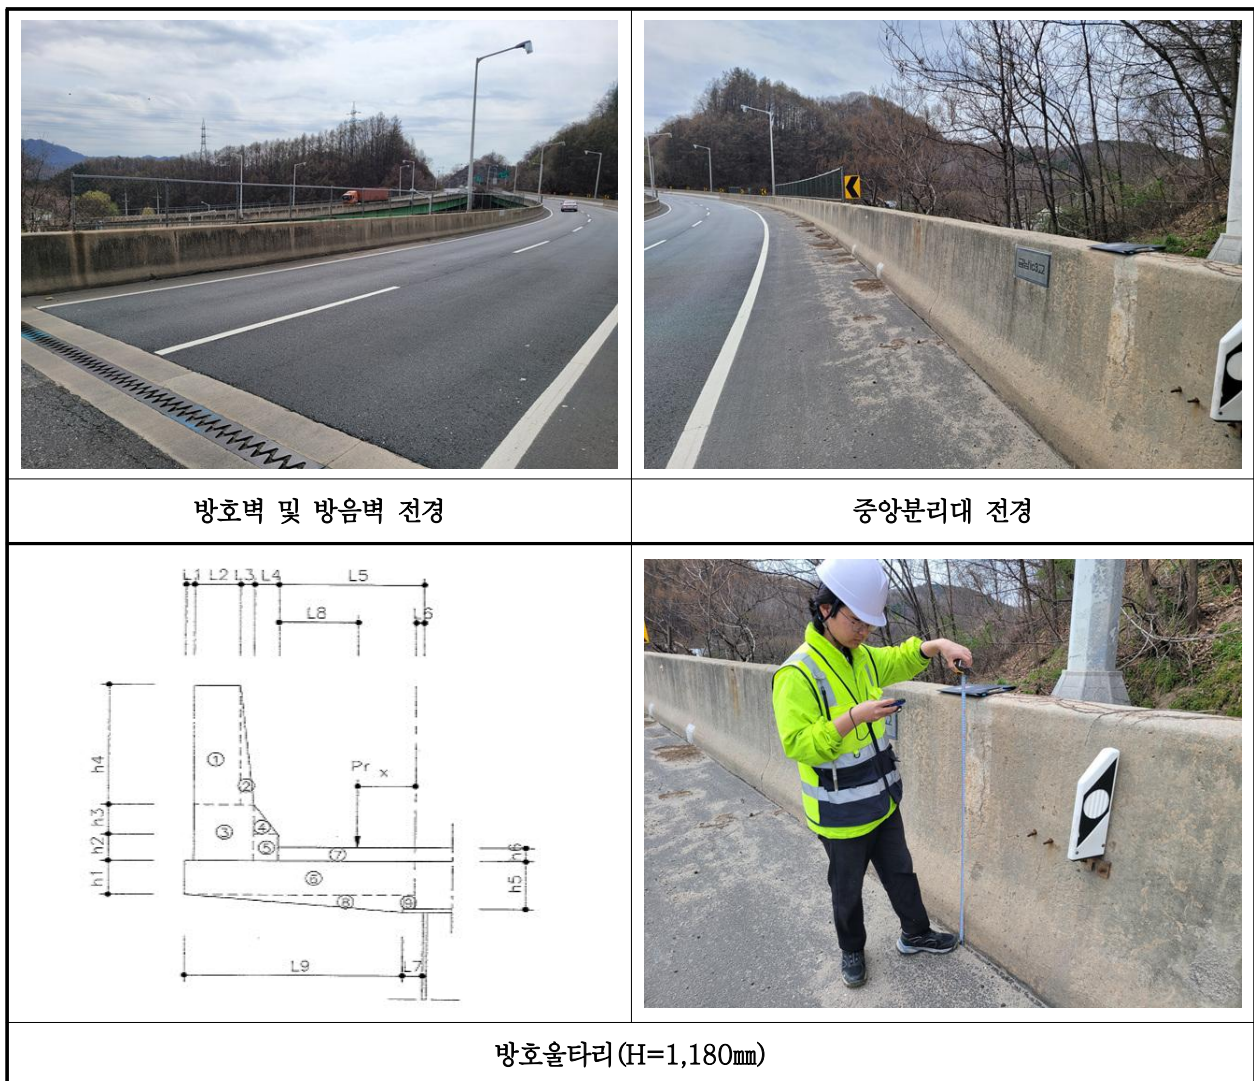
【사진 1.3.21】 난간 및 연석 전경

- 금남IC3교에는 차량의 차로이탈 및 차량사고 시 완충작용을 위한 방호시설로 좌·우측에 콘크리트 방호벽이 시공되어있다. 『도로안전시설 설치 및 관리지침(차량방호 안전시설편, 2021. 06)』을 만족하고 있는 것으로 조사되었다.

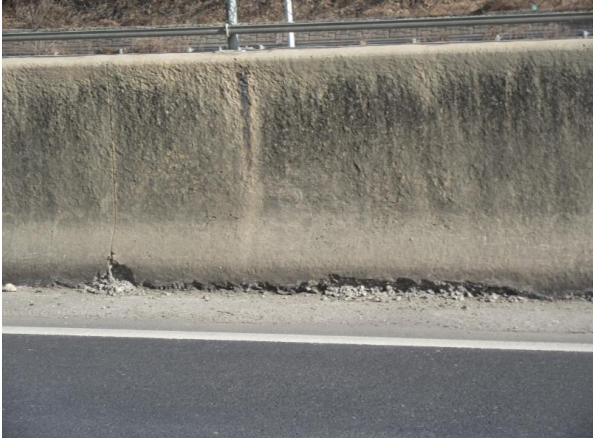
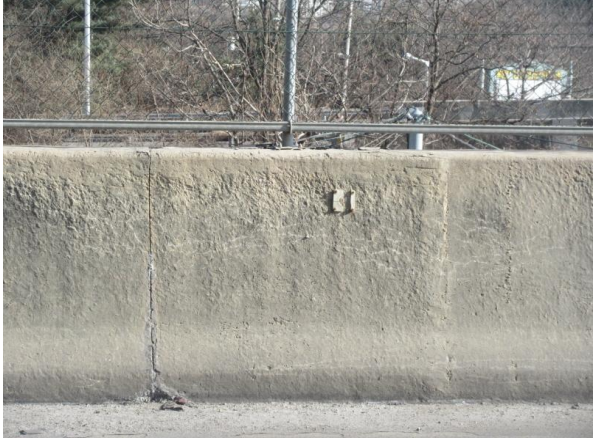
- 방호벽 외관조사 결과, 방호벽 균열(0.3mm미만), 균열부 백태, 박리, 박락, 델리네이트 파손이 발생한 것으로 조사되었다.

| 방호벽 박락 S1 | 델리네이트 파손 S1 |

- 방호벽에 발생한 균열의 경우 건조수축 및 구속력에 의한 손상이며, 일부 손상의 경우 수분접촉에 의한 백태가 동반된 상태로 조사되었다.
- 교면포장과 방호벽 이음부를 통한 교면수 유입으로 방호벽 하단부에 박락이 발생하였으며, 일부 손상의 경우 자갈등과 같은 재료가 분리되어 유출되는 상태로 확인되었다. 방호벽의 내구성 회복을 위한 보수가 필요한 상태이며, 보수 이후 지속적인 점검을 통한 교면수 유입 여부에 대한 확인이 지속적으로 이루어져야 할 것으로 판단된다.
- 텔리네이트 파손의 경우 공용 중 통행중인 차량과의 충돌에 의한 손상으로 판단되며, 외관 조사 당시 가로등과 방향지시 판이 설치되어 있는 상태로 야간주행에 어려움은 없을 것으로 보이나, 재설치를 통한 보수 시 보다 운전자의 안전사고 예방에 도움이 될 것으로 판단된다.

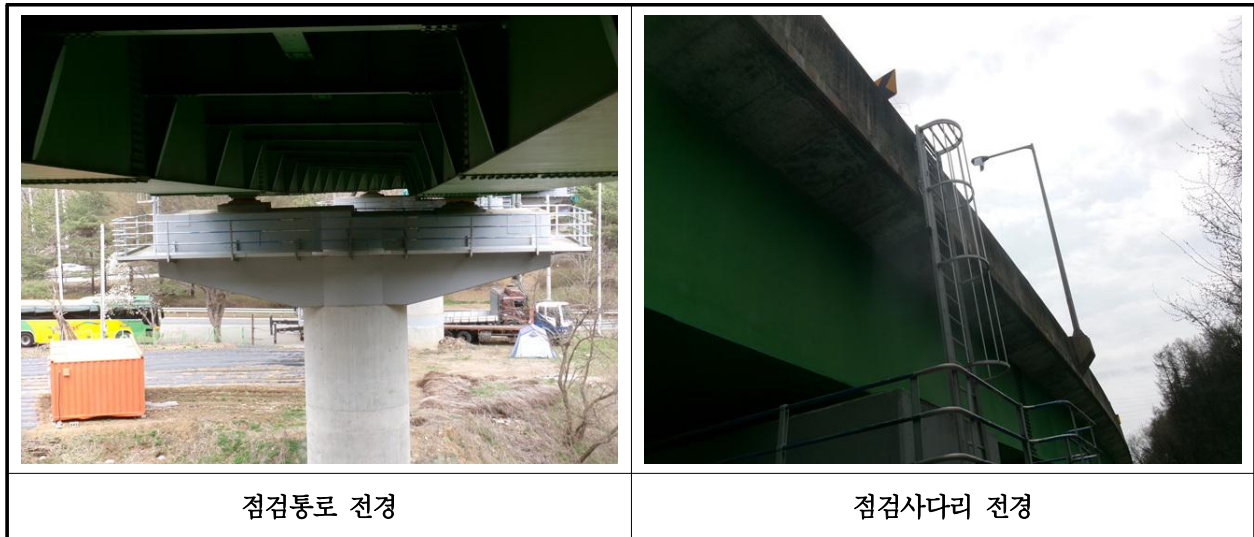
【사진 1.3.23】 교량 점검시설 전경

- 금남IC3교의 점검시설은 점검자가 구조물에 안전하게 근접하여 점검할 수 있으며, 유지보수 작업이 원활하도록 설치되는 시설물로 본 교량에 3개소(A1, P1, P2)가 설치되어있다.

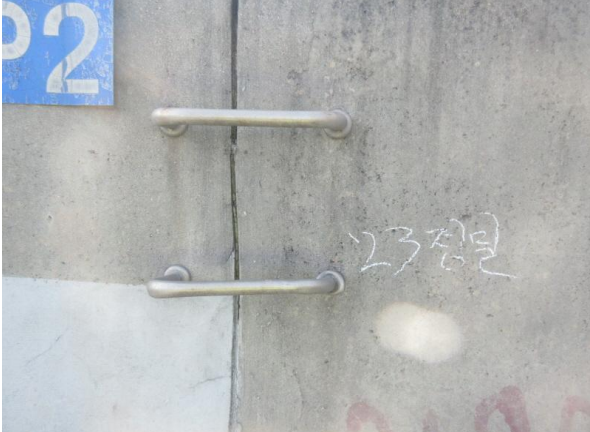
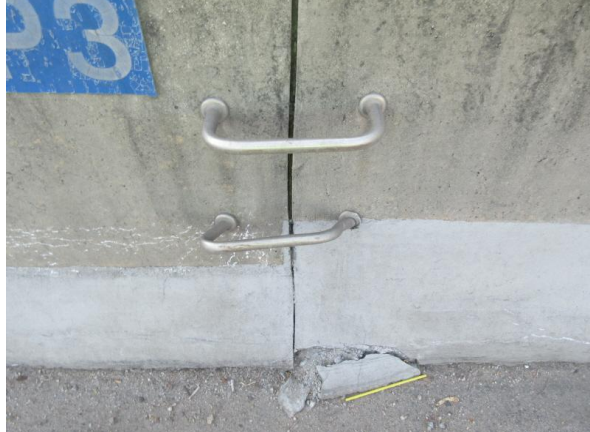
| <p>점검 사다리 변형 P2</p> | <p>점검 사다리 변형 P3</p> |

- 점검시설에 발생한 사다리 파손의 경우 공용기간 증가 및 외부충격에 의한 손상으로 판단되며, 작업자의 안전성 확보를 위한 재설치가 적합할 것으로 판단된다.

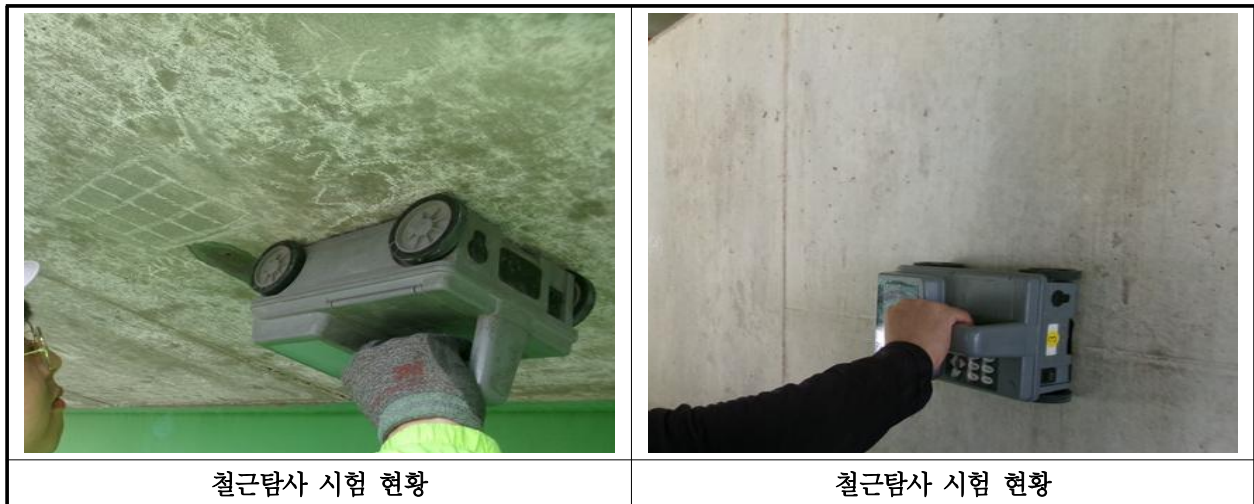
【사진 1.4.2】 철근탐사 시험

- 철근탐사 시험은 상부 2개소, 하부 3개소를 실시하여, 총 5개소를 실시하였다.
- 철근 피복두께 및 배근간격은 설계치와 비교시 전반적으로 준공도면과 대체로 일치하는 것으로 나타났으며, 일부구간 배근간격이 다소 상이하고, 피복두께도 다소 부족한 것으로 측정되어 구조물에 대한 주의관찰이 요구된다.

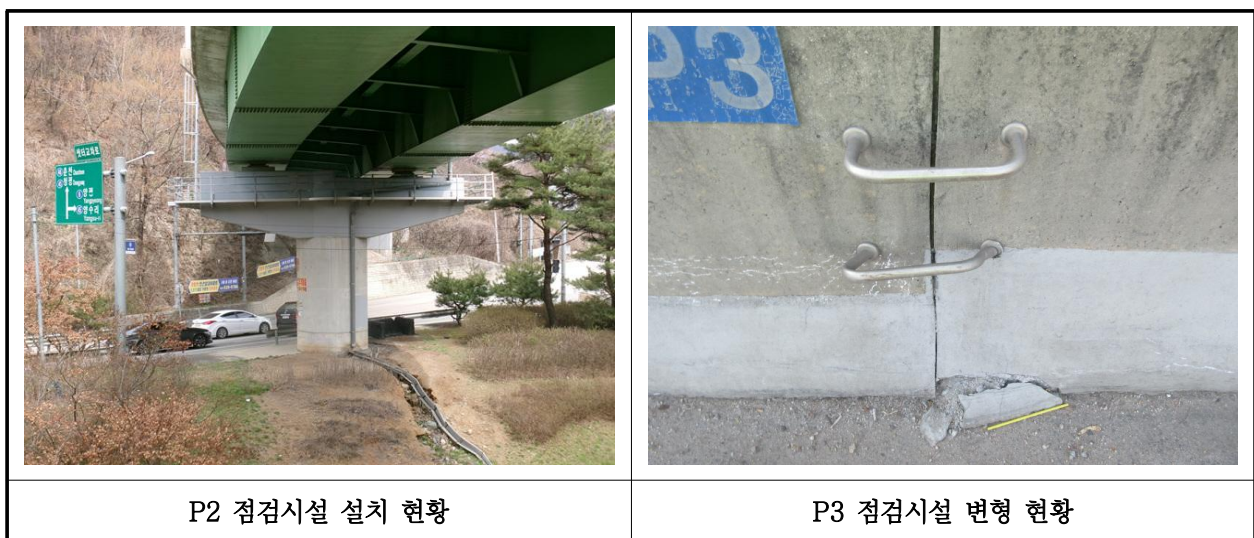
【사진 1.7.3】 점검시설 설치현황

- 점검시설이 교각의 전 구간에 설치되어있으며, 일부 구간에서 경미한 변형이 조사되었으나, 대체로 양호한 것으로 판단되어 b등급으로 평가되었다.
