## 2. 금남IC3교

## 손상현황 사진

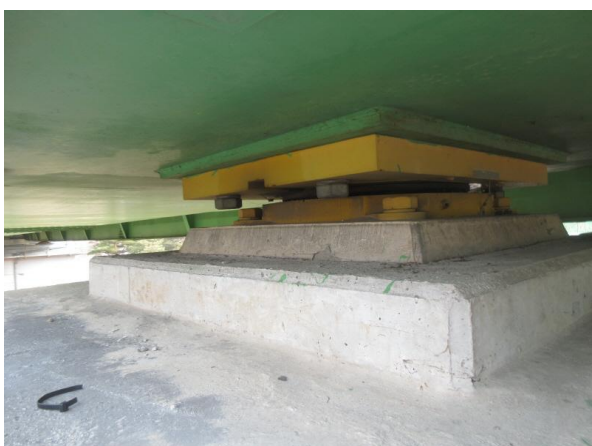
받침장치 상태양호 P2-SH2

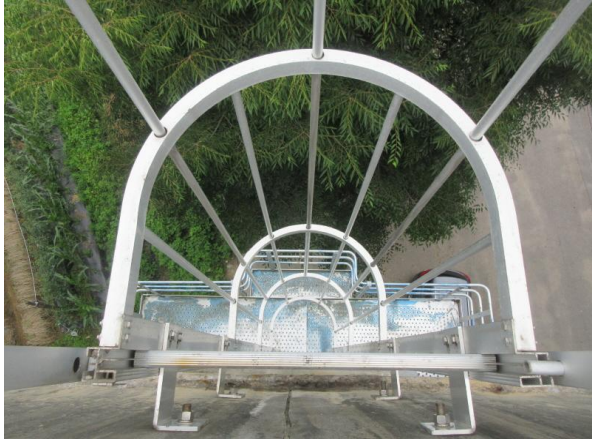
점검사다리 상태양호 P2
