# 1. 금남IC RAMP-A교(하)

## 1.1 시설물의 개요

본 시설물은 경기도 남양주시 화도읍 금남리에 위치한 교량으로 총 연장 175.0m, 폭 14.4~17.8m로 시공되어 있다.

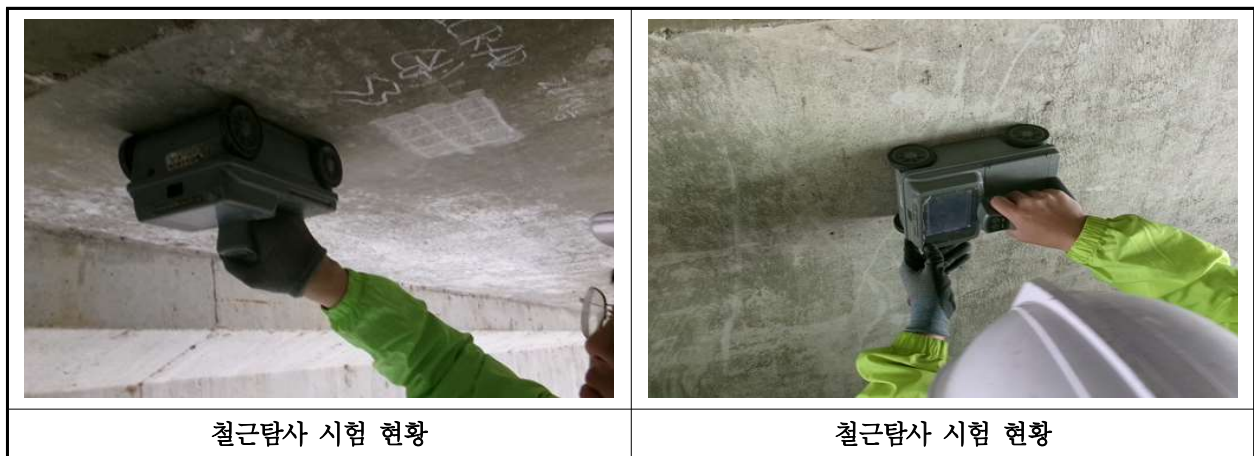
【사진 1.4.2】 철근탐사 시험

- 철근탐사 시험은 상부 3개소, 하부 3개소를 실시하여, 총 6개소를 실시하였으며, 철근 피복은 다소의 변동 폭을 보이는 것으로 조사되었으며 이는 시공시 발생된 오차로 판단되며, 철근의 배근간격은 설계도면에 준하는 것으로 조사되었다. 따라서 철근탐사에서 철근의 직경은 파악되지 않으므로, 철근의 직경이 설계도서와 일치한다면, 철근 배근량에 대한 문제는 없는 것으로 판단된다.
