# 1. 마석IC3교

## 1.1 시설물의 개요

본 시설물은 경기도 남양주시 화도읍 녹촌리에 위치한 교량으로 총 연장 175.0m, 폭 6.5m로 시공되어 있다.

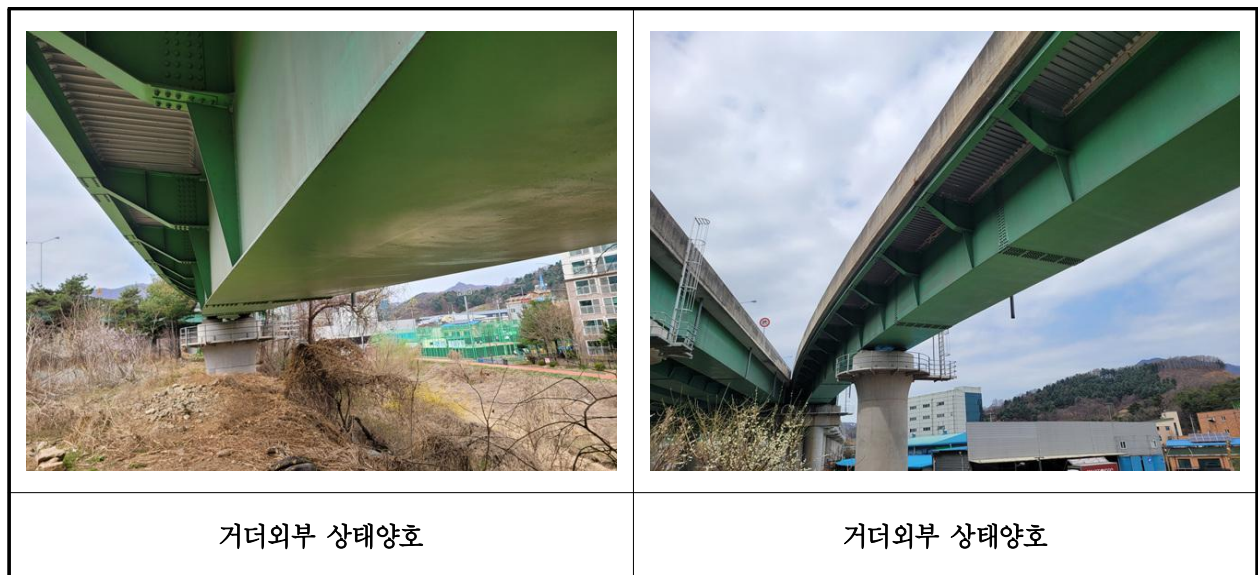
【사진 1.3.5】 거터외부 손상현황

| 구분 | 손상내용 | 단위 | 금회 | | 비고 |
|---|---|---|---|---|---|
| 거터외부 | 상태양호 | — | — | — | |

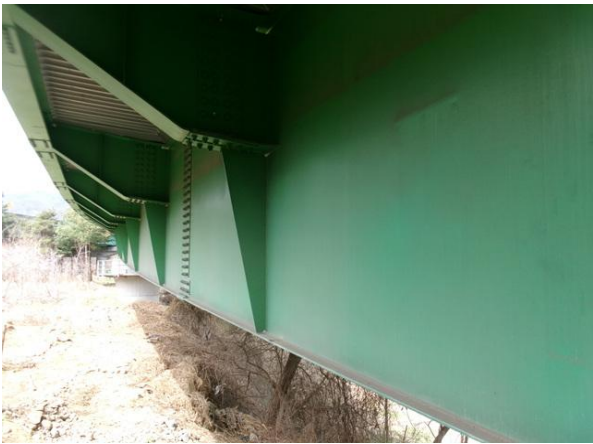
| <p>가로보 상태양호</p> | <p>세로보 상태양호</p> |

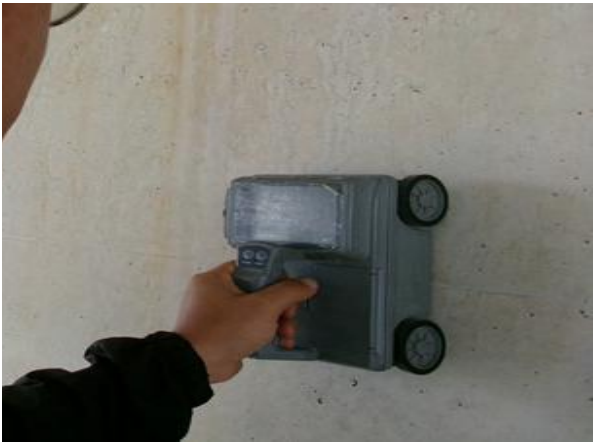
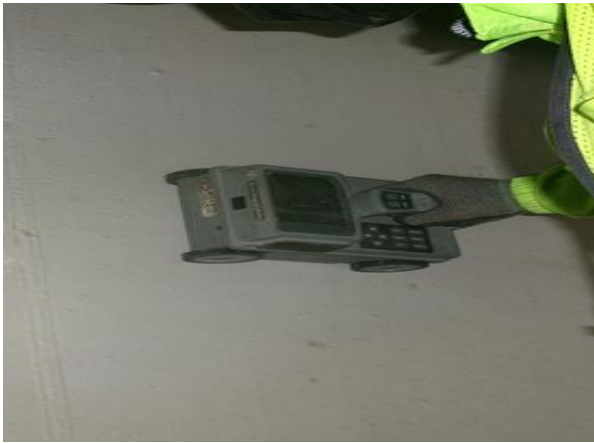
【사진 1.4.2】 철근탐사 시험

- 철근탐사 시험은 상부 2개소, 하부 2개소를 실시하여, 총 4개소를 실시하였다,
- 철근 피복두께 및 배근간격은 설계치와 비교시 전반적으로 준공도면과 대체로 일치하는 것으로 나타났으며, 일부구간 배근간격이 다소 상이하고, 피복두께도 다소 부족한 것으로 측정되어 구조물에 대한 주의관찰이 요구된다.

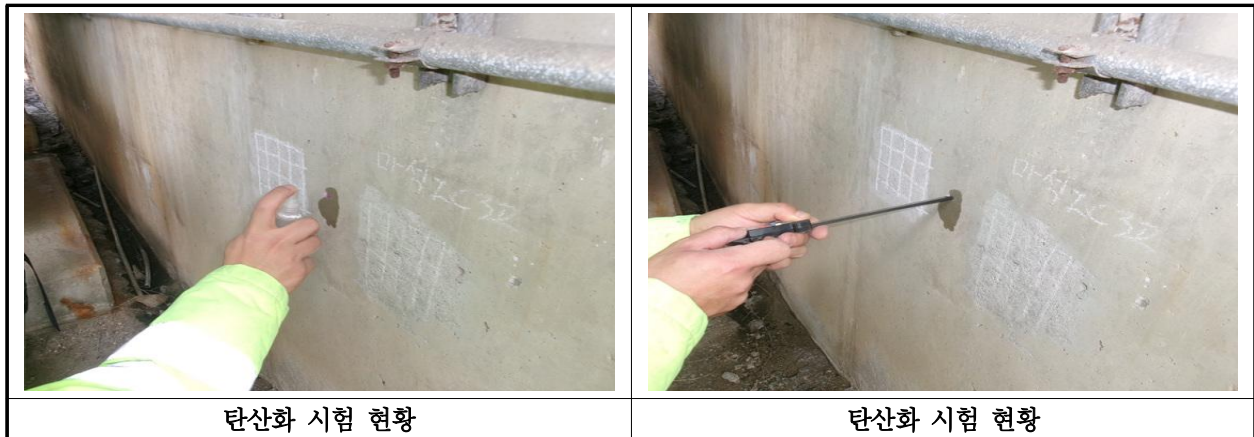
【사진 1.4.3】 탄산화 시험

마석IC3교에서 탄산화시험은 상부구조 1개, 하부구조 2개로 총 3개소 시험을 실시하였으며 결과 값은 아래 표에 정리하였다. 분석 결과, 3개소 모두 “탄산화에 의한 부식발생 우려 없음” 인 ‘a’ 등급으로 평가되어 실시한 전개소 모두 30년 이상의 잔존수명을 확보하여 공용상의 문제는 없을 것으로 판단된다.
