## 2. 금남IC3교

### 2.1 시설물의 개요

본 시설물은 국도46호선 상의 경기도 남양주시 화도읍 구암리에 위치한 교량으로 총 연장 180.0m, 폭 10.0m로 시공되어 있다.

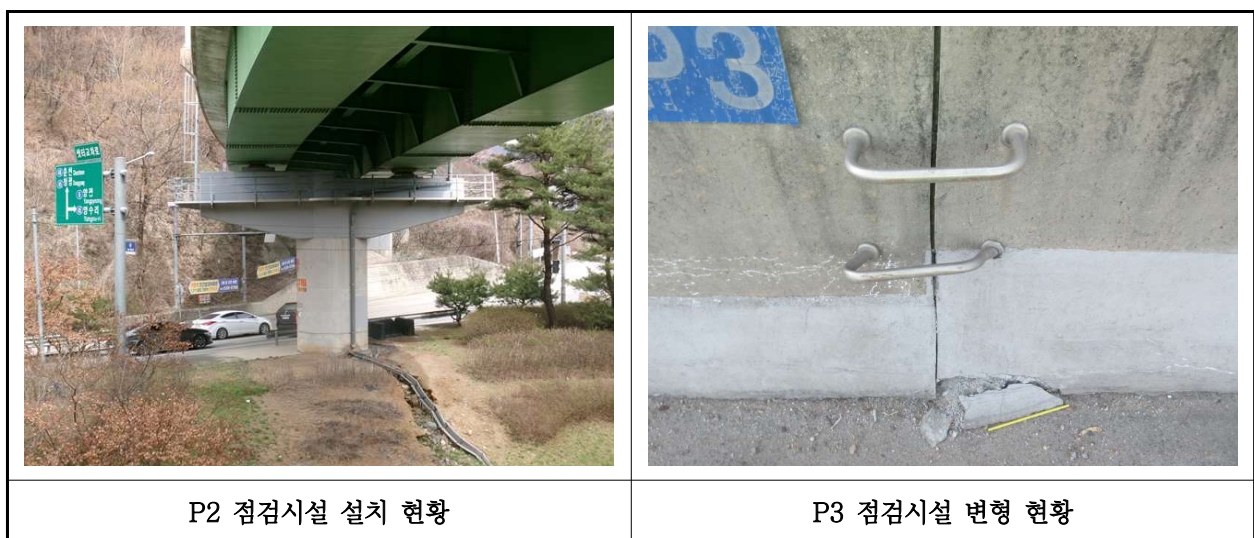
【사진 2.7.3】 점검시설 설치현황

- 점검시설이 교각의 전 구간에 설치되어있으며, 일부 구간에서 경미한 변형이 조사되었으나, 대체로 양호한 것으로 판단되어 b등급으로 평가되었다.
