## 4. 금남IC RAMP-A교(하)

### 4.1 시설물의 개요

본 시설물은 경기도 남양주시 화도읍 금남리에 위치한 교량으로 총 연장 175.0m, 폭 14.4~17.8m로 시공되어 있다.

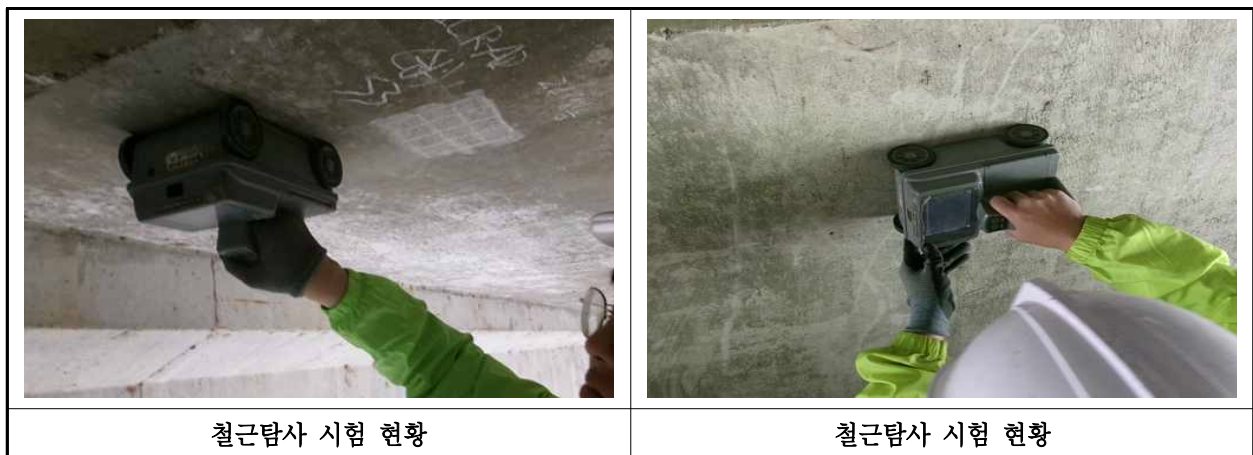
【사진 4.4.2】 철근탐사 시험

- 철근탐사 시험은 상부 3개소, 하부 3개소를 실시하여, 총 6개소를 실시하였으며, 철근 피복은 다소의 변동 폭을 보이는 것으로 조사되었으며 이는 시공시 발생된 오차로 판단되며, 철근의 배근간격은 설계도면에 준하는 것으로 조사되었다. 따라서 철근탐사에서 철근의 직경은 파악되지 않으므로, 철근의 직경이 설계도서와 일치한다면, 철근 배근량에 대한 문제는 없는 것으로 판단된다.
