## 5. 마석IC3교

### 5.1 시설물의 개요

본 시설물은 경기도 남양주시 화도읍 녹촌리에 위치한 교량으로 총 연장 175.0m, 폭 6.5m로 시공되어 있다.

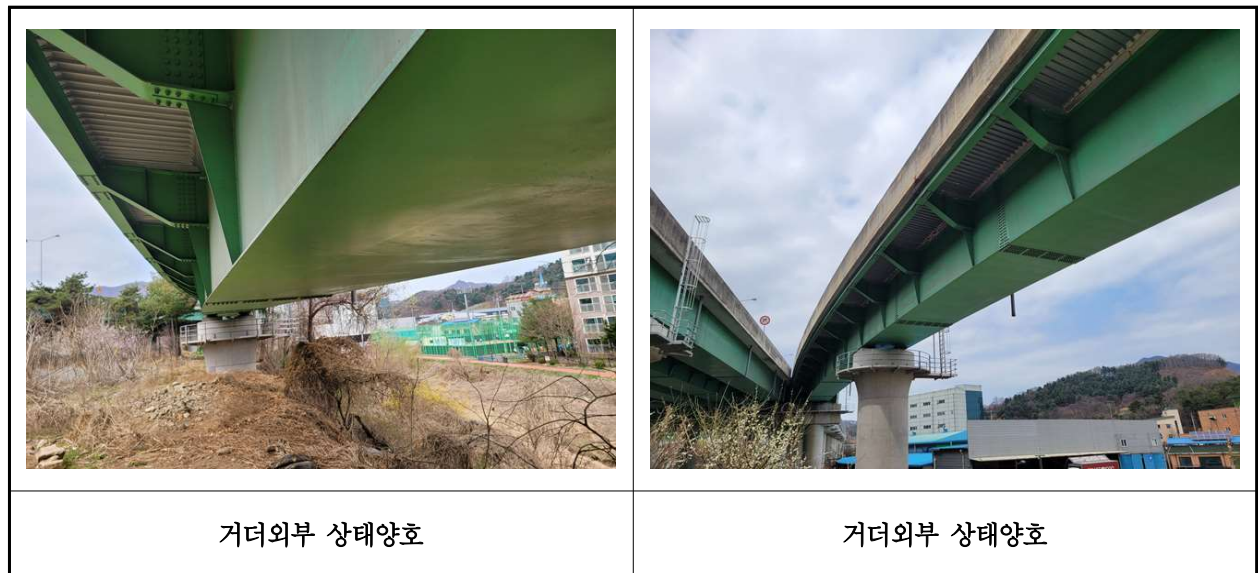
【사진 5.3.5】 거터외부 손상현황

| 구분 | 손상내용 | 단위 | 금회 | | 비고 |
|---|---|---|---|---|---|
| 거터외부 | 상태양호 | — | — | — | |

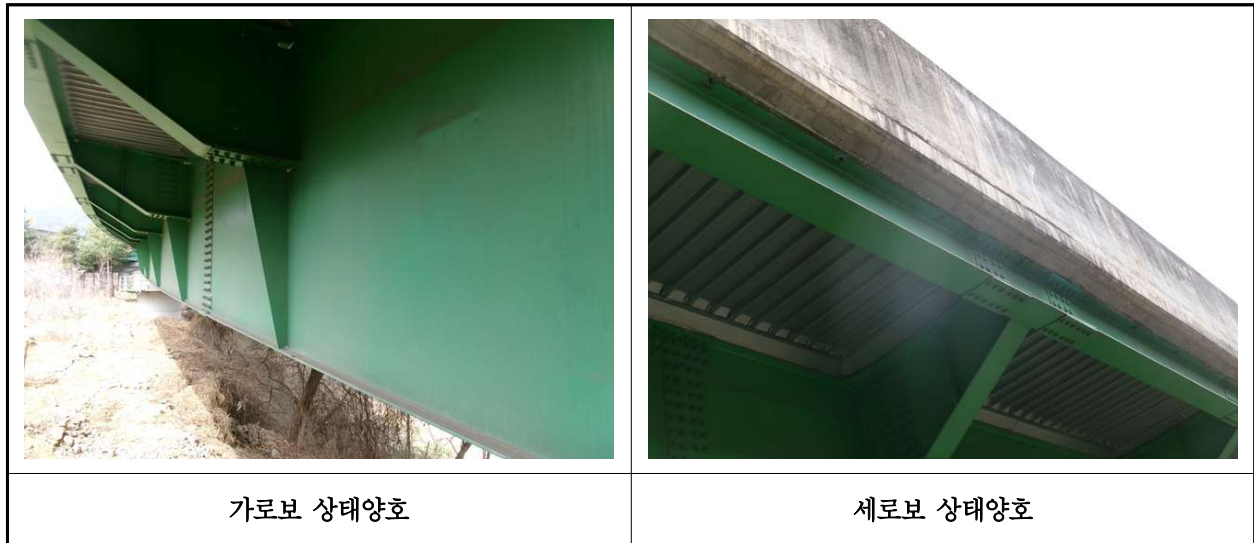
【사진 5.3.9】 가로보 및 세로보 손상현황

| 구분 | 손상내용 | 단위 | 금회 | | 비고 |
|---|---|---|---|---|---|
| 가로보 및 세로보 | 상태양호 | — | — | — | |

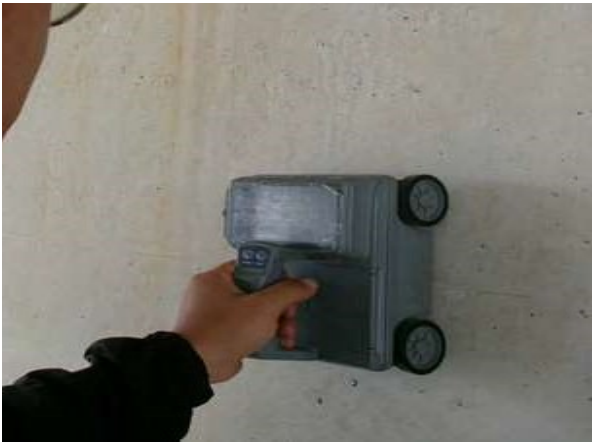
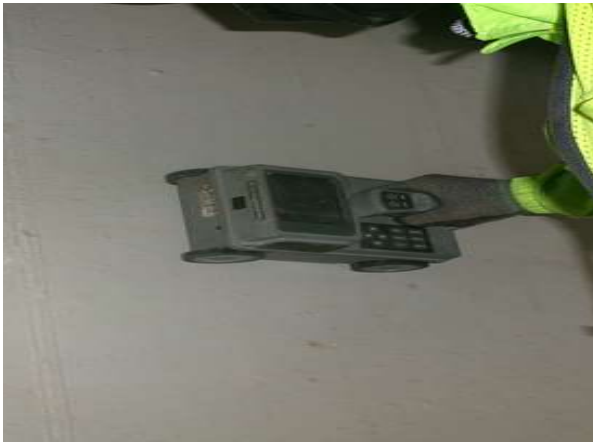
【사진 5.4.2】 철근탐사 시험

- 철근탐사 시험은 상부 2개소, 하부 2개소를 실시하여, 총 4개소를 실시하였다,
- 철근 피복두께 및 배근간격은 설계치와 비교시 전반적으로 준공도면과 대체로 일치하는 것으로 나타났으며, 일부구간 배근간격이 다소 상이하고, 피복두께도 다소 부족한 것으로 측정되어 구조물에 대한 주의관찰이 요구된다.

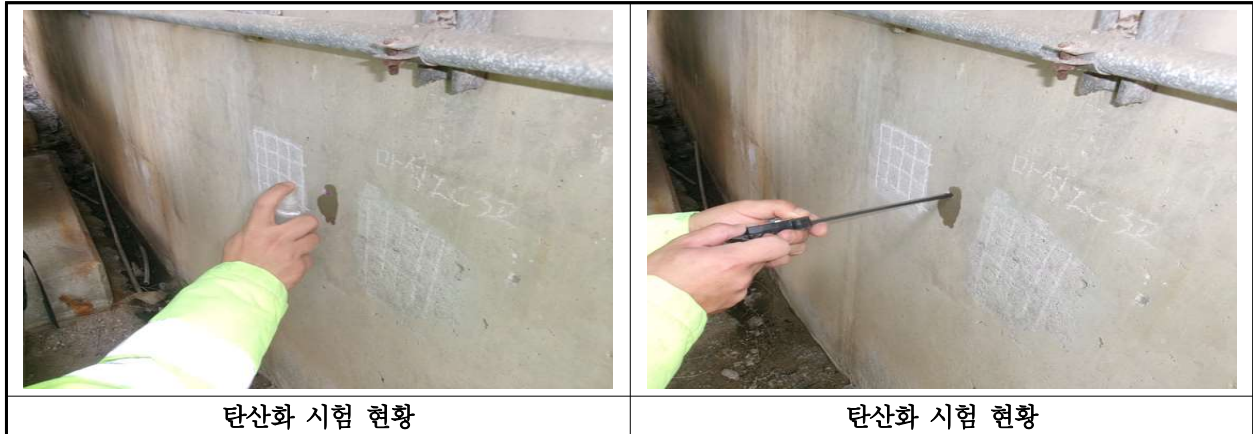
【사진 5.4.3】 탄산화 시험

마석IC3교에서 탄산화시험은 상부구조 1개, 하부구조 2개로 총 3개소 시험을 실시하였으며 결과 값은 아래 표에 정리하였다. 분석 결과, 3개소 모두 “탄산화에 의한 부식발생 우려 없음” 인 ‘a’ 등급으로 평가되어 실시한 전개소 모두 30년 이상의 잔존수명을 확보하여 공용상의 문제는 없을 것으로 판단된다.
