## 1. 금남IC2교

## 손상현황 사진(전차 점검 활용 사진)

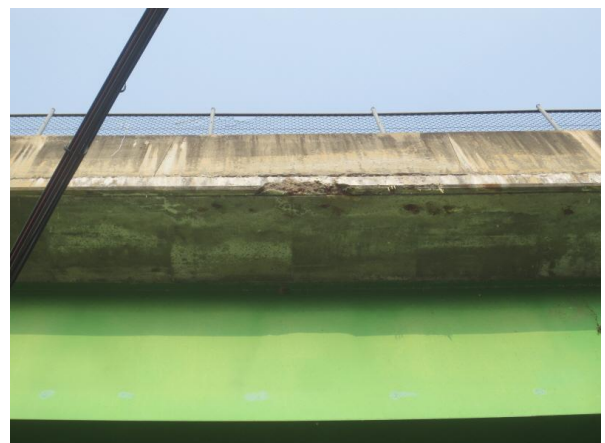
바닥판 파손 S3

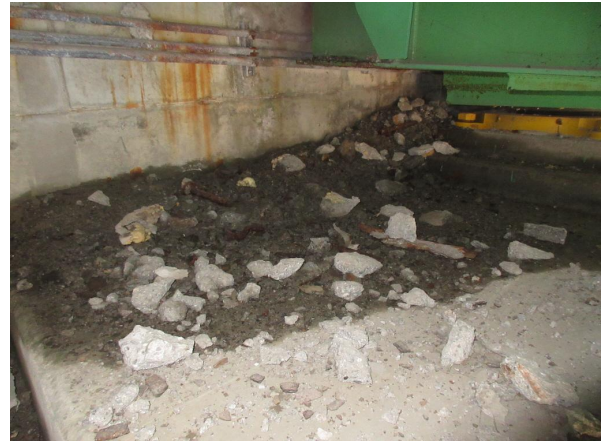
교대 폐콘크리트 적치 A1

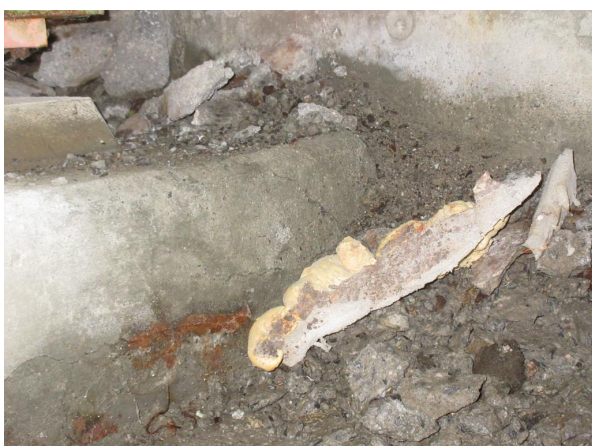
받침콘크리트 파손 A1-SH1

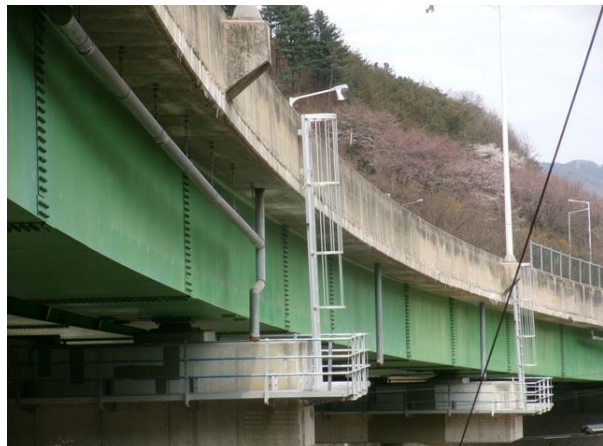
점검시설 상태양호 P1
