## 2. 금남IC3교

## 손상현황 사진(전차 점검 활용 사진)

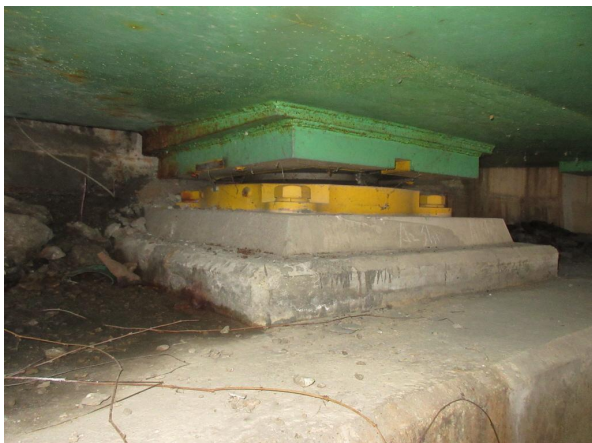
받침 콘크리트 파손 A2-SH2

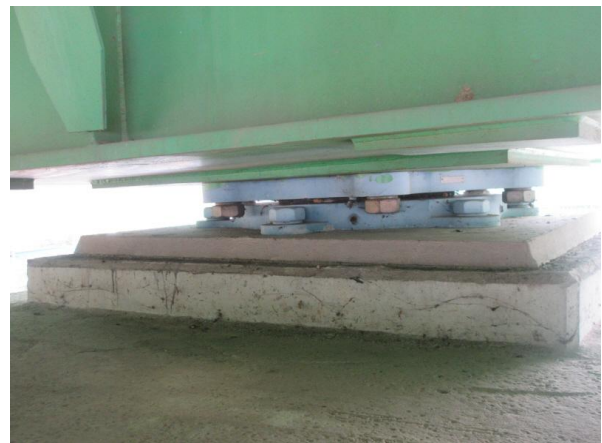
받침장치 상태양호 P2-SH1
