## 4. 금남IC RAMP-A교(하)

## 손상현황 사진(전차 점검 활용 사진)

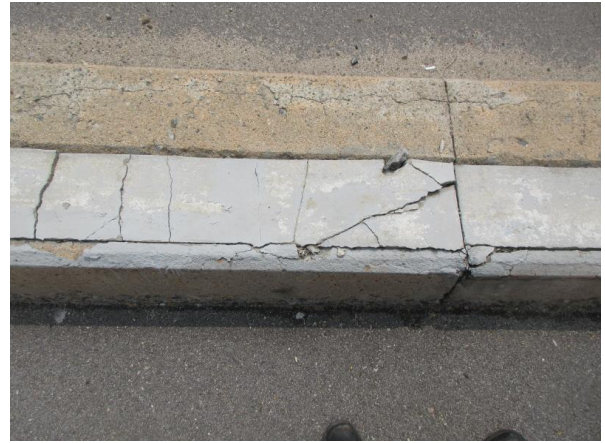
중앙분리대 보수부 박락 S4

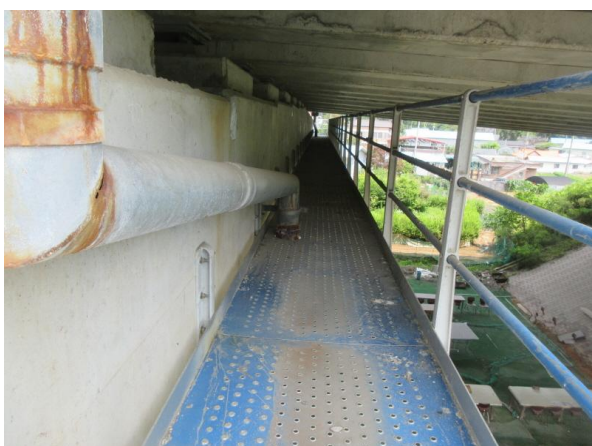
점검통로 상태양호 P3
