## 02. 외관조사망도

# 1. 금남IC 2교

# 1. 교 면 포 장

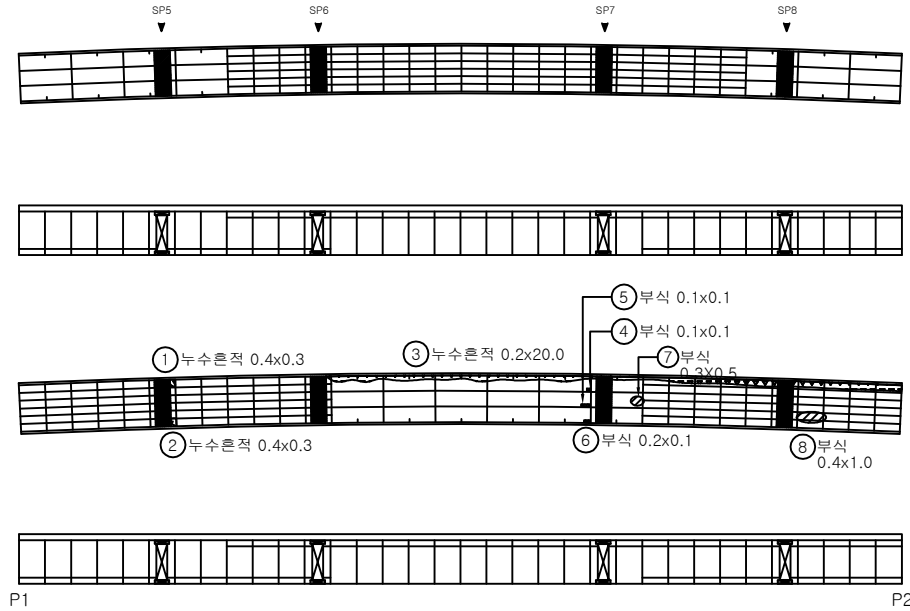
우측면 ④

| No. | 기존(N)<br>기준(P) | 손상 내용 | 손상 현황 | | | | | | 손상<br>물량 | 비고 |
|---|---|---|---|---|---|---|---|---|---|---|
| 1 | 기준 | 누수흔적 | | 0.40 | 0.30 | 0.12 | ㎡ | 1 | 0.12 | |
| 2 | 기준 | 누수흔적 | | 0.40 | 0.30 | 0.12 | ㎡ | 1 | 0.12 | |
| 3 | 기준 | 누수흔적 | | 0.20 | 20.00 | 4.00 | ㎡ | 1 | 4.00 | |
| 4 | 기준 | 부식 | | 0.10 | 0.10 | 0.01 | ㎡ | 1 | 0.01 | |
| 5 | 기준 | 부식 | | 0.10 | 0.10 | 0.01 | ㎡ | 1 | 0.01 | |
| 6 | 기준 | 부식 | | 0.20 | 0.10 | 0.02 | ㎡ | 1 | 0.02 | |
| 7 | 기준 | 부식 | | 0.30 | 0.50 | 0.15 | ㎡ | 1 | 0.15 | |
| 8 | 기준 | 부식 | | 0.40 | 1.00 | 0.40 | ㎡ | 1 | 0.40 | |

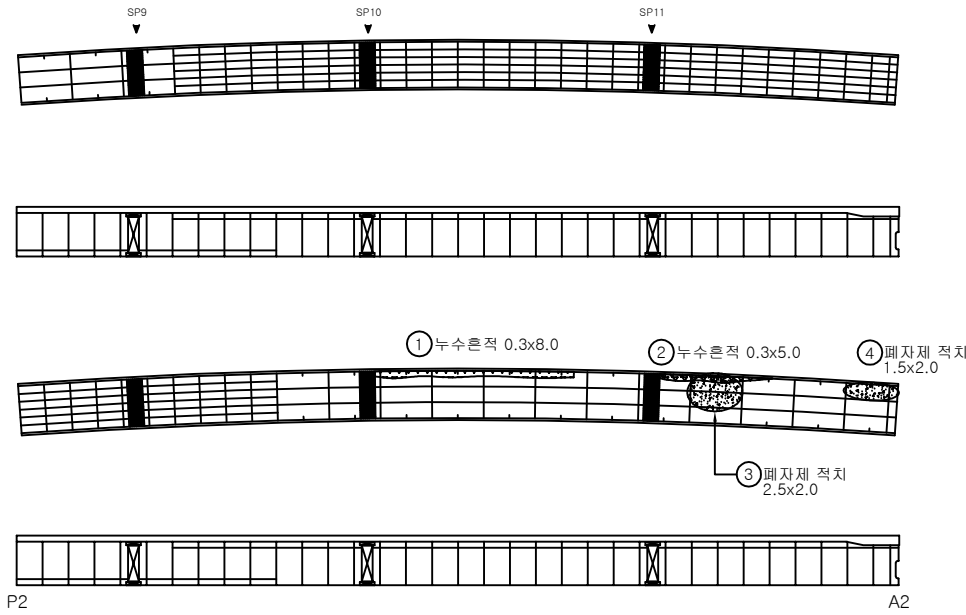
G1

| No. | 기준(N)<br>기준(P) | 손상 내용 | 손상 현황 | | | | | | 손상<br>물량 | 비고 |
|---|---|---|---|---|---|---|---|---|---|---|
| 1 | 기준 | 누수흔적 | | 0.30 | 8.00 | 2.40 | m <sup>2</sup> | 1 | 2.40 | |
| 2 | 기준 | 누수흔적 | | 0.30 | 5.00 | 1.50 | m <sup>2</sup> | 1 | 1.50 | |

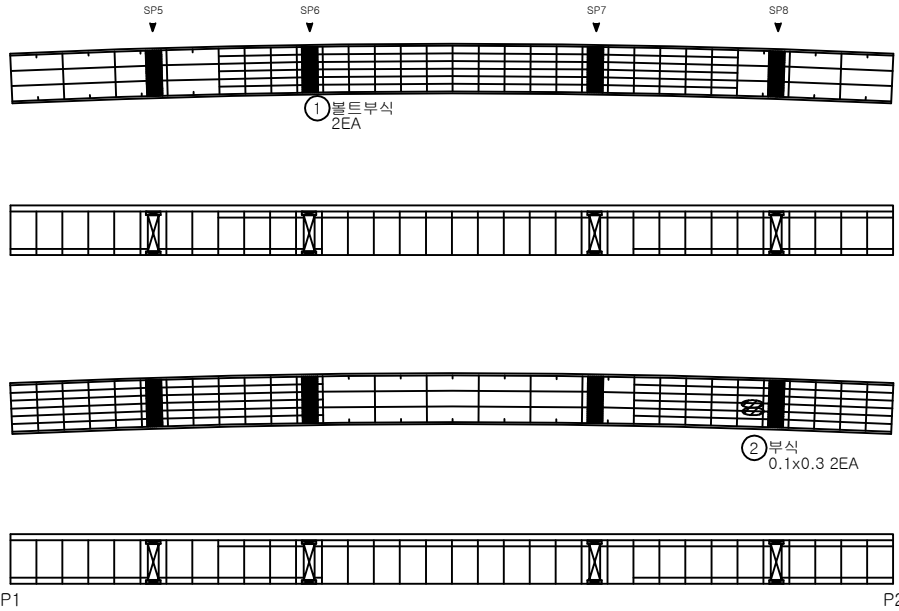
G2

| No. | 기준(N)<br>기준(P) | 손상 내용 | 손상 현황 | | | | | | 손상<br>물량 | 비고 |
|---|---|---|---|---|---|---|---|---|---|---|
| 1 | 기준 | 볼트부식 | | | | 1.00 | EA | 2 | 2.00 | |
| 2 | 기준 | 부식 | | 0.10 | 0.30 | 0.03 | m <sup>2</sup> | 2 | 0.06 | |

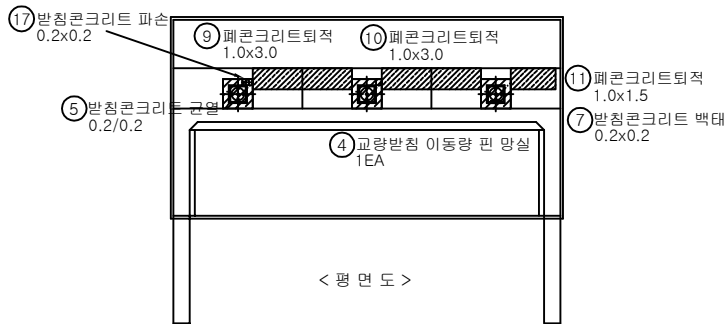
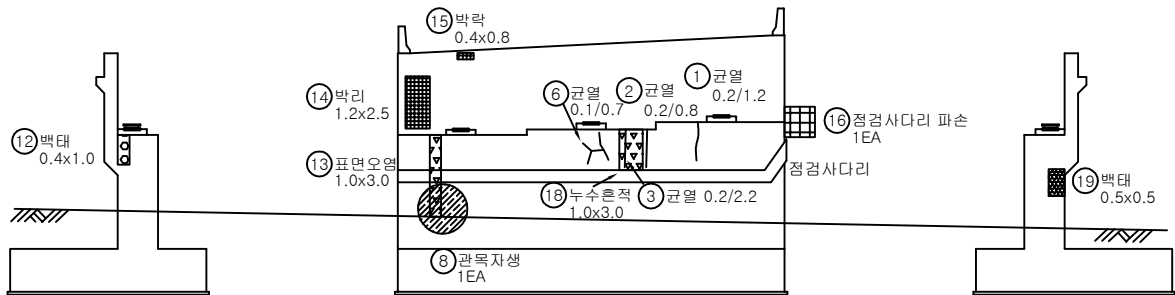
## 6. 교 대

| No. | 기준(N)<br>기준(P) | 손상 내용 | 손상 현황 | | | | | | 손상<br>물량 | 비고 |
|---|---|---|---|---|---|---|---|---|---|---|
| 1 | 보수 | 균열(0.3mm이하) | 0.20 | 1.20 | | 1.20 | m | 1 | 1.20 | |
| 2 | 보수 | 균열(0.3mm이하) | 0.20 | 0.80 | | 0.80 | m | 1 | 0.80 | |
| 3 | 기준 | 균열(0.3mm이하) | 0.20 | 2.20 | | 2.20 | m | 1 | 2.20 | |
| 5 | 보수 | 받침콘크리트균열(0.3mm이하) | 0.20 | 0.20 | | 0.20 | m | 1 | 0.20 | |
| 6 | 기준 | 균열(0.3mm이하) | 0.10 | 0.70 | | 0.70 | m | 1 | 0.70 | |
| 18 | 기준 | 누수흔적 | 1.00 | 3.00 | 3.00 | m³ | | 1 | 3.00 | |

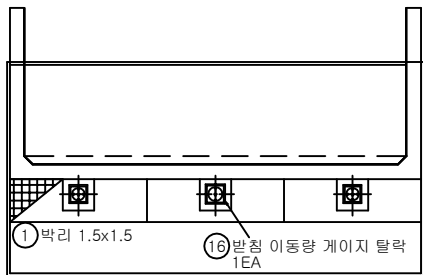
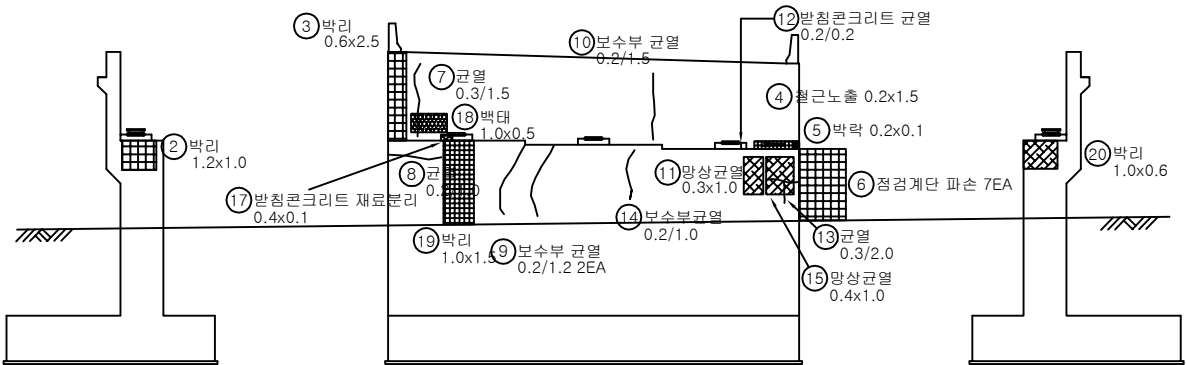
| No. | 기존(N)<br>기준(P) | 손상 내용 | 손상 현황 | | | | | | 손상<br>물량 | 비고 |
|---|---|---|---|---|---|---|---|---|---|---|
| 7 | 보수 | 균열(0.3mm이상) | 0.30 | 1.50 | | 1.50 | m | 1 | 1.50 | |
| 8 | 보수 | 균열(0.3mm미만) | 0.20 | 1.00 | | 1.00 | m | 1 | 1.00 | |
| 9 | 보수 | 보수부재균열(0.3mm미만) | 0.20 | 1.20 | | 1.20 | m | 2 | 2.40 | |
| 10 | 보수 | 보수부재균열(0.3mm미만) | 0.20 | 1.50 | | 1.50 | m | 1 | 1.50 | |

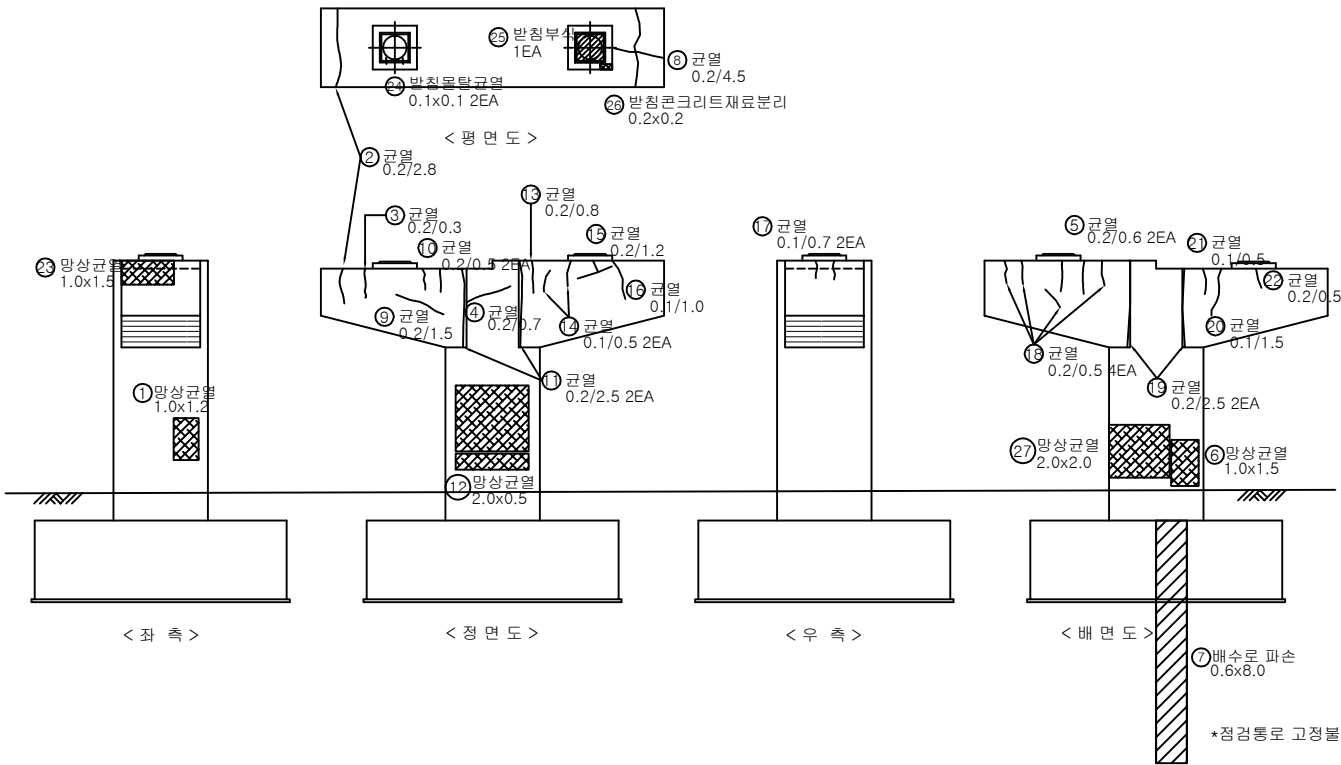
## 7. 교 각

| No. | 기준(N)<br>기준(P) | 손상 내용 | 손상 현황 | | | | | | 손상<br>물량 | 비고 |
|---|---|---|---|---|---|---|---|---|---|---|
| 1 | 보수 | 망상균열 | | 1.00 | 1.20 | 1.20 | m <sup>2</sup> | 1 | 1.20 | |
| 2 | 보수 | 균열(0.3mm미만) | 0.20 | 2.80 | | 2.80 | m | 1 | 2.80 | |
| 6 | 보수 | 망상균열 | 1.00 | 1.50 | | 1.50 | m <sup>2</sup> | 1 | 1.50 | |
| 12 | 기준 | 망상균열 | 2.00 | 0.50 | | 1.00 | m <sup>2</sup> | 1 | 1.00 | |
| 24 | 기준 | 받침물타균열(0.3mm미만) | 0.10 | 0.10 | | 0.10 | m | 2 | 0.20 | |
| 25 | 보수 | 받침부식 | | | | 1.00 | EA | 1 | 1.00 | |
| 27 | 기준 | 망상균열 | 2.00 | 2.00 | | 4.00 | m <sup>2</sup> | 1 | 4.00 | |

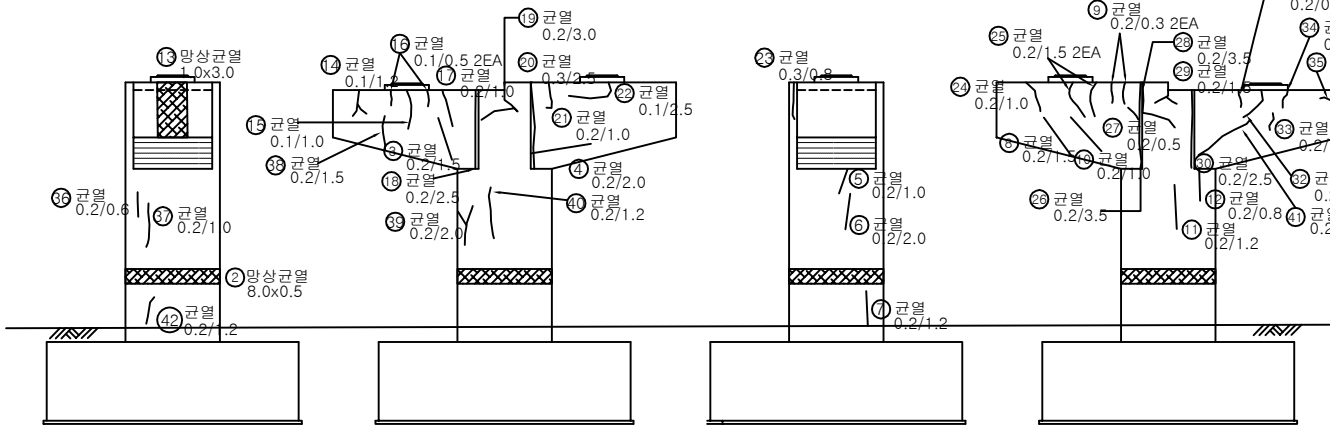
< 평면도 >

① 받침부식 2EA

| No. | 기준(N)<br>기준(P) | 손상 내용 | 손상 현황 | | | | | 손상<br>물량 | 비고 |
|---|---|---|---|---|---|---|---|---|---|
| 1 | 기준 | 받침부식 | | | | 2.00 | EA | 2 | 4.00 |
| 2 | 기준 | 망상균열 | | 8.00 | 0.50 | 4.00 | m <sup>2</sup> | 1 | 4.00 |
| 20 | 보수 | 균열(0.3mm이상) | 0.30 | 2.50 | | 2.50 | m | 1 | 2.50 |

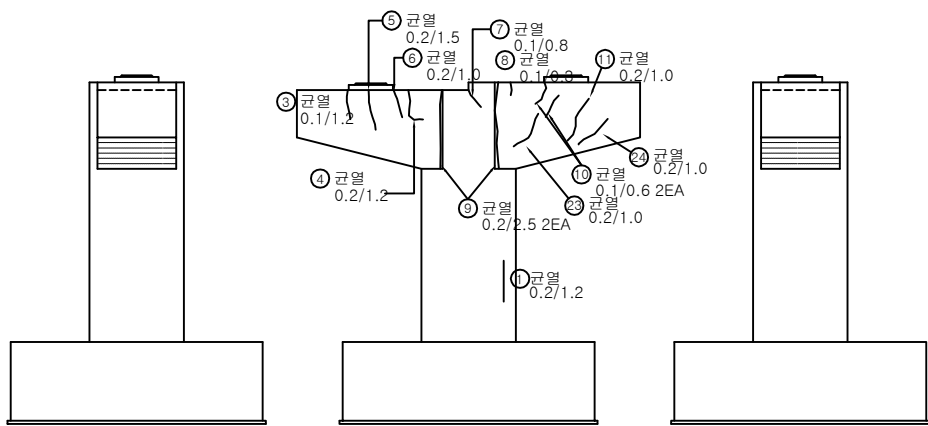
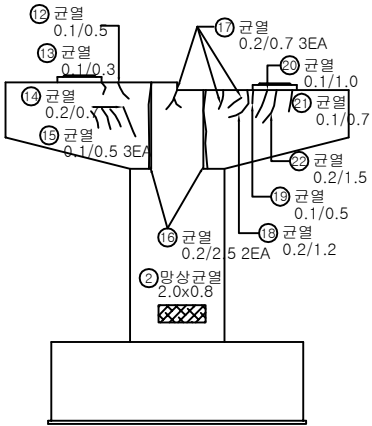
< 평면도 >

| No. | 기준(N)<br>기준(P) | 손상 내용 | 손상 현황 | | | | | 손상<br>물량 | 비고 |
|---|---|---|---|---|---|---|---|---|---|
| 1 | 보수 | 균열(0.3mm미만) | 0.20 | 1.20 | | 1.20 | m | 1 | 1.20 |
| 2 | 보수 | 망상균열 | | 2.00 | 0.80 | 1.60 | m <sup>2</sup> | 1 | 1.60 |

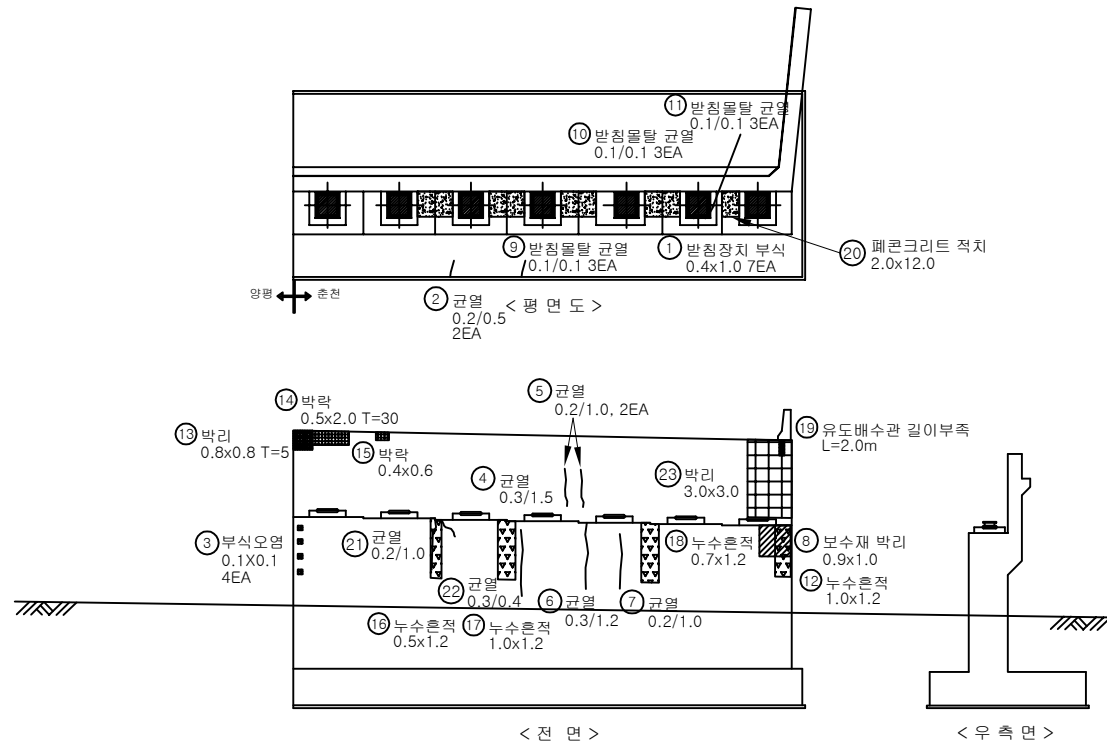
| No. | 기준(N)<br>기준(P) | 손상 내용 | 손상 현황 | | | | | | 손상<br>물량 | 비고 |
|---|---|---|---|---|---|---|---|---|---|---|
| 1 | 보수 | 받침장치 부식 | | 0.40 | 1.00 | 0.40 | ㎡ | 7 | 2.80 | |
| 2 | 기준 | 균열(0.3mm미만) | 0.20 | 0.50 | | 0.50 | m | 2 | 1.00 | |
| 4 | 기준 | 균열(0.3mm이상) | 0.30 | 1.50 | | 1.50 | m | 1 | 1.50 | |
| 5 | 기준 | 균열(0.3mm미만) | 0.20 | 1.00 | | 1.00 | m | 2 | 2.00 | |
| 6 | 기준 | 균열(0.3mm이상) | 0.30 | 1.20 | | 1.20 | m | 1 | 1.20 | |
| 7 | 기준 | 균열(0.3mm미만) | 0.20 | 1.00 | | 1.00 | m | 1 | 1.00 | |
| 12 | 기준 | 누수흔적 | | 1.00 | 1.20 | 1.20 | ㎡ | 1 | 1.20 | |

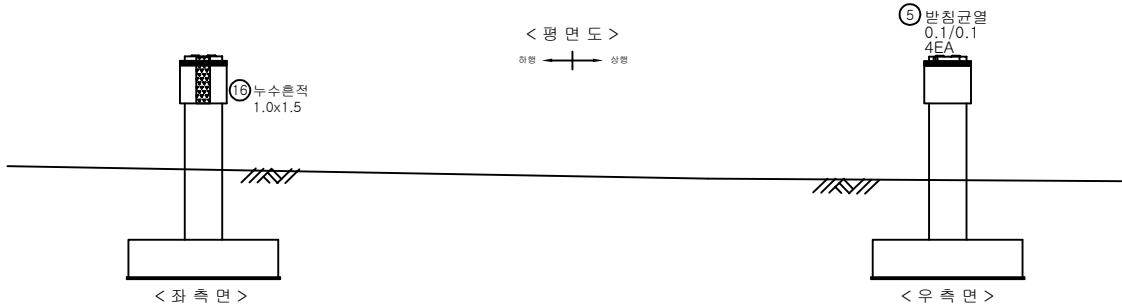
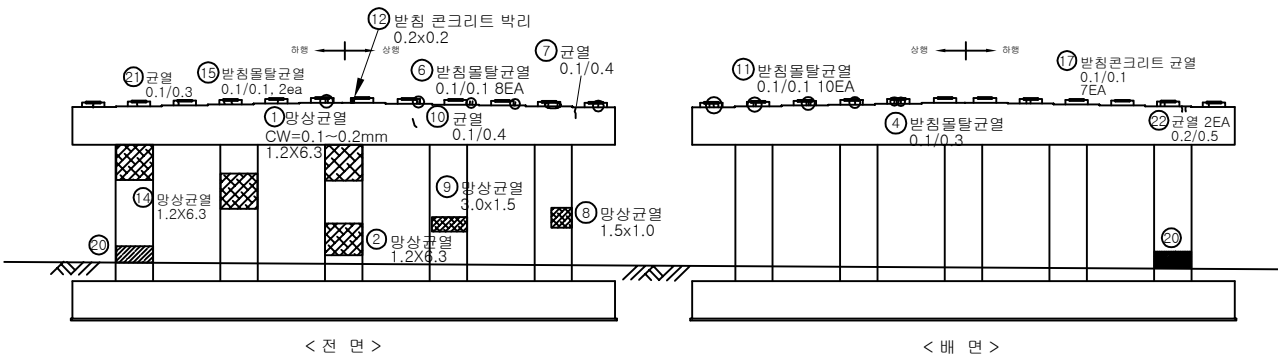
< 평면도 >  
하행 ← 상행 →

| No. | 기준(N)<br>기준(P) | 손상 내용 | 손상 현황 | | | | | | 손상<br>률량 | 비고 |
|---|---|---|---|---|---|---|---|---|---|---|
| 1 | 기준 | 방상균열 | | 6.30 | 1.20 | 7.56 | ㎡ | 1 | 7.56 | |
| 2 | 기준 | 방상균열 | | 6.30 | 1.20 | 7.56 | ㎡ | 1 | 7.56 | |
| 4 | 기준 | 방청물탈 균열(0.3mm미만) | 0.10 | 0.30 | | 0.30 | m | 1 | 0.30 | |
| 7 | 기준 | 균열(0.3mm미만) | 0.10 | 0.40 | | 0.40 | m | 1 | 0.40 | |
| 8 | 기준 | 방상균열 | | 1.50 | 1.00 | 1.50 | ㎡ | 1 | 1.50 | |
| 9 | 기준 | 방상균열 | | 3.00 | 1.50 | 4.50 | ㎡ | 1 | 4.50 | |

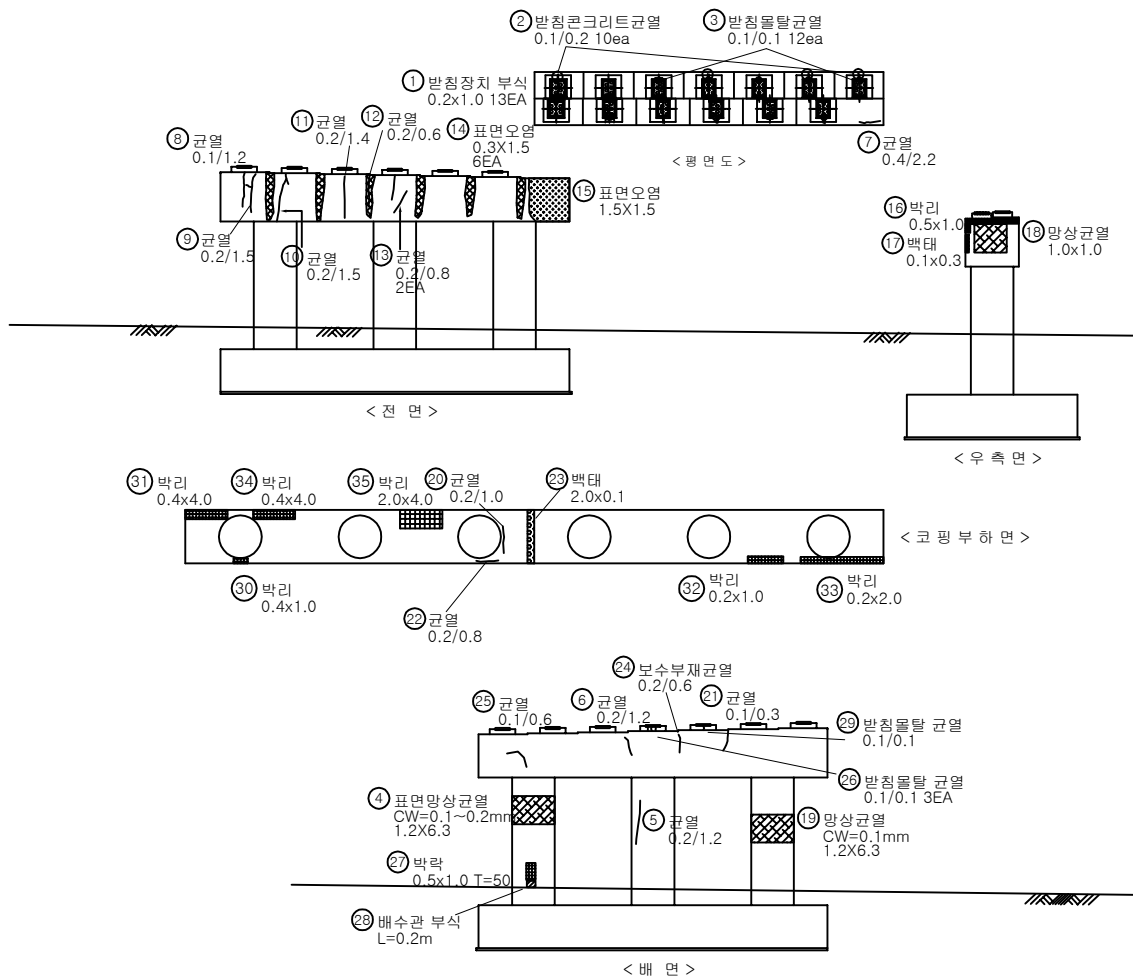
| No. | 기준(N)<br>기준(P) | 손상 내용 | 손상 현황 | | | | | | 손상<br>물량 | 비고 |
|---|---|---|---|---|---|---|---|---|---|---|
| 1 | 보수 | 받침장치 부식 | | 0.20 | 0.10 | 0.02 | m <sup>2</sup> | 13 | 0.26 | |
| 2 | 기준 | 받침콘크리트 균열(0.3mm미만) | 0.10 | 0.20 | | 0.20 | m | 10 | 2.00 | |
| 3 | 기준 | 받침물탈 균열(0.3mm미만) | 0.10 | 0.10 | | 0.10 | m | 12 | 1.20 | |
| 4 | 기준 | 망상균열 | | 6.30 | 1.20 | 7.56 | m <sup>2</sup> | 1 | 7.56 | |
| 5 | 기준 | 균열(0.3mm미만) | 0.20 | 1.20 | | 1.20 | m | 1 | 1.20 | |
| 28 | 기준 | 배수관 부식 | | 0.20 | | 0.20 | m | 1 | 0.20 | |

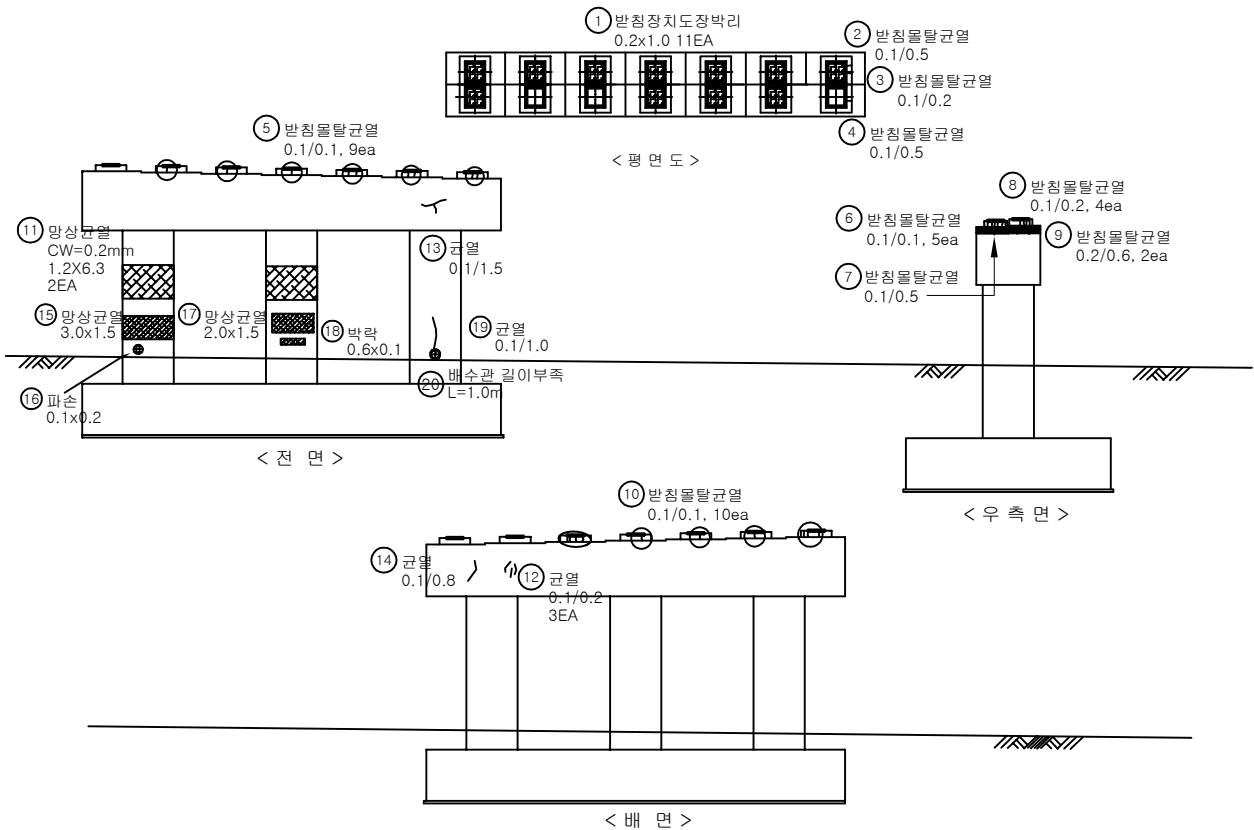
| No. | 기준(N)<br>기준(P) | 손상 내용 | 손상 현황 | | | | | | 손상<br>물량 | 비고 |
|---|---|---|---|---|---|---|---|---|---|---|
| 2 | 기준 | 받침물탈 균열(0.3mm미만) | 0.10 | 0.50 | | 0.50 | m | 1 | 0.50 | |
| 5 | 기준 | 받침물탈 균열(0.3mm미만) | 0.10 | 0.10 | | 0.10 | m | 9 | 0.90 | |
| 11 | 기준 | 망상균열 | | 1.20 | 6.30 | 7.56 | m <sup>2</sup> | 2 | 15.12 | |
| 13 | 기준 | 균열(0.3mm미만) | 0.10 | 1.50 | | 1.50 | m | 1 | 1.50 | |
| 15 | 기준 | 망상균열 | | 3.00 | 1.50 | 4.50 | m <sup>2</sup> | 1 | 4.50 | |
| 17 | 기준 | 망상균열 | | 2.00 | 1.50 | 3.00 | m <sup>2</sup> | 1 | 3.00 | |

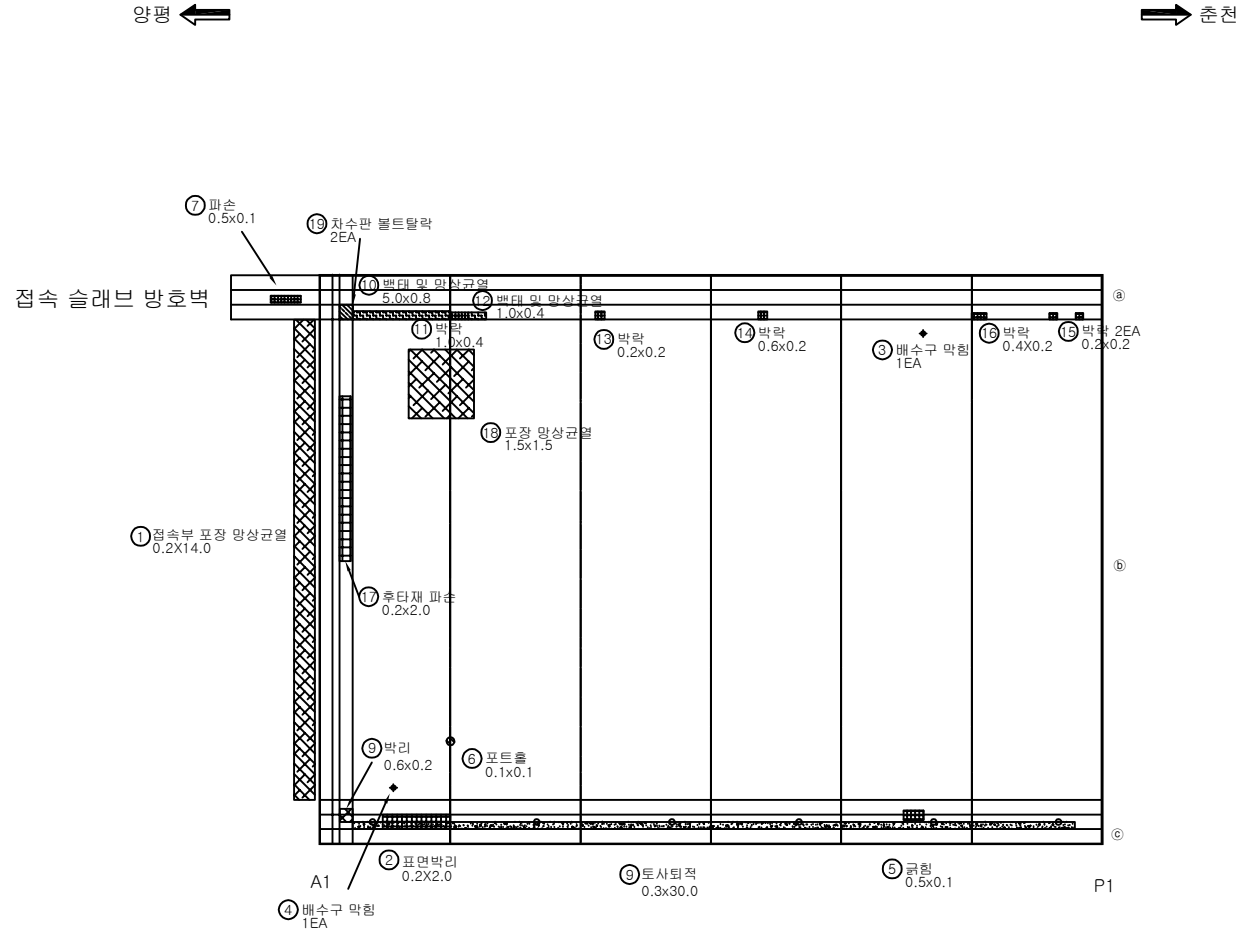
금남IC R-A교(하) 외관조사망도 - 교면포장 S1

| No. | 신규(N)<br>기존(P) | 손상 내용 | 손상 현황 | | | | | | 손상<br>물량 | 비고 |
|---|---|---|---|---|---|---|---|---|---|---|
| 1 | 기존 | 접속부 포장 망상균열 | | 0.20 | 14.00 | 2.80 | m <sup>2</sup> | 1 | 2.80 | |
| 5 | 기존 | 균열 | | 0.50 | 0.50 | 0.25 | m <sup>2</sup> | 1 | 0.25 | |
| 10 | 기존 | 벽대 및 망상균열 | | 5.00 | 0.80 | 4.00 | m <sup>2</sup> | 1 | 4.00 | |
| 12 | 기존 | 벽대 및 망상균열 | | 1.00 | 0.40 | 0.40 | m <sup>2</sup> | 1 | 0.40 | |

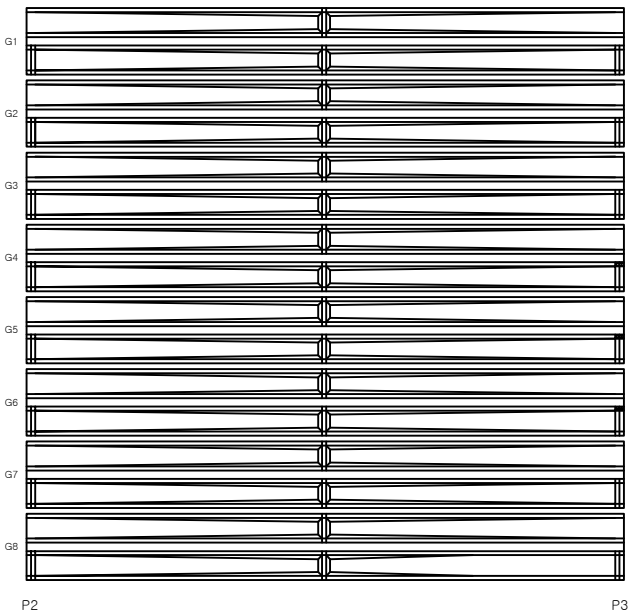
① 박리  
0.1x0.2 3EA

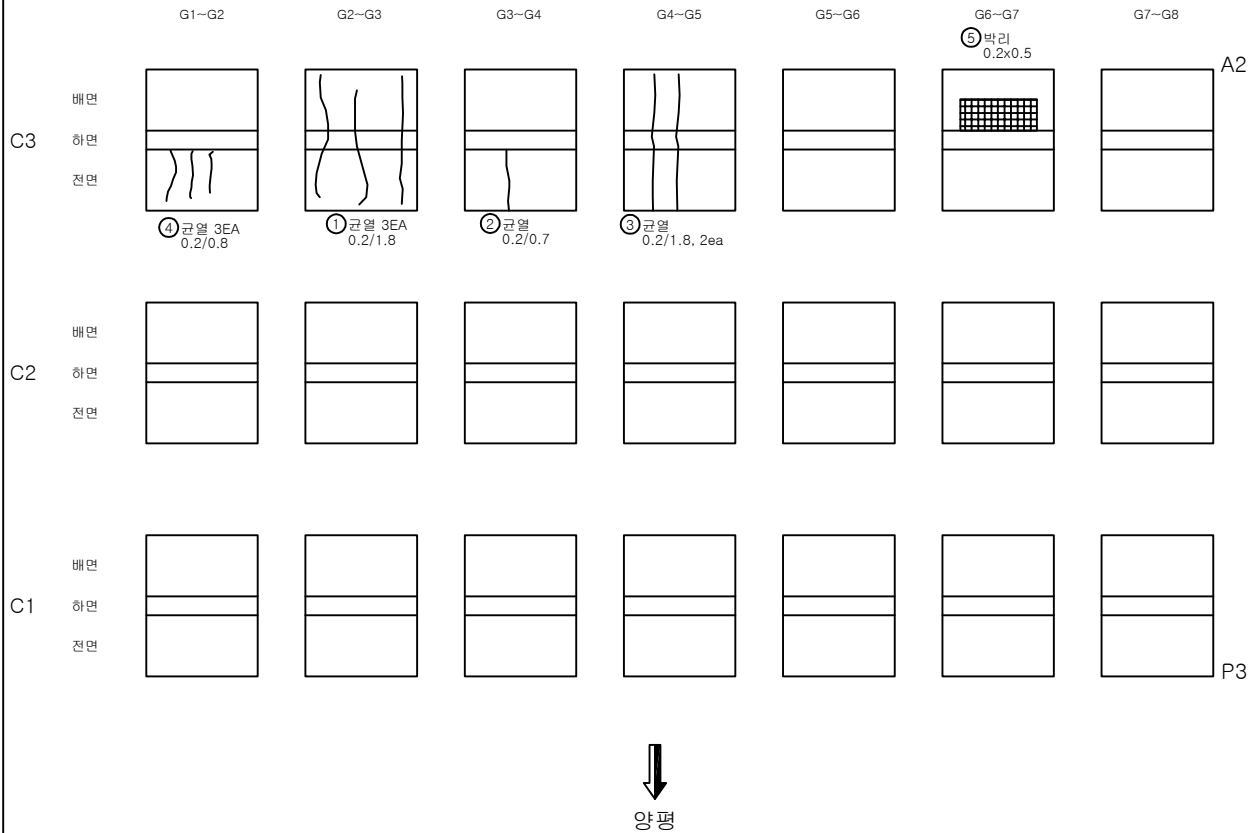
| No. | 신규(N)<br>기준(P) | 손상 내용 | 손상 현황 | | | | | | 손상<br>물량 | 비고 |
|---|---|---|---|---|---|---|---|---|---|---|
| 1 | 기준 | 균열(0.3mm미만) | 0.20 | 1.80 | | 1.80 | m | 3 | 5.40 | |
| 2 | 기준 | 균열(0.3mm미만) | 0.20 | 0.70 | | 0.70 | m | 1 | 0.70 | |
| 3 | 기준 | 균열(0.3mm미만) | 0.20 | 1.80 | | 1.80 | m | 2 | 3.60 | |
| 4 | 기준 | 균열(0.3mm미만) | 0.20 | 0.80 | | 0.80 | m | 3 | 2.40 | |

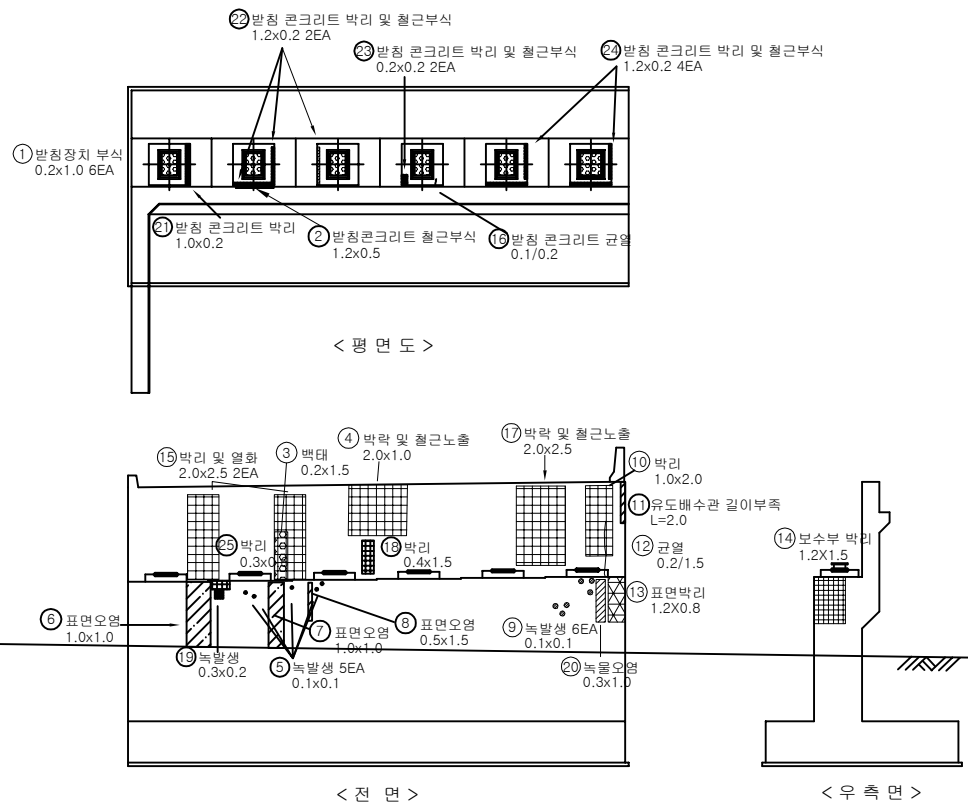
## 6. 교 대

| No. | 신규(N)<br>기준(P) | 손상 내용 | 손상 현황 | | | | | | 손상<br>물량 | 비고 |
|---|---|---|---|---|---|---|---|---|---|---|
| 1 | 보수 | 받침장치 부식 | | 0.20 | 1.00 | 1.20 | ㎡ | 6 | 1.20 | |
| 2 | 기준 | 받침콘크리트 철근부식 | | 1.20 | 0.50 | 0.60 | ㎡ | 1 | 0.60 | |
| 12 | 보수 | 균열(0.3mm미만) | 0.20 | 1.50 | | 1.50 | m | 1 | 1.50 | |
| 16 | 기준 | 받침콘크리트 균열(0.3mm미만) | 0.10 | 0.20 | | 0.20 | m | 1 | 0.20 | |
| 22 | 기준 | 받침콘크리트 박리 및 철근부식 | | 1.20 | 0.20 | 0.48 | ㎡ | 2 | 0.48 | |
| 23 | 기준 | 받침콘크리트 박리 및 철근부식 | | 0.20 | 0.20 | 0.08 | ㎡ | 2 | 0.08 | |
| 24 | 기준 | 받침콘크리트 박리 및 철근부식 | | 1.20 | 0.20 | 0.96 | ㎡ | 4 | 0.96 | |

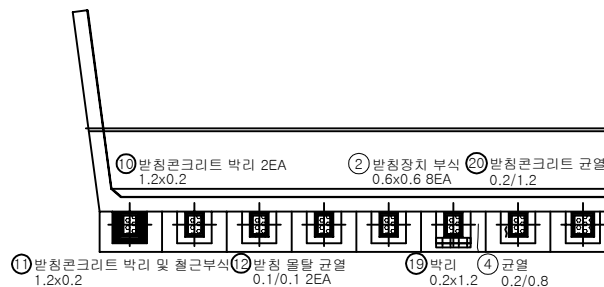
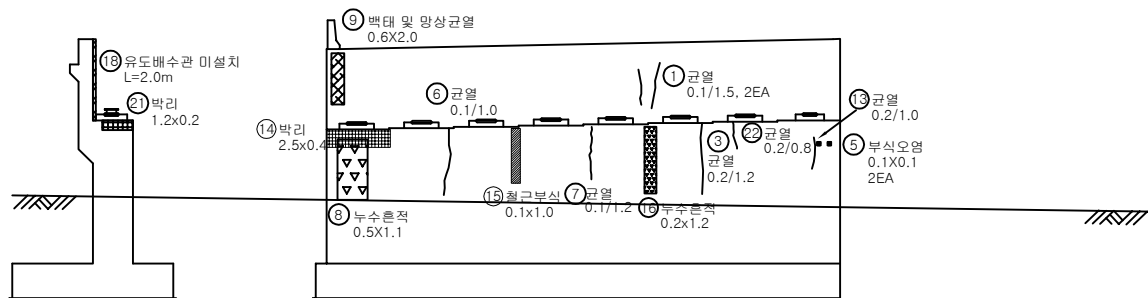
| No. | 신규(N)<br>기존(P) | 손상 내용 | 손상 현황 | | | | | | 손상<br>물량 | 비고 |
|---|---|---|---|---|---|---|---|---|---|---|
| 1 | 기존 | 균열(0.3mm미만) | 0.10 | 1.50 | | 1.50 | m | 2 | 3.00 | |
| 2 | 보수 | 방침장치 부식 | | 0.60 | 0.60 | 0.36 | ㎡ | 8 | 2.88 | |
| 3 | 기존 | 균열(0.3mm미만) | 0.20 | 1.20 | | 1.20 | m | 1 | 1.20 | |
| 4 | 보수 | 균열(0.3mm미만) | 0.20 | 0.80 | | 0.80 | m | 1 | 0.80 | |
| 5 | 기존 | 부식오염 | | 0.10 | 0.10 | 0.01 | ㎡ | 2 | 0.02 | |
| 6 | 기존 | 균열(0.3mm미만) | 0.10 | 1.00 | | 1.00 | m | 1 | 1.00 | |
| 7 | 기존 | 균열(0.3mm미만) | 0.10 | 1.20 | | 1.20 | m | 1 | 1.20 | |
| 8 | 기존 | 누수흔적 | | 0.50 | 1.10 | 0.55 | ㎡ | 1 | 0.55 | |
| 9 | 기존 | 백대 및 망상균열 | | 0.60 | 2.00 | 1.20 | ㎡ | 1 | 1.20 | |
| 11 | 기존 | 발침콘크리트 박리 및 철근부식 | | 1.20 | 0.20 | 0.24 | ㎡ | 1 | 0.24 | |
| 12 | 기존 | 방침물탈 균열(0.3mm미만) | 0.10 | 0.10 | | 0.10 | m | 2 | 0.20 | |
| 13 | 기존 | 균열(0.3mm미만) | 0.20 | 1.00 | | 1.00 | m | 1 | 1.00 | |
| 15 | 보수 | 철근부식 | | 0.10 | 1.00 | 0.10 | ㎡ | 1 | 0.10 | |
| 16 | 기존 | 누수흔적 | | 0.20 | 1.20 | 0.24 | ㎡ | 1 | 0.24 | |
| 17 | 기존 | 균열(0.3mm미만) | 0.10 | 0.80 | | 0.80 | m | 1 | 0.80 | |
| 20 | 신규 | 발침콘크리트 균열(0.3mm미만) | 0.20 | 1.20 | | 1.20 | m | 1 | 1.20 | |
| 22 | 신규 | 균열(0.3mm미만) | 0.20 | 0.80 | | 0.80 | m | 1 | 0.80 | |

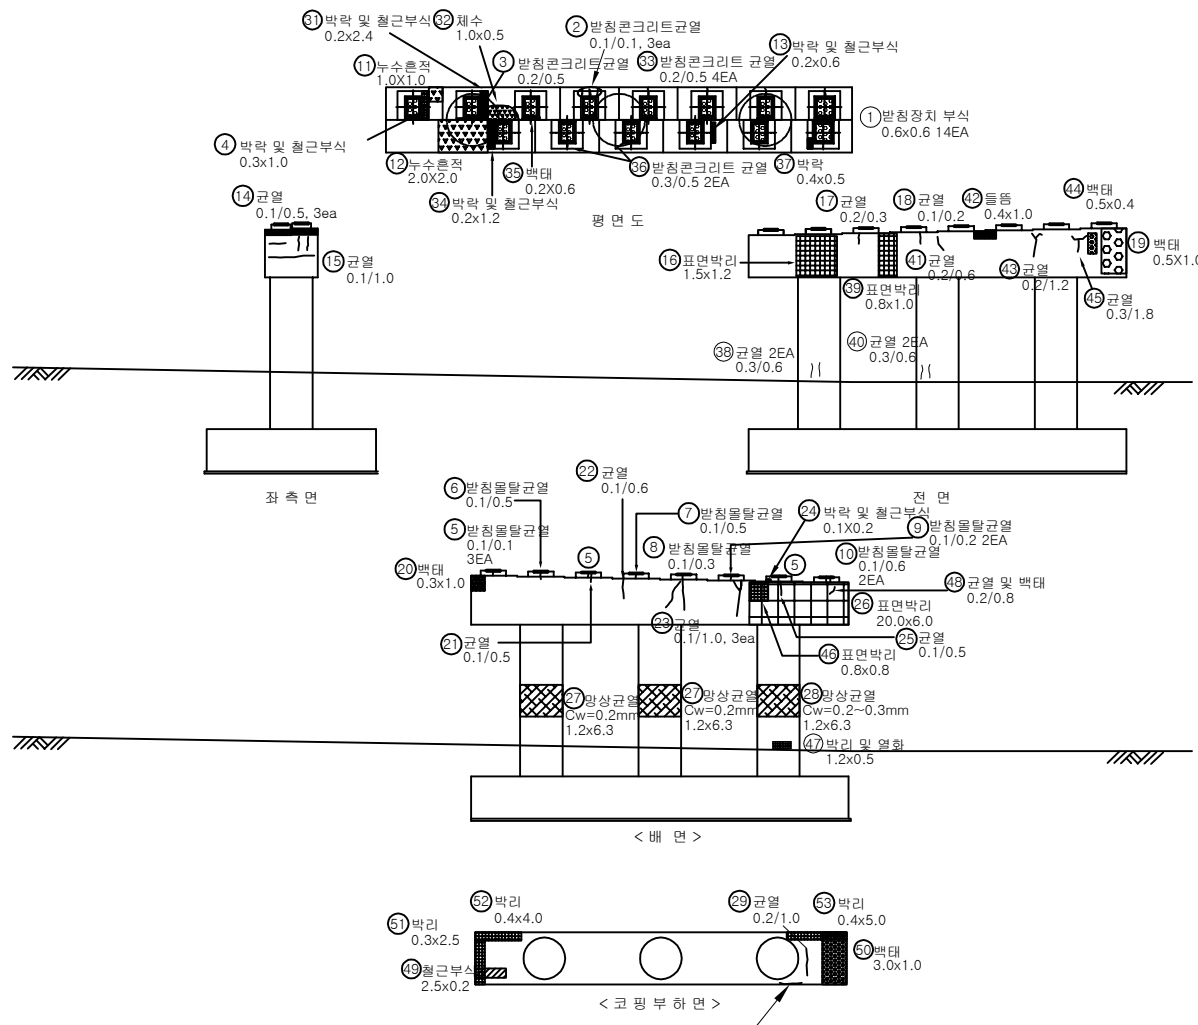
| No. | 신규(N)<br>기준(P) | 손상 내용 | 손상 현황 | | | | | | 손상<br>물량 | 비고 |
|---|---|---|---|---|---|---|---|---|---|---|
| 1 | 보수 | 방청장치 부식 | | 0.60 | 0.60 | 0.36 | m <sup>2</sup> | 14 | 5.04 | |
| 2 | 기준 | 방청콘크리트 균열(0.3mm미만) | 0.10 | 0.10 | | 0.10 | m | 3 | 0.30 | |
| 3 | 기준 | 방청콘크리트 균열(0.3mm미만) | 0.20 | 0.50 | | 0.50 | m | 1 | 0.50 | |
| 4 | 기준 | 방청콘크리트 박락 및 철근부식 | | 0.30 | 1.00 | 0.30 | m <sup>2</sup> | 1 | 0.30 | |
| 5 | 기준 | 방청물탈 균열(0.3mm미만) | 0.10 | 0.10 | | 0.10 | m | 3 | 0.30 | |
| 6 | 기준 | 방청물탈 균열(0.3mm미만) | 0.10 | 0.50 | | 0.50 | m | 1 | 0.50 | |
| 7 | 기준 | 방청물탈 균열(0.3mm미만) | 0.10 | 0.50 | | 0.50 | m | 1 | 0.50 | |
| 8 | 기준 | 방청물탈 균열(0.3mm미만) | 0.10 | 0.30 | | 0.30 | m | 1 | 0.30 | |
| 9 | 기준 | 방청물탈 균열(0.3mm미만) | 0.10 | 0.20 | | 0.20 | m | 2 | 0.40 | |
| 10 | 기준 | 방청물탈 균열(0.3mm미만) | 0.10 | 0.60 | | 0.60 | m | 2 | 1.20 | |
| 11 | 기준 | 누수흔적 | | 1.00 | 1.00 | 1.00 | m <sup>2</sup> | 1 | 1.00 | |
| 12 | 기준 | 누수흔적 | | 2.00 | 2.00 | 4.00 | m <sup>2</sup> | 1 | 4.00 | |
| 13 | 기준 | 박락 및 철근부식 | | 0.20 | 0.60 | 0.12 | m <sup>2</sup> | 1 | 0.12 | |
| 14 | 기준 | 균열(0.3mm미만) | 0.10 | 0.50 | | 0.50 | m | 3 | 1.50 | |
| 15 | 기준 | 균열(0.3mm미만) | 0.10 | 1.00 | | 1.00 | m | 1 | 1.00 | |
| 17 | 기준 | 균열(0.3mm미만) | 0.20 | 0.30 | | 0.30 | m | 1 | 0.30 | |
| 18 | 기준 | 균열(0.3mm미만) | 0.10 | 0.20 | | 0.20 | m | 1 | 0.20 | |
| 21 | 기준 | 균열(0.3mm미만) | 0.10 | 0.50 | | 0.50 | m | 1 | 0.50 | |
| 22 | 기준 | 균열(0.3mm미만) | 0.10 | 0.60 | | 0.60 | m | 1 | 0.60 | |
| 23 | 기준 | 균열(0.3mm미만) | 0.10 | 1.00 | | 1.00 | m | 3 | 3.00 | |
| 24 | 기준 | 박락 및 철근부식 | | 0.10 | 0.20 | 0.02 | m <sup>2</sup> | 1 | 0.02 | |
| 25 | 기준 | 균열(0.3mm미만) | 0.10 | 0.50 | | 0.50 | m | 1 | 0.50 | |
| 27 | 기준 | 광상균열 | | 1.20 | 6.30 | 7.56 | m <sup>2</sup> | 1 | 7.56 | |
| 28 | 기준 | 광상균열 | | 1.20 | 6.30 | 7.56 | m <sup>2</sup> | 1 | 7.56 | |
| 29 | 기준 | 균열(0.3mm미만) | 0.20 | 1.00 | | 1.00 | m | 1 | 1.00 | |
| 30 | 기준 | 균열(0.3mm미만) | 0.20 | 0.80 | | 0.80 | m | 1 | 0.80 | |
| 31 | 기준 | 박락 및 철근부식 | | 0.20 | 2.40 | 0.48 | m <sup>2</sup> | 1 | 0.48 | |
| 33 | 기준 | 균열(0.3mm미만) | 0.20 | 0.50 | | 0.50 | m | 4 | 2.00 | |
| 34 | 기준 | 박락 및 철근부식 | | 0.20 | 1.20 | 0.24 | m <sup>2</sup> | 1 | 0.24 | |
| 36 | 기준 | 균열(0.3mm이상) | 0.30 | 0.50 | | 0.50 | m | 2 | 1.00 | |
| 38 | 보수 | 균열(0.3mm이상) | 0.30 | 0.60 | | 0.60 | m | 2 | 1.20 | |
| 40 | 보수 | 균열(0.3mm이상) | 0.30 | 0.60 | | 0.60 | m | 2 | 1.20 | |
| 41 | 기준 | 균열(0.3mm미만) | 0.20 | 0.60 | | 0.60 | m | 1 | 0.60 | |
| 43 | 기준 | 균열(0.3mm미만) | 0.20 | 1.20 | | 1.20 | m | 1 | 1.20 | |
| 44 | 기준 | 백태 | | 0.50 | 0.40 | 0.20 | m <sup>2</sup> | 1 | 0.20 | |
| 45 | 기준 | 균열(0.3mm이상) | 0.30 | 1.80 | | 1.80 | m | 1 | 1.80 | |

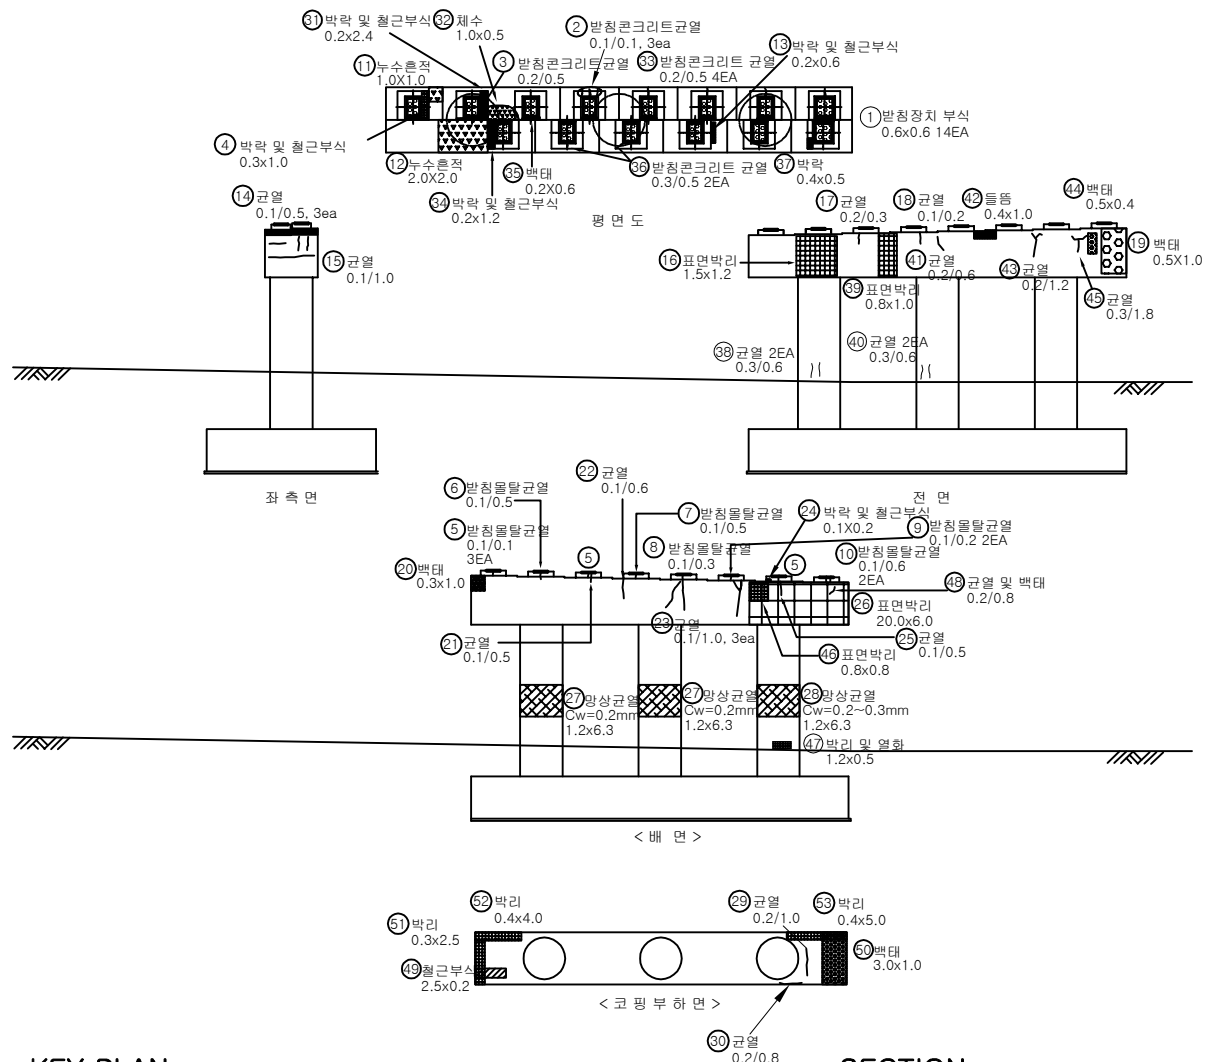
| No. | 신규(N)<br>기존(P) | 손상내용 | 손상현황 | | | | | | 손상<br>물량 | 비고 |
|---|---|---|---|---|---|---|---|---|---|---|
| 48 | 기존 | 균열백태 | | 0.20 | 0.80 | 0.16 | m <sup>2</sup> | 1 | 0.16 | |
| 49 | 기존 | 철근부식 | | 2.50 | 0.20 | 0.50 | m <sup>2</sup> | 1 | 0.50 | |

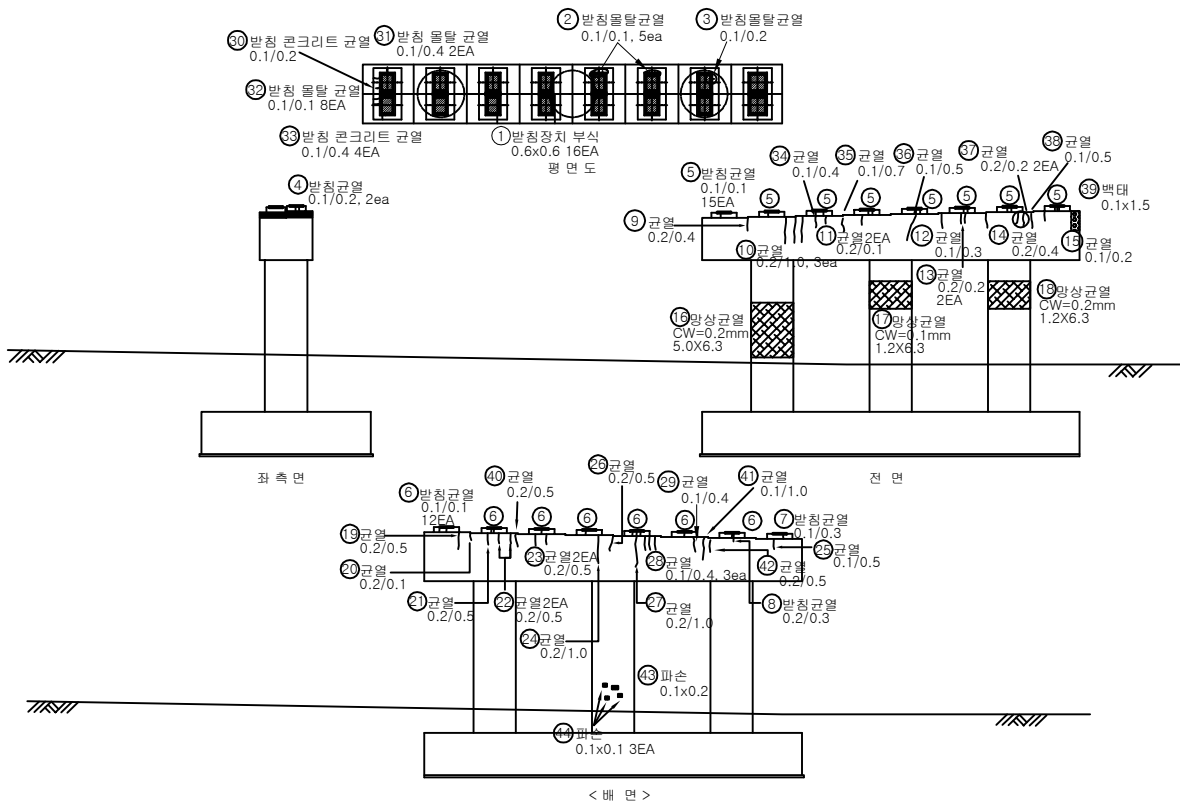
| No. | 신규(N)<br>기준(P) | 손상 내용 | 손상 현황 | | | | | | 손상<br>물량 | 비고 |
|---|---|---|---|---|---|---|---|---|---|---|
| 1 | 보수 | 발침장치 부식 | | 0.60 | 0.60 | 0.36 | ㎡ | 16 | 5.76 | |
| 2 | 기준 | 발침물탈 균열(0.3mm미만) | 0.10 | 0.10 | | 0.10 | ㎡ | 5 | 0.50 | |
| 3 | 기준 | 발침물탈 균열(0.3mm미만) | 0.10 | 0.20 | | 0.20 | ㎡ | 1 | 0.20 | |
| 4 | 기준 | 발침물탈 균열(0.3mm미만) | 0.10 | 0.20 | | 0.20 | ㎡ | 2 | 0.40 | |
| 5 | 기준 | 발침물탈 균열(0.3mm미만) | 0.10 | 0.10 | | 0.10 | ㎡ | 15 | 1.50 | |
| 6 | 기준 | 발침물탈 균열(0.3mm미만) | 0.10 | 0.10 | | 0.10 | ㎡ | 12 | 1.20 | |
| 7 | 기준 | 발침물탈 균열(0.3mm미만) | 0.10 | 0.30 | | 0.30 | ㎡ | 1 | 0.30 | |
| 8 | 기준 | 발침물탈 균열(0.3mm미만) | 0.20 | 0.30 | | 0.30 | ㎡ | 1 | 0.30 | |
| 9 | 기준 | 균열(0.3mm미만) | 0.20 | 0.40 | | 0.40 | ㎡ | 1 | 0.40 | |
| 10 | 기준 | 균열(0.3mm미만) | 0.20 | 1.00 | | 1.00 | ㎡ | 3 | 3.00 | |
| 11 | 기준 | 균열(0.3mm미만) | 0.20 | 0.10 | | 0.10 | ㎡ | 2 | 0.20 | |
