## 08. 현황조사 사진첩

## 1. 금남IC2교

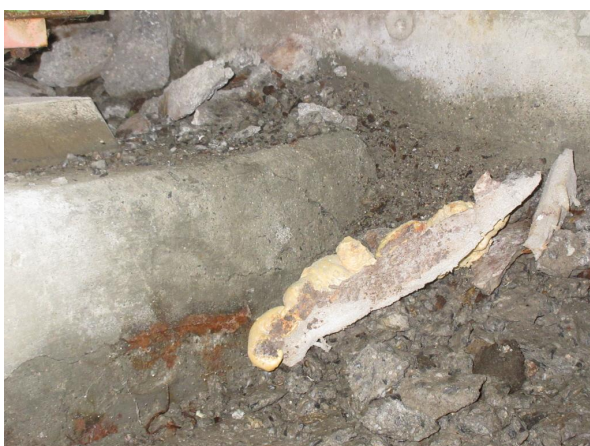
반침콘크리트 파손 A1-SH1

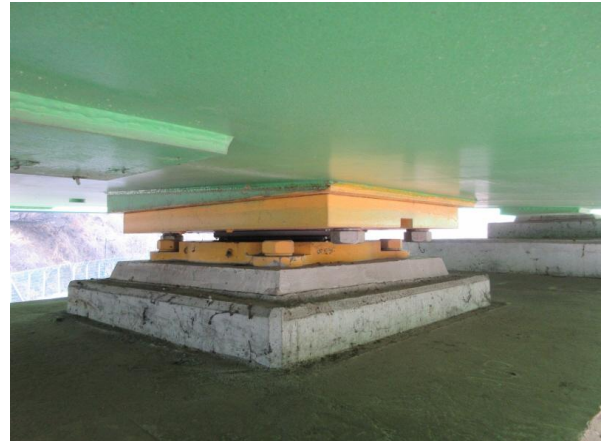
받침장치 상태양호 P2-SH2

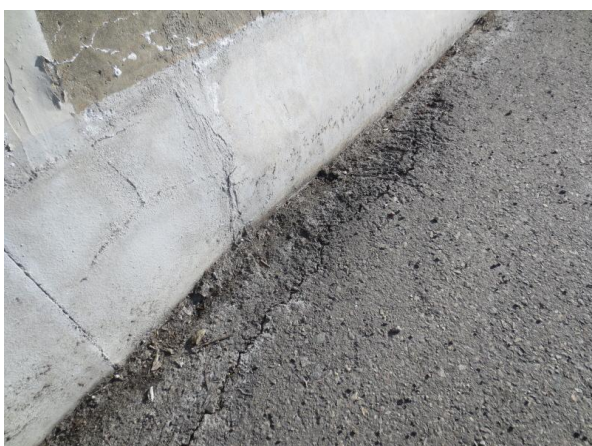
교면포장 균열 S1

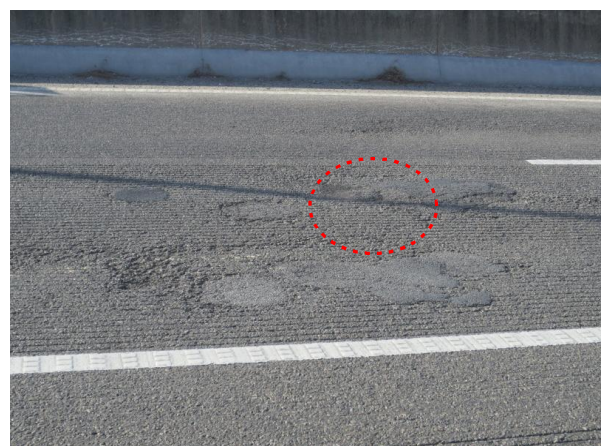
교면포장 포트홀 S1

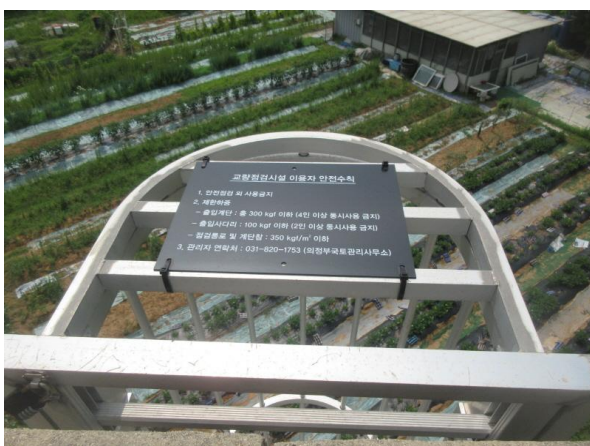
점검사다리 덮개 상태양호 P2

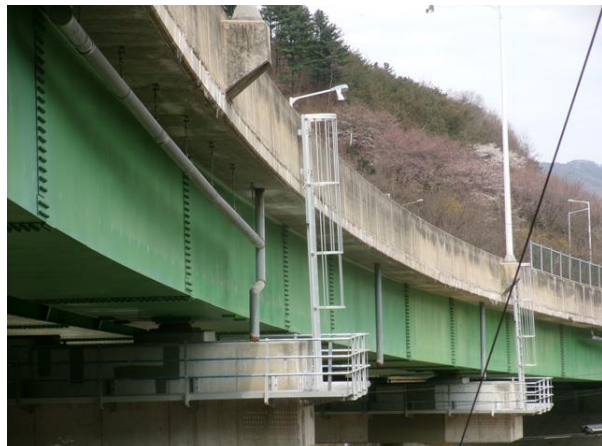
점검시설 상태양호 P1

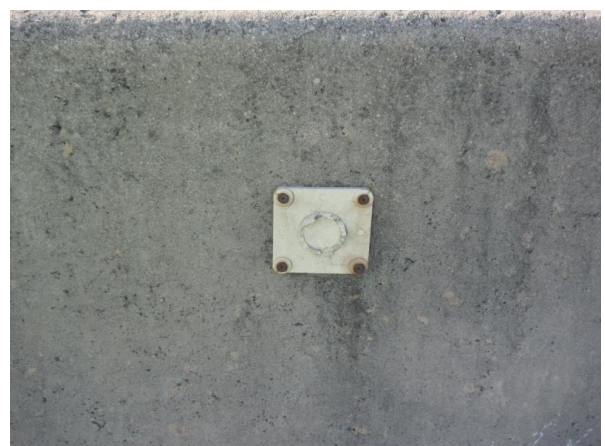
텔레네이트 파손 S3

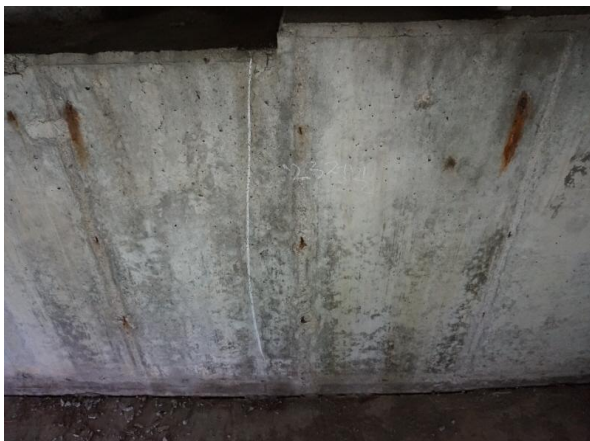
교대 균열(0.3mm이상) A2

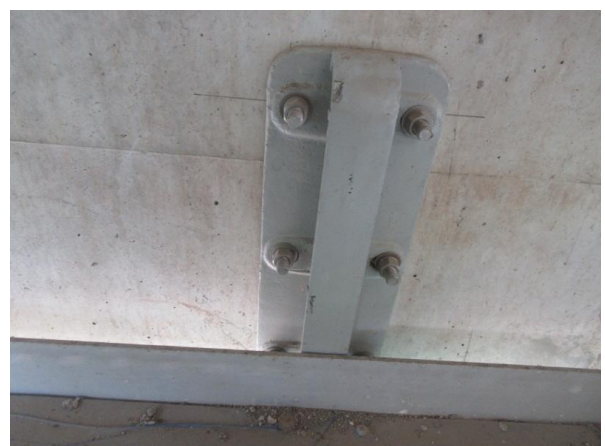
점검통로 고정장치 상태양호 P3
