# 1. 금남IC RAMP-A교(상)

## 1.1 시설물의 개요

본 시설물은 경기도 남양주시 화도읍 금남리에 위치한 교량으로 총 연장 175.0m, 폭 14.4~17.8m로 시공되어 있다.

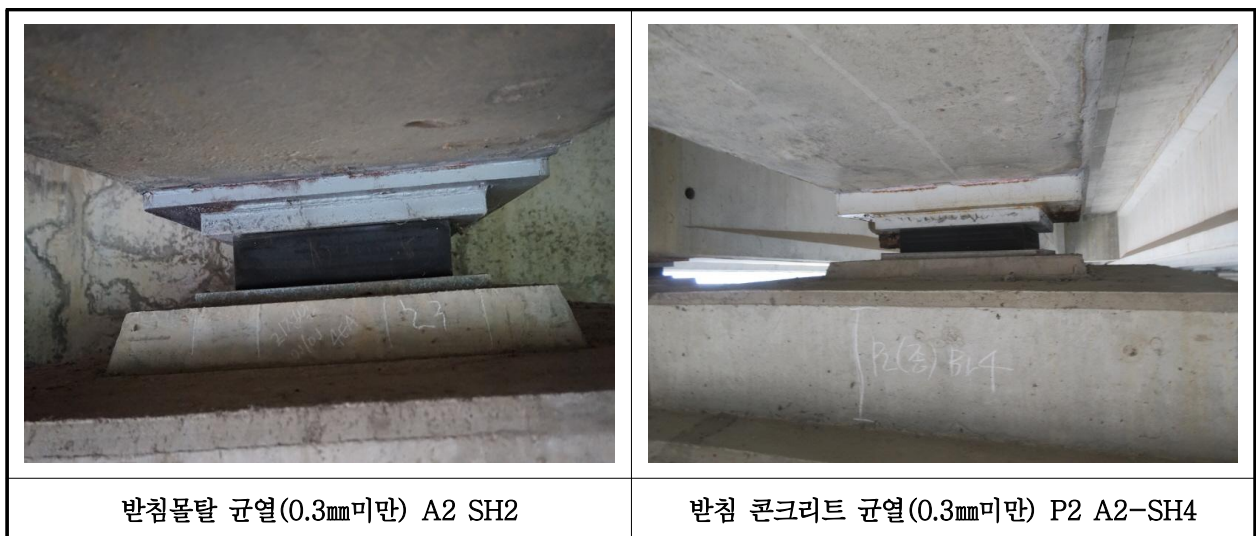
【사진 1.3.13】 교량받침 손상현황

- 교량받침 외관조사 결과 받침몰탈, 콘크리트 균열(0.3mm미만), 박리가 조사되었으며, 재도장을 통한 보수가 확인되었다.

- 받침물탈/콘크리트 균열(0.3mm미만)은 시공초기 건조수축 및 온도변화에 따른 손상이며, 일부 손상의 경우 공용 중 우수접촉에 의한 박리로 진전되었다.
- 박리는 신축이음 누수로 균열부에 수분이 접촉되어 발생한 손상으로 단면보수를 통한 보수가 필요하며, 보수 시 신축이음 물받이 설치를 통한 우수차단 이후 보수가 권장된다.
