### 3. 금남IC RAMP-A교(상)

## 손상현황 사진

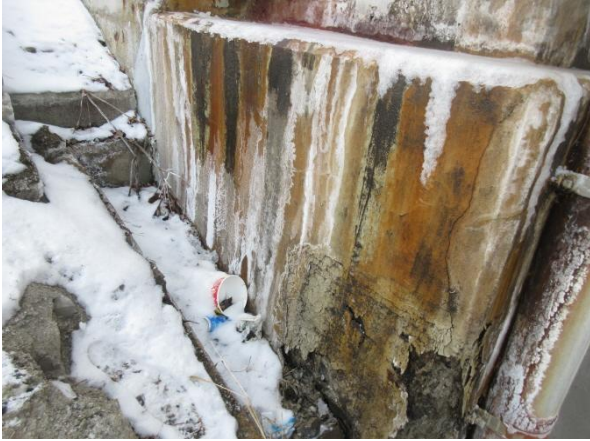
교대 박락 및 철근노출 A1(동절기)

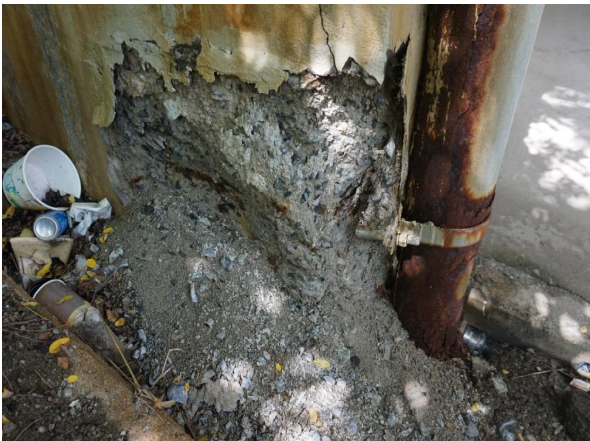
교대 박락 및 철근노출 A1(하절기)

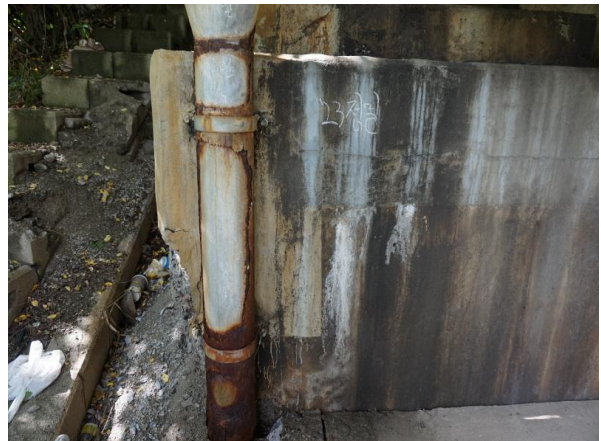
교대 박락 및 철근노출 A1(하절기)

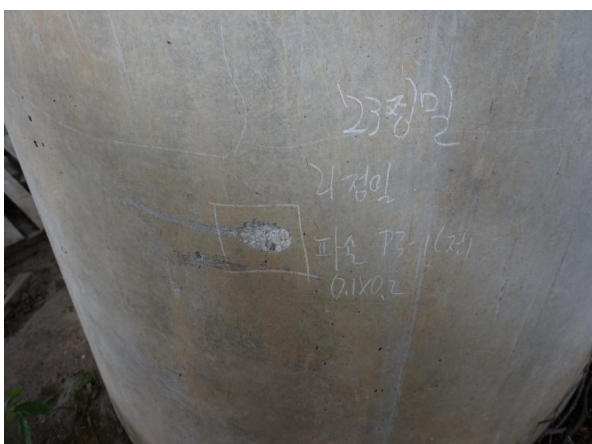
교각 파손 P3

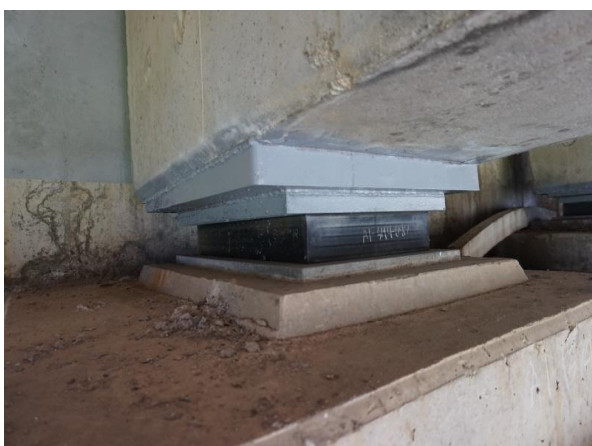
받침장치 보수 상태양호 A1 SH4

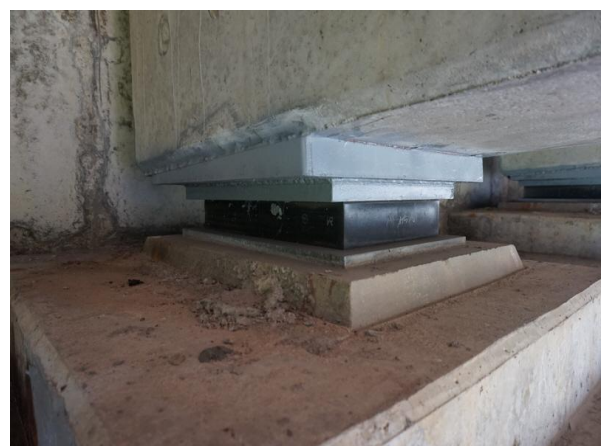
받침장치 보수 상태양호 A1 SH5

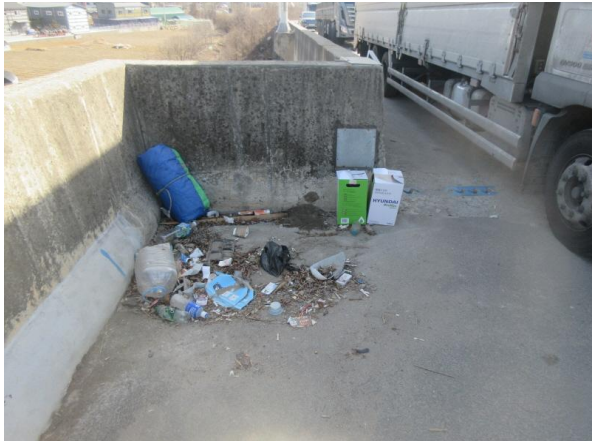
교면포장 이물질 퇴적 S3

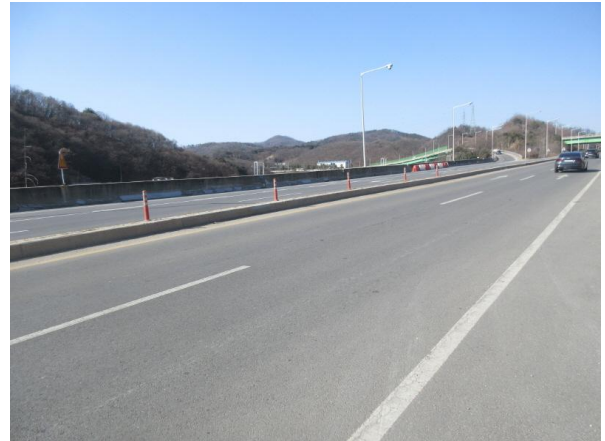
교면포장 상태양호 S2

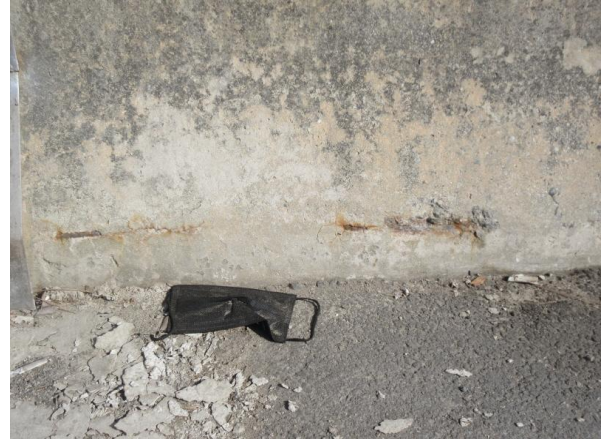
방호벽 철근노출 S4

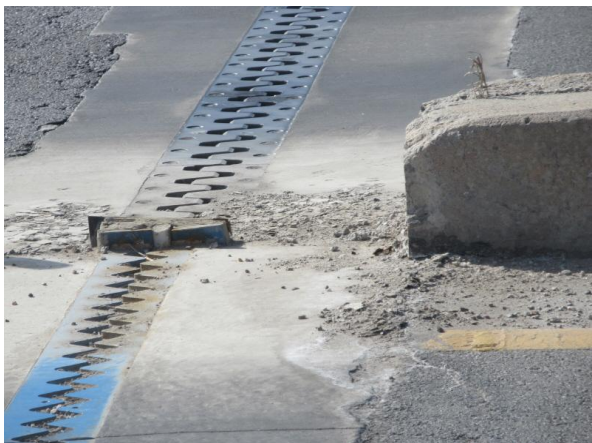
중앙분리대 상행 박락 S1

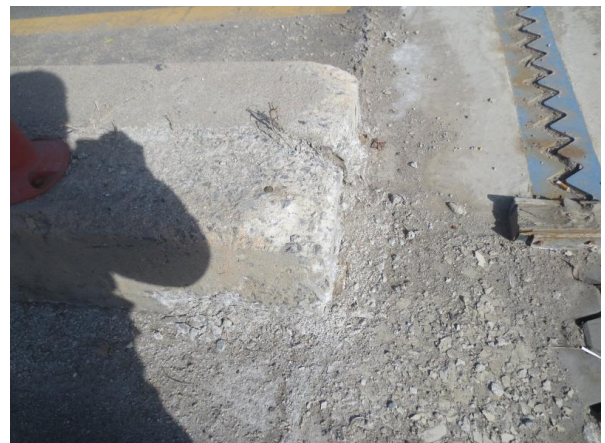
중앙분리대 하행 박락 S1

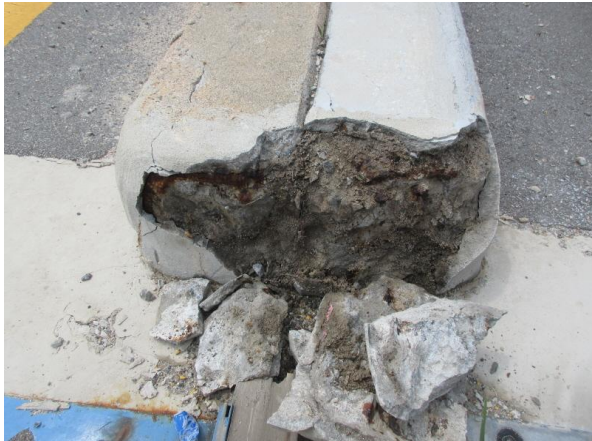
중앙분리대 상행 박락 및 철근노출 S4

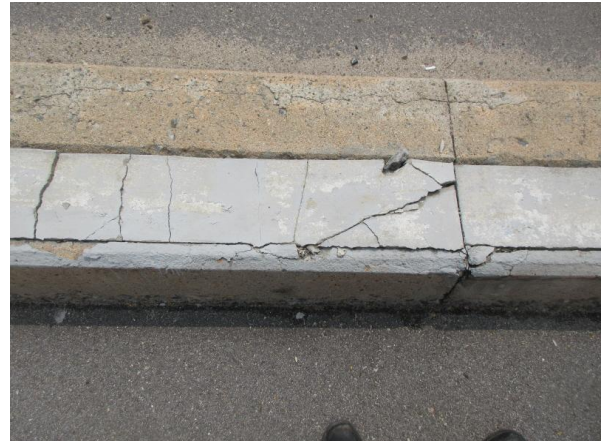
중앙분리대 보수부 표면박리 S4

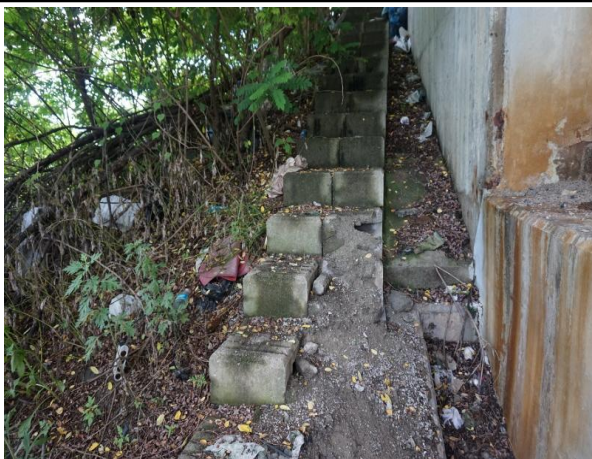
점검계단 파손 A1

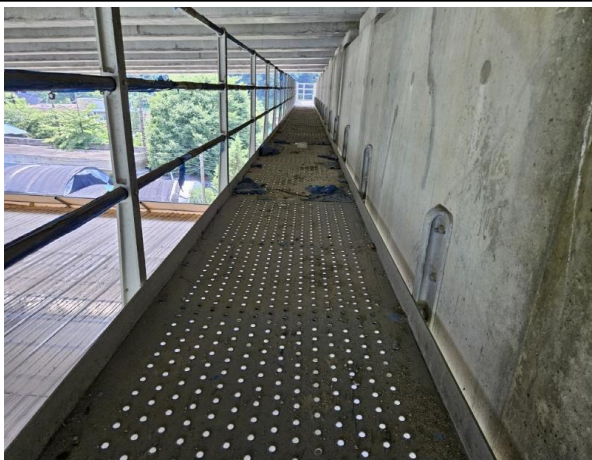
점검통로 상태양호 P3

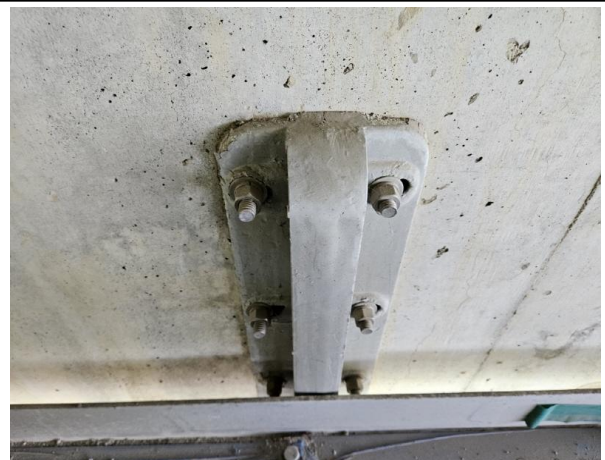
점검통로 고정장치 상태양호 P3
