#### 4. 금남IC RAMP-A교(하)

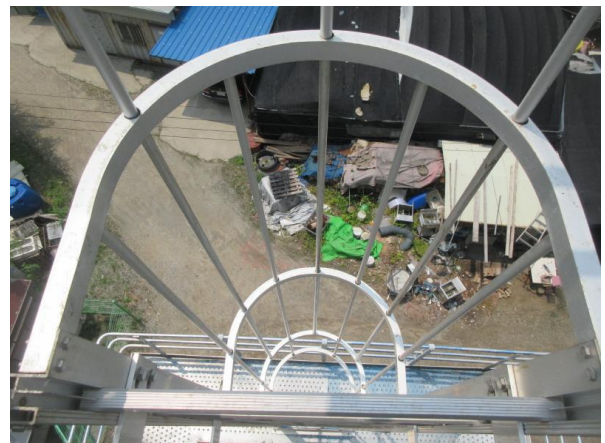
점검사다리 상태양호 P2
