# 1. 이동교(상)

### 1.1 시설물의 개요

본 시설물은 경기도 안성시 양성면 난실리 375-1에 위치한 교량으로서 총 연장 120.0m, 폭 17.3m, 편도 4차로로 시공되어 있다.

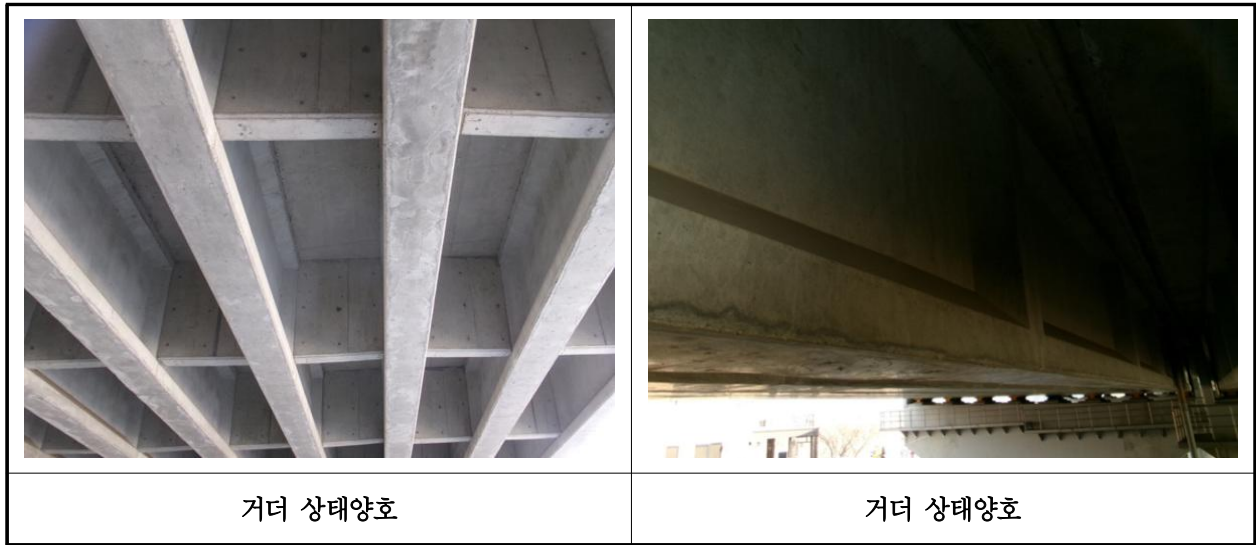
【사진 1.3.5】 거더 손상현황

| 구분 | 정밀안전점검 결과 | 비고 |
|---|---|---|
| 거더 | <ul style="list-style-type: none"> <li>■ 거더 외관조사결과 2004년 준공 이후 특별한 결함 발생이 없는 양호한 상태를 유지하고 있으며, S3-G2 하부케이스에 국부적으로 확인된 파손의 경우 공용 중 외부 충격에 의한 손상으로써 구조물의 영향이 없는 상태로 주의관찰이 요구된다.</li> </ul> | |

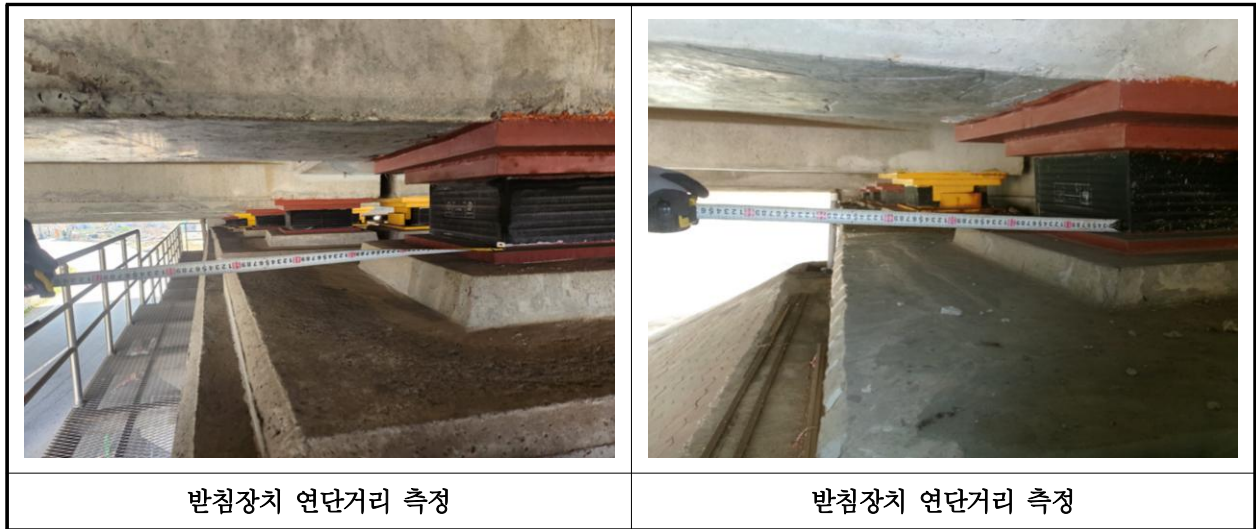
【사진 1.3.14】교량받침장치 연단거리측정

- 연단거리 측정 결과, 전 개소 모두 실측 연단거리가 계산 연단거리를 상회하고 있는 것으로 측정되어 설계기준을 만족하고 있는 것으로 검토되었다.

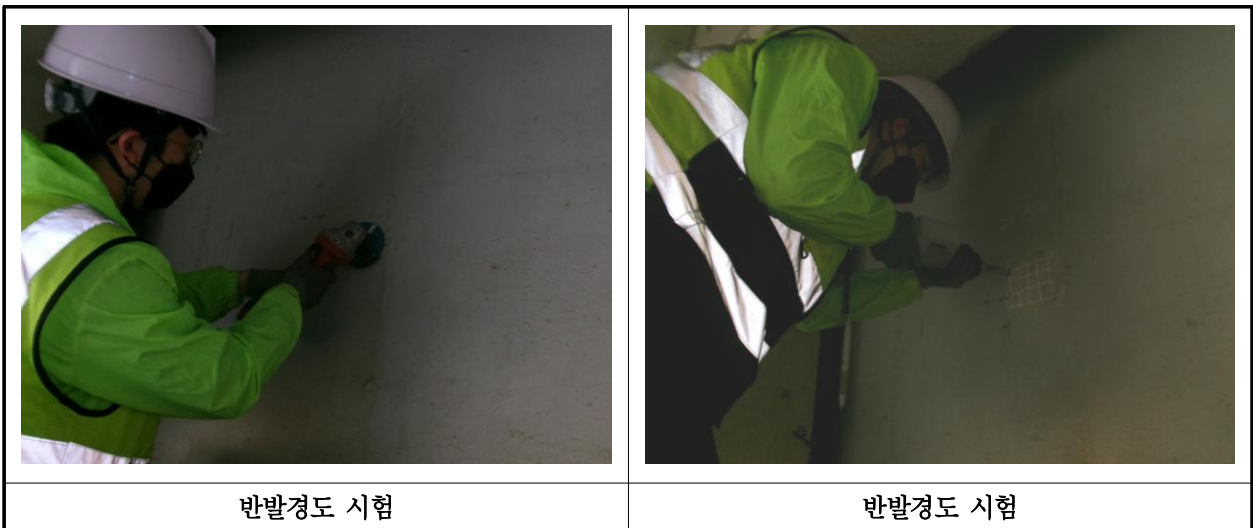
【사진 1.4.1】 반발경도시험 현장사진

콘크리트 비파괴강도시험은 상·하부구조에서 반발경도시험(총 8개소)을 실시하였으며, 측정결과는 표준편차와 변동계수가 적은 값으로 콘크리트 비파괴강도를 추정하는데 이용하였다.

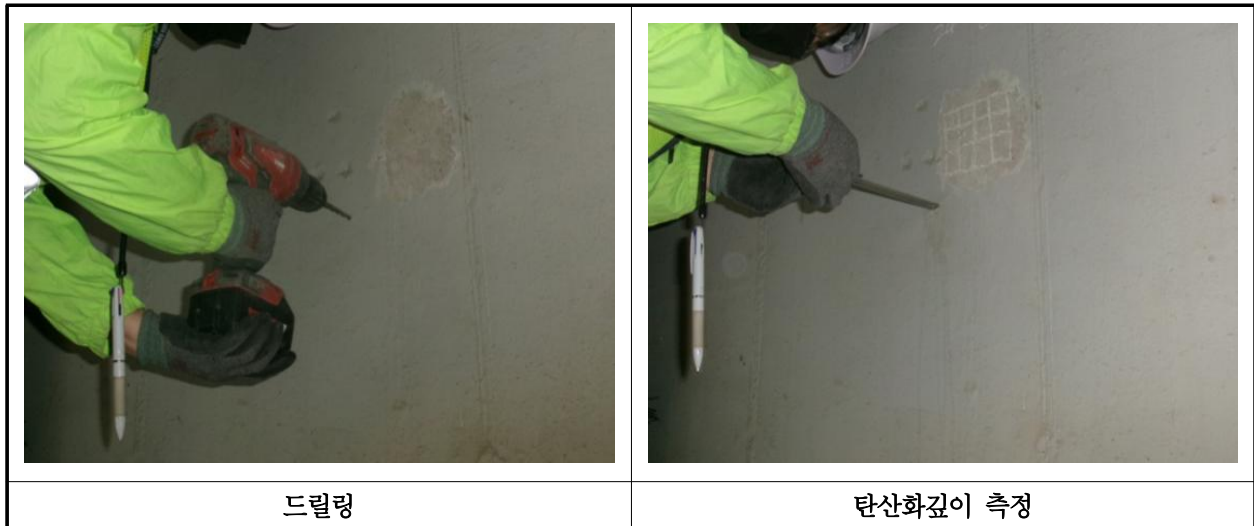
【사진 1.4.2】 탄산화 깊이 측정 현장사진

측정결과, 상부구조 탄산화깊이는 2.0mm, 하부구조 탄산화깊이는 4.5mm로 측정되었으며, 잔여깊이가 30mm이상을 확보하고, 세부지침 지침기준 "a"로 평가 되어 탄산화에 따른 철근의 부식발생 영향은 없는 것으로 판단된다.
