# 1. 이동교[하]

## 1. 이동교(하)

본 시설물은 경기도 안성시 양성면 난실리 375-1에 위치한 교량으로서 총 연장 120.0m, 폭 17.3m, 편도 4차로로 시공되어 있다.

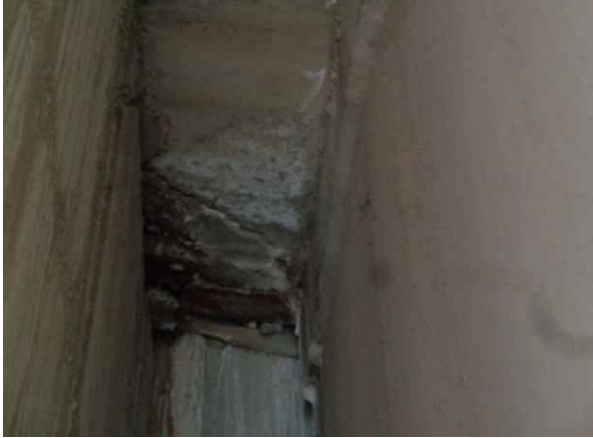
| 구분 | 정밀안전점검 결과 | 비고 |
|---|---|---|
| 바닥판하면 | <ul style="list-style-type: none"> <li>■ 외관조사결과 확인된 캔틸레버 하면의 백태, 파손은 중·횡방향 신축이음 하부 누수 등에 의한 표면 백태 손상으로써, 기 점검 이후 손상의 진전은 없는 상태로써 향후 지속적인 주의관찰을 통한 손상의 진행 여부 확인이 필요할 것으로 판단된다.</li> </ul> | |

| S1 백태, 파손(0.3m×0.3m) | S1 백태(0.2m×1.7m) |

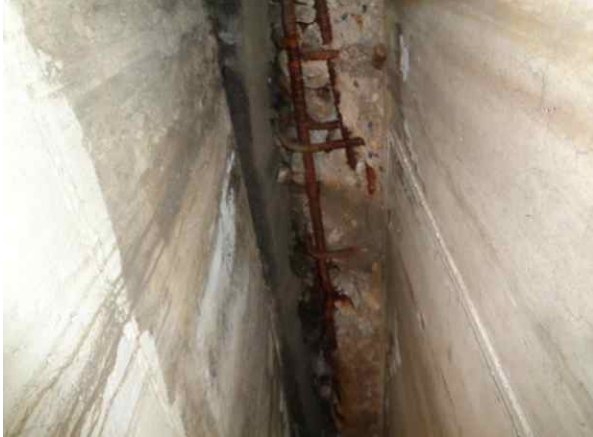
| S1 파손 및 철근노출(0.3m×1.5m) | S1 파손(0.3m×1.5m) |

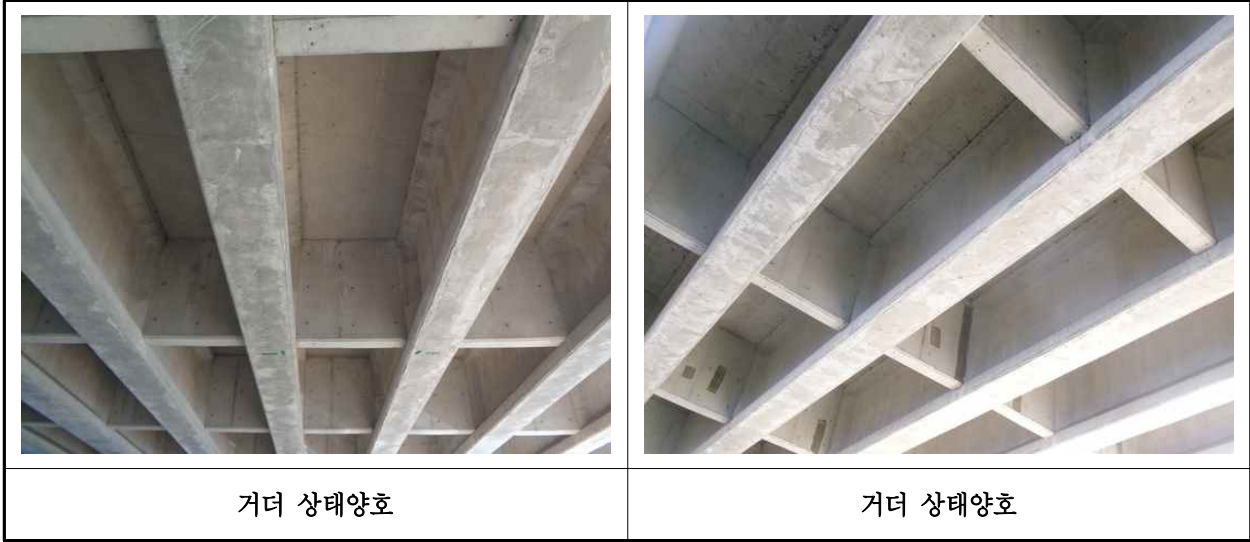
【사진 1.3.5】 거더 손상현황

| 구분 | 정밀안전점검 결과 | 비고 |
|---|---|---|
| 거더 | <ul style="list-style-type: none"> <li>■ 거더 외관조사결과 2004년 준공 이후 특별한 결함 발생이 없는 양호한 상태를 유지하고 있으며, 향후 지속적인 점검을 통한 거더에 발생될 수 있는 주요 손상 등에 대한 주의관찰이 필요할 것으로 판단된다.</li> </ul> | |

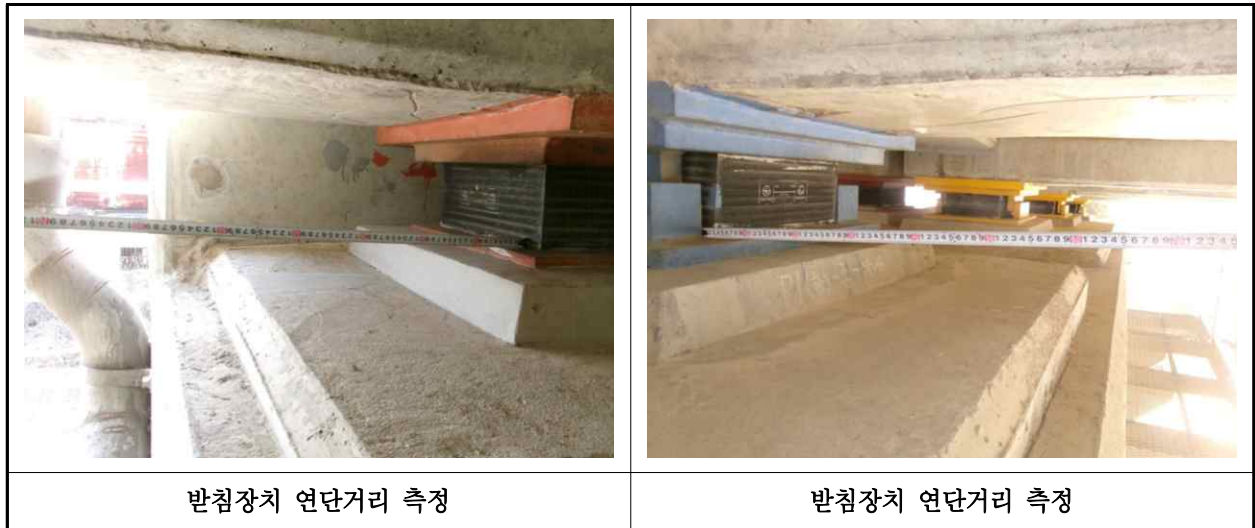
【사진 1.3.14】교량반침장치 연단거리측정

- 연단거리 측정 결과, 전 개소 모두 실측 연단거리가 계산 연단거리를 상회하고 있는 것으로 측정되어 설계기준을 만족하고 있는 것으로 검토되었다.

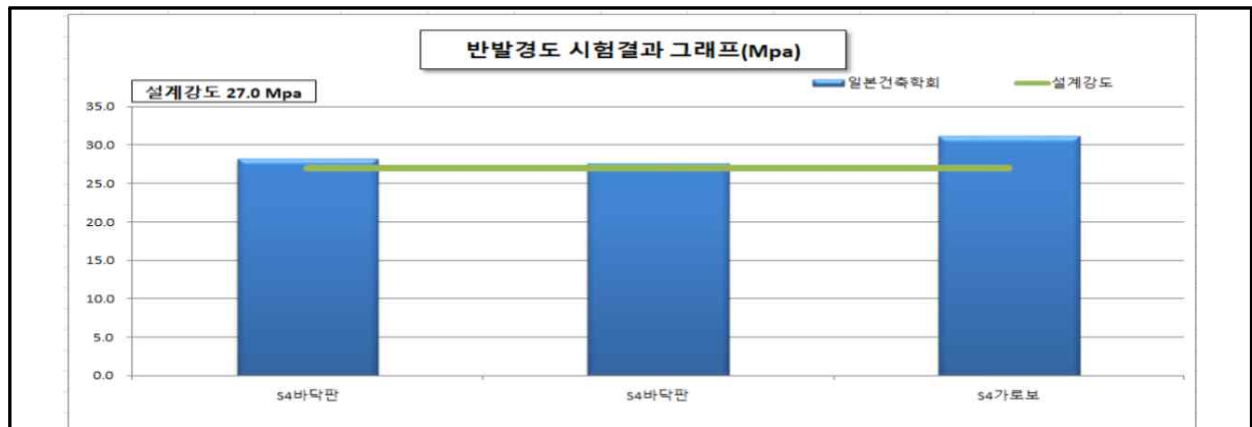
【그림 1.4.2】반발경도시험(상부구조)

반발경도법에 의한 압축강도 측정결과 상부구조(바닥판하면 및 가로보) 27.6~31.1MPa, 상부구조(거더) 47.7~50.2MPa, 하부구조(교대 및 교각) 26.2~28.2MPa 로 측정 되었으며, 설계기준 압축강도(바닥판하면: 27.0MPa, 거더: 35.0MPa, 가로보: 27.0MPa, 교대 및 교각: 21.0MPa)를 상회하여 콘크리트의 강도상태는 양호한 것으로 확인된다 따라서, 금회 시험을 실시한 콘크리트 강도는 공용년수 경과에 따른 강도 저하가 발생되지 않은 것으로 판단된다.

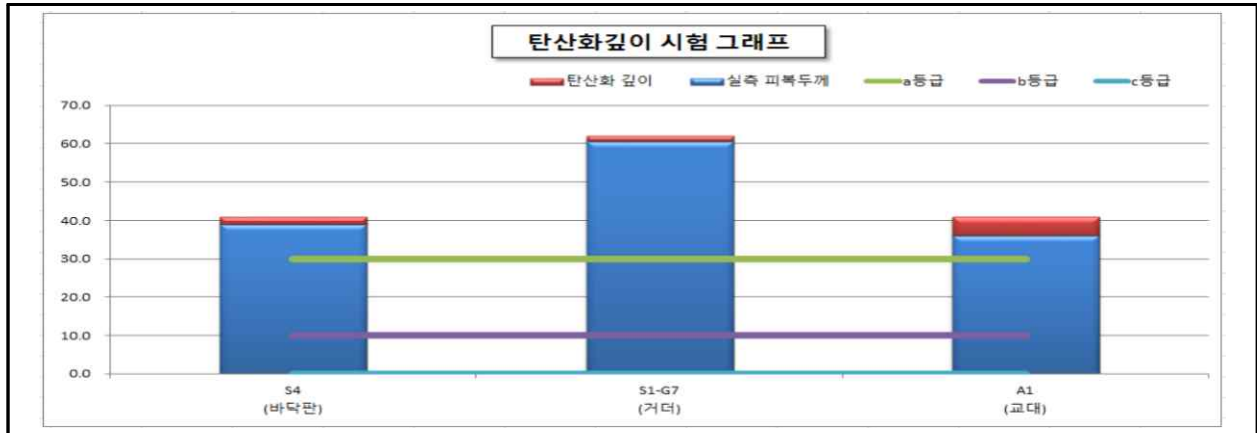
【그림 1.4.5】 탄산화깊이 시험 그래프

측정결과, 상부구조 탄산화깊이는 1.5~2.0mm, 하부구조 탄산화깊이는 5.0mm로 측정되었으며, 잔여깊이가 30mm이상을 확보하고, 세부지침 지침기준 "a"로 평가 되어 탄산화에 따른 철근의 부식발생 영향은 없는 것으로 판단된다.
