# 1. 이동교(상)

### 1.1 시설물의 개요

본 시설물은 경기도 안성시 양성면 난실리 375-1에 위치한 교량으로서 총 연장 120.0m, 폭 17.3m, 편도 4차로로 시공되어 있다.

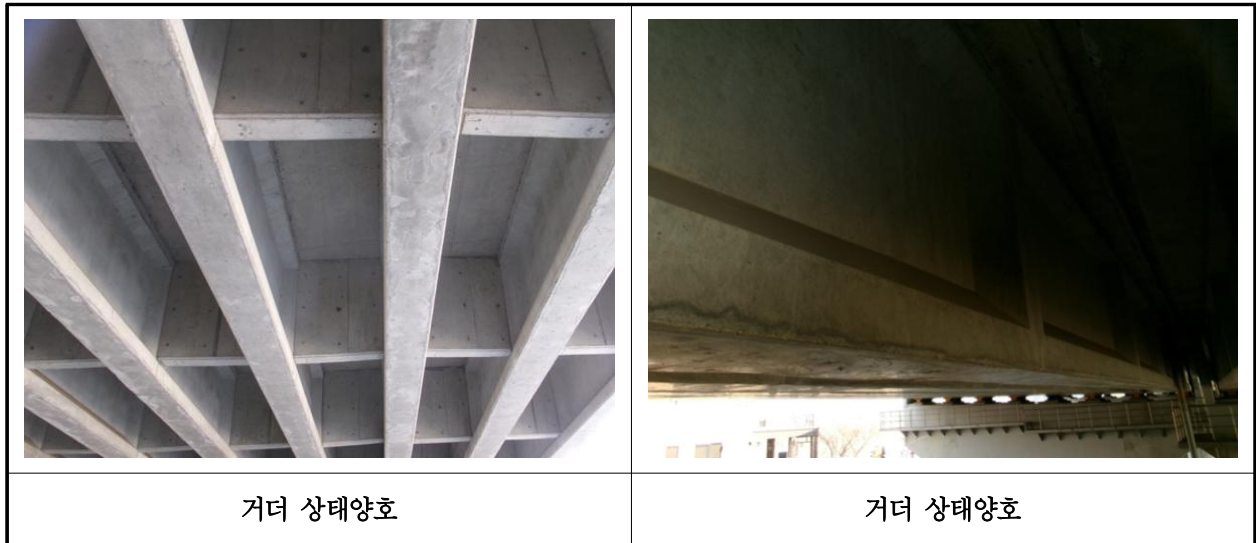
【사진 1.3.5】 거더 손상현황

| 구분 | 정밀안전점검 결과 | 비고 |
|---|---|---|
| 거더 | <ul style="list-style-type: none"> <li>■ 거더 외관조사결과 2004년 준공 이후 특별한 결함 발생이 없는 양호한 상태를 유지하고 있으며, S3-G2 하부케이스에 국부적으로 확인된 파손의 경우 공용 중 외부 충격에 의한 손상으로써 구조물의 영향이 없는 상태로 주의관찰이 요구된다.</li> </ul> | |

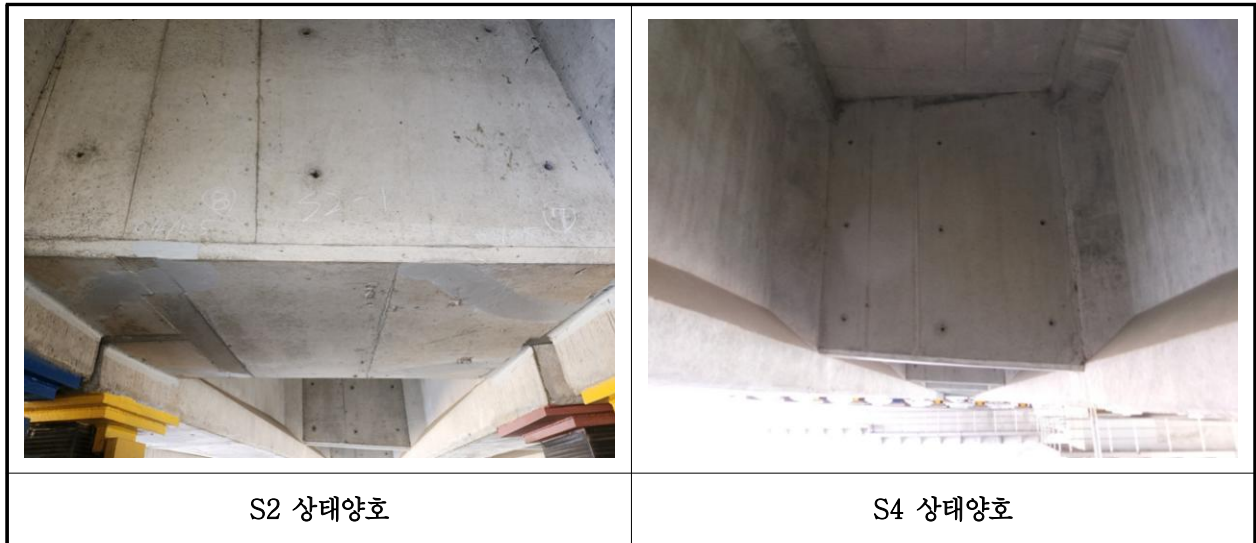
【사진 1.3.7】 가로보 손상현황

| 구분 | 정밀안전점검 결과 | 비고 |
|---|---|---|
| 가로보 | <ul style="list-style-type: none"> <li>■ 이물질퇴적(조류서식) - 정비를 통한 보수가 필요하며, 기 손상외에 전반적으로 양호한 것으로 확인되었다.</li> </ul> | |

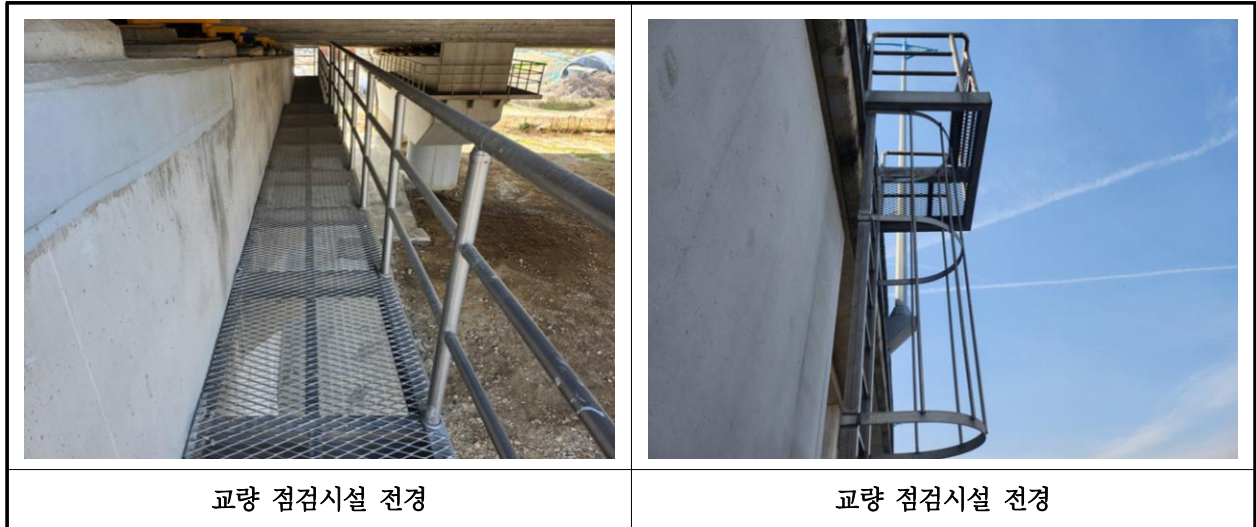
【사진 1.3.25】 교량 점검시설 전경

- 점검시설은 철근콘크리트 점검계단(A2), 강재 점검로(P1~P3)가 설치되어 있으며, 교각의 강재 점검시설은 교각과 일체로 연결된 상태로 외측에 작업자의 안전을 위한 난간이 설치되어있고, 점검사다리를 통해 교량 상부에서 출입이 가능한 상태이다.

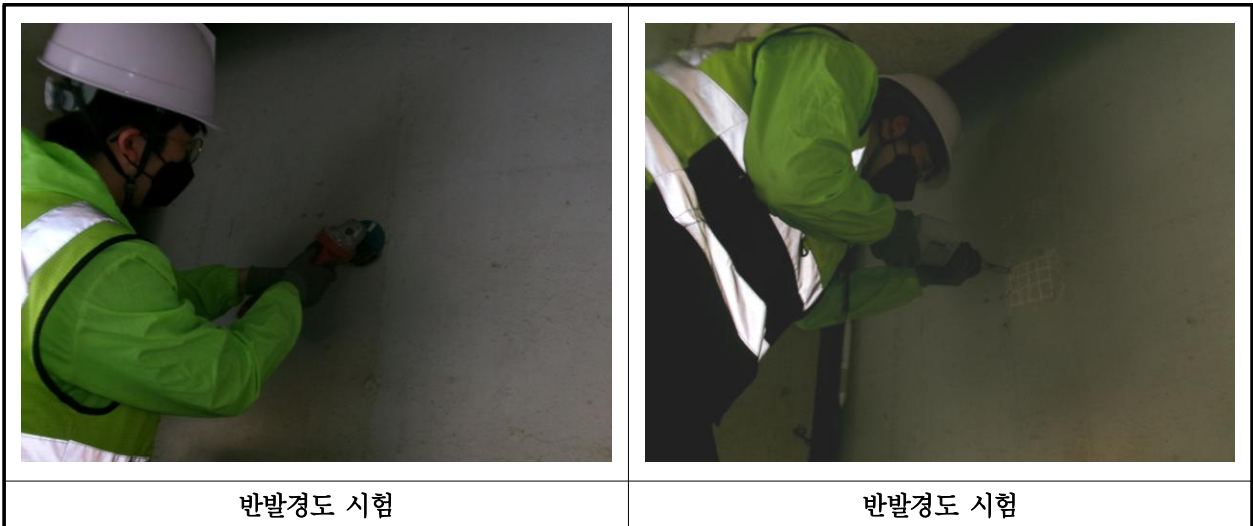
【사진 1.4.1】 반발경도시험 현장사진

반발경도법에 의한 압축강도 측정결과 상부구조(바닥판하면 및 가로보) 27.7~28.3MPa, 상부구조(거더) 47.4~48.2MPa, 하부구조(교대 및 교각) 26.0~30.2MPa 로 측정 되었으며, 설계기준 압축강도(바닥판하면: 27.0MPa, 거더: 35.0MPa, 가로보: 27.0MPa, 교대 및 교각: 21.0MPa)를 상회하여 콘크리트의 강도상태는 양호한 것으로 확인된다. 따라서, 금회 시험을 실시한 콘크리트 강도는 공용년수 경과에 따른 강도 저하가 발생되지 않은 것으로 판단된다.
