## 2. 이동교[하]

## 2. 이동교(하)

본 시설물은 경기도 안성시 양성면 난실리 375-1에 위치한 교량으로서 총 연장 120.0m, 폭 17.3m, 편도 4차로로 시공되어 있다.

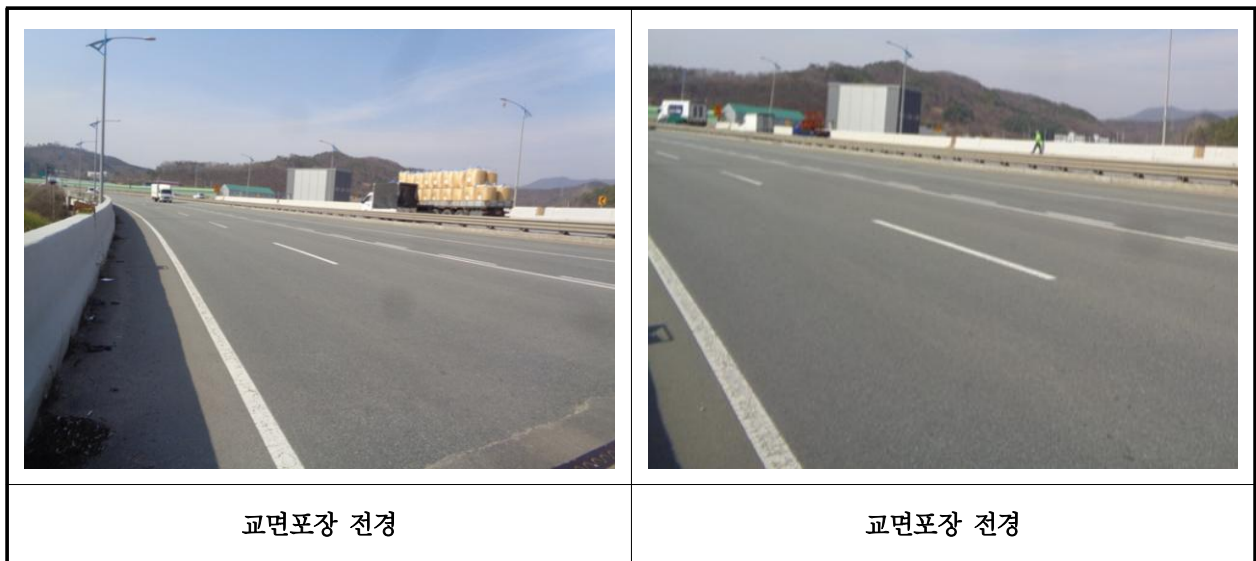
【사진 2.3.19】 교면포장 전경

- 이동교(하)의 바닥판 상면에 위치하여 차량에서 발생하는 진동을 흡수·분산시키고, 외부의 불리한 환경조건에 대해서 바닥판을 보호하는 역할을 하는 교면포장은 아스팔트 포장( $T=80\text{ mm}$ ), 4차로로 시공되었으며, 2020년 점검 이후 전반적인 재포장이 실시된 것으로 확인되었다.

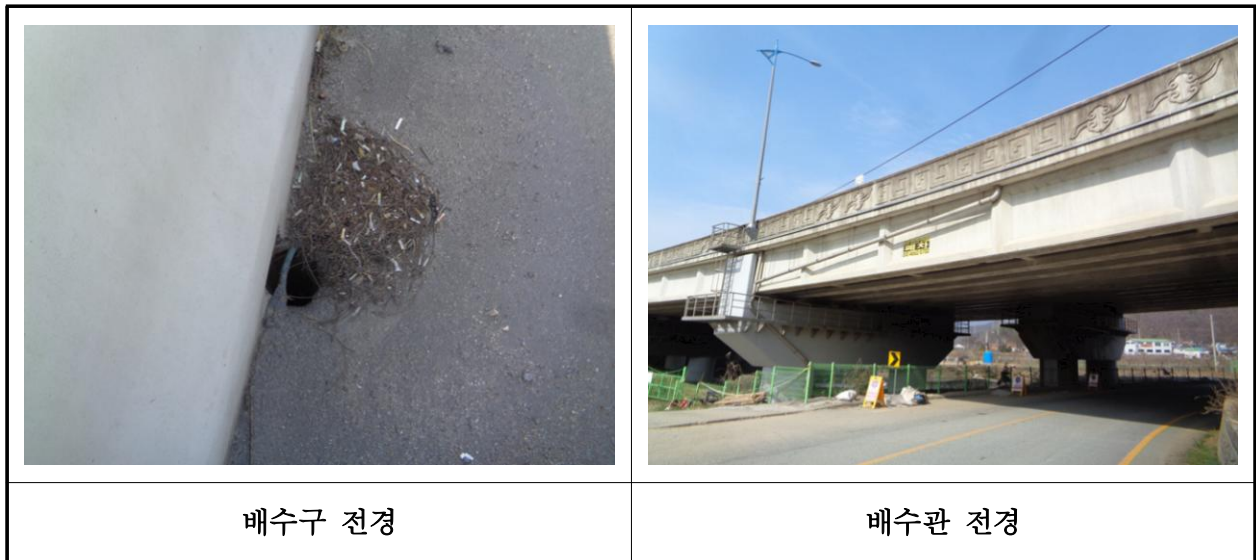
【사진 2.3.21】 배수시설 전경

- 이동교(하)의 배수시설은 교량의 횡구배에 맞게 설치되어 있으며, 육교형(S1~S4) 배수관으로 연결되어있는 상태이다.

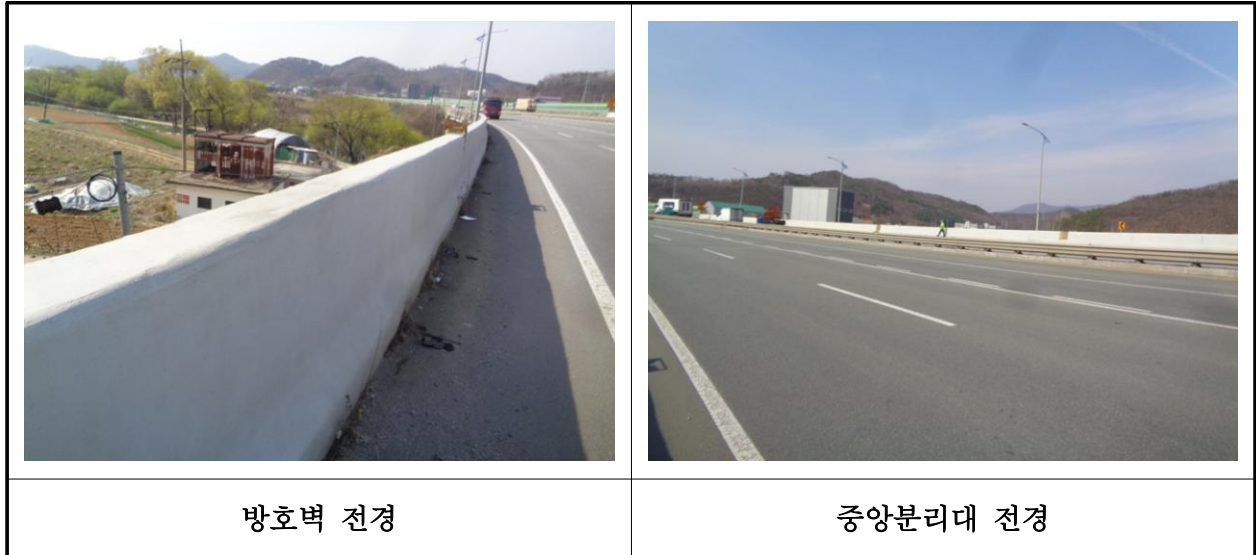
【사진 2.3.23】 난간 및 연석 전경

- 차량의 차도이탈 방지, 사고시 완충작용 등의 기능을 하는 방호울타리는 좌·우측으로 철근 콘크리트 방호벽(H=1.18m)과 중앙분리대(연석+가드레일)이 시공되어있다.

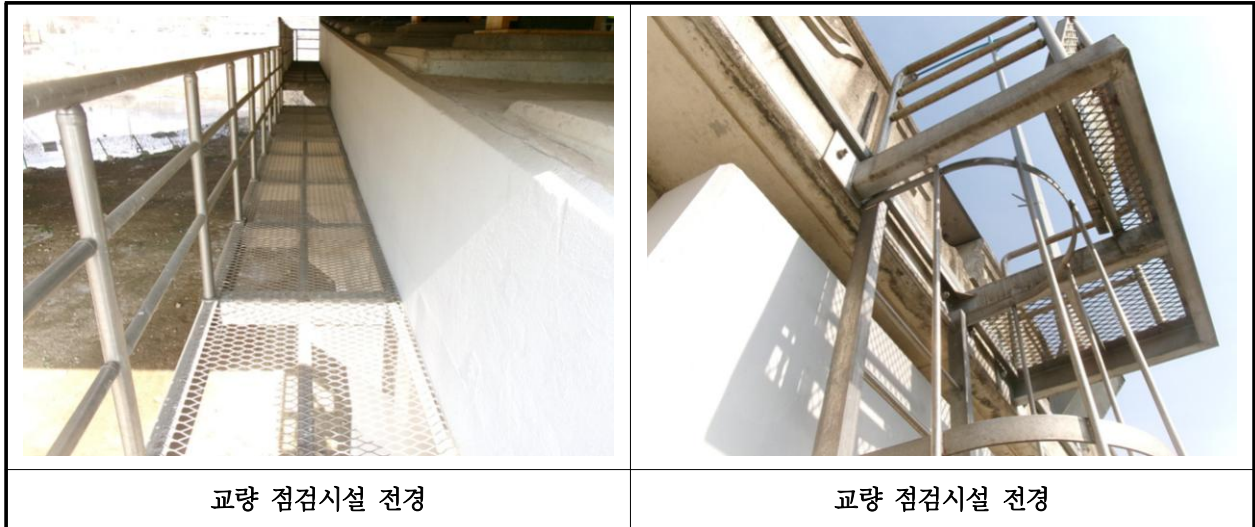
【사진 2.3.25】 교량 점검시설 전경

- 점검시설은 철근콘크리트 점검계단(A1), 강재 점검로(P1~P3)가 설치되어 있으며, 교각의 강재 점검시설은 교각과 일체로 연결된 상태로 외측에 작업자의 안전을 위한 난간이 설치되어있고, 점검사다리를 통해 교량 상부에서 출입이 가능한 상태이다.

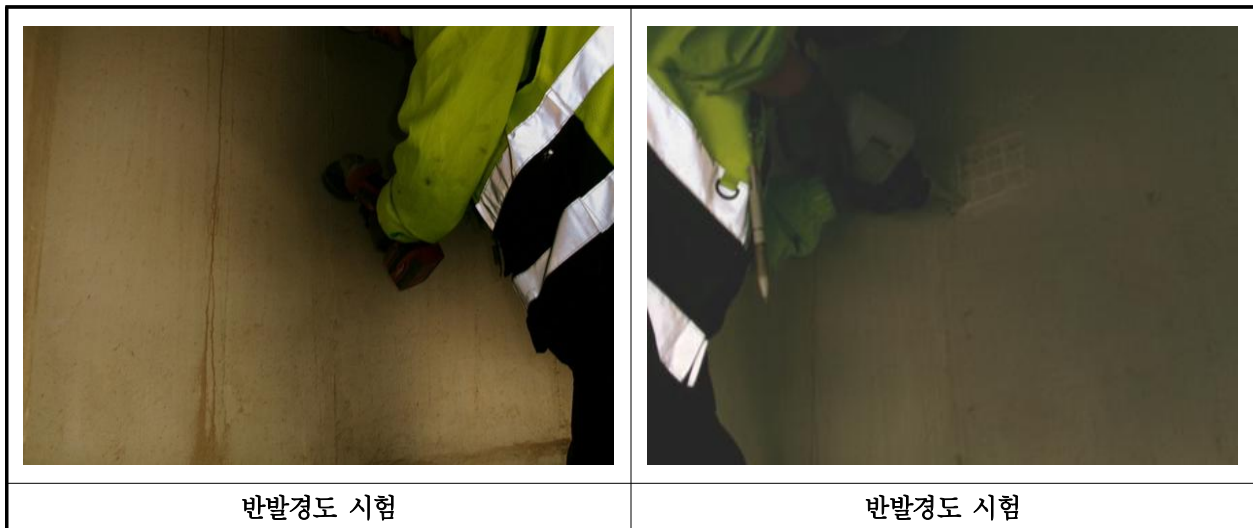
【사진 2.4.1】 반발경도시험 현장사진

콘크리트 비파괴강도시험은 상·하부구조에서 반발경도시험(총 8개소)을 실시하였으며, 측정 결과는 표준편차와 변동계수가 적은 값으로 콘크리트 비파괴강도를 추정하는데 이용하였다.

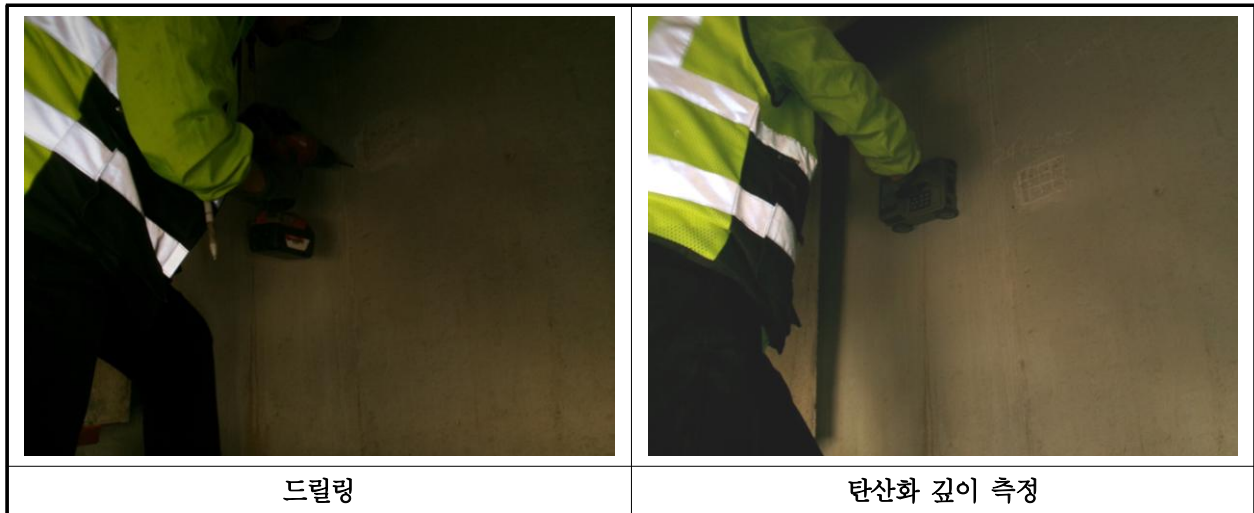
【사진 2.4.2】 탄산화 깊이 측정 현장사진

탄산화 깊이 측정은 드릴링을 통한 천공 후 지시약을 사용하여 적색으로 변색되는 시점을 탄산화 깊이로 정하였으며, 버니어캘리퍼스를 이용하여 그 깊이를 측정하였다. 피복두께는 철근탐사기를 이용하여 피복두께를 확인 후, 설계피복과 비교하여 작은 값으로 선정하였다.
