## **3. 동향교**

### 3. 동향교

본 시설물은 경기도 안성시 양성면 동향리에 위치한 교량으로 총 연장 450.0m, 폭 19.5~22.8m로 시공되어 있다.

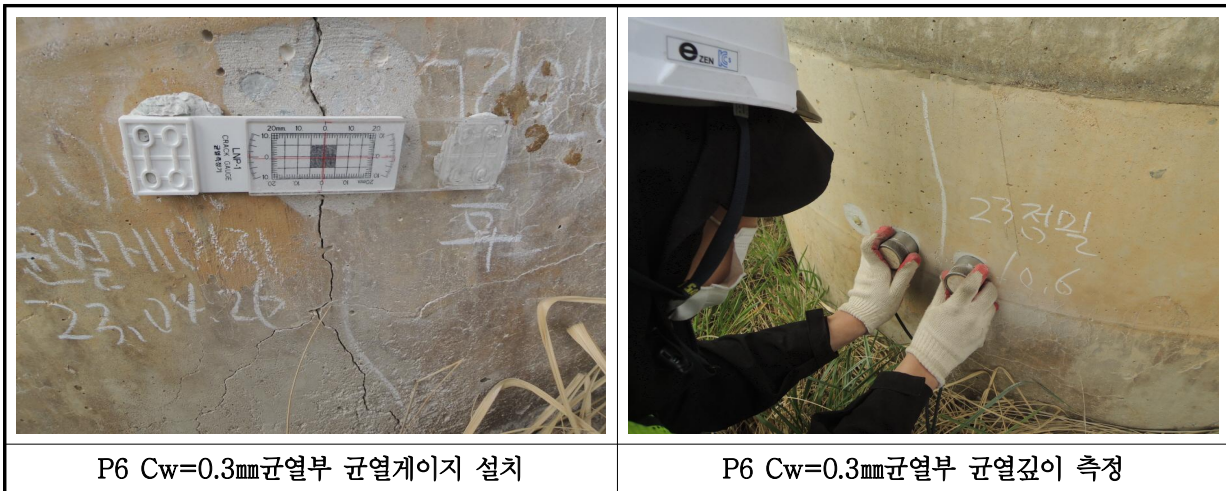
- 교각에 전반적으로 발생한 균열(0.1~0.3mm)은 주로 수직균열 형태로 발생하였으며 균열의 위치와 형상을 고려했을 때 콘크리트 타설 후 수화열 및 소성수축에 기인한 균열, 거푸집 구축에 의한 건조수축 및 온도변화 등이 주요한 원인으로 추정되며, 공용기간 증가로 인해 일부 균열손상의 균열 폭이 진전된 것으로 판단된다. 또한, 교각 P6 기둥부에 발생한 균열폭 0.3mm 균열에 대한 균열심도(3.2.2 콘크리트 내구성 조사, 균열깊이 측정 참조)를 측정한 결과, 균열 심도가 철근피복두께를 초과하지 않은 것으로 분석되었으며, 차기 점검 시 균열손상에 대한 진전 여부를 관찰할 수 있도록 균열게이지를 부착하였다.

- 망상균열은 균열폭 0.1~0.2mm의 미세균열로 손상의 정도는 경미하나, 금회 근접 상세조사로 인해 손상물량이 대폭 증가한 것으로 분석되었으며, 기존 보수부에서 보수미흡으로 인한 재균열이 일부 발생한 것으로 조사되었다. 따라서, 시설물의 내구성 확보 및 추가적인 손상 진전을 방지하기 위해 균열폭 0.3mm미만은 표면처리, 0.3mm이상은 주입보수가 필요할 것으로 판단된다.
- 박리 및 박락, 박락 및 철근노출, 층분리(들뜸) 등은 대부분 신축이음부가 위치한 교각(P1, P6, P9, P12)에 발생하였으며, 신축이음 누수로 인한 교면수 유입으로 콘크리트 열화 및 환경적 요소(동결융해, 우수유입), 반복적인 건조작용 등에 의해 발생한 것으로 손상의 진전 및 확대 방지를 위해 단면보수 및 단면보수(방청)이 필요하며, 신축이음 누수로 인한 지속적인 교면수 하부 유입을 차단하기 위해 유도 배수시설 설치가 필요하다.
- 재료분리는 시공시 다짐불량 등의 시공미흡으로 발생한 것으로 판단되며, 기둥부에 국부적으로 발생한 금힘 및 파손은 외부충격으로 인해 발생한 것으로 손상의 정도는 경미하나, 내구성 확보를 위해 단면보수를 실시하는 것이 바람직하다.

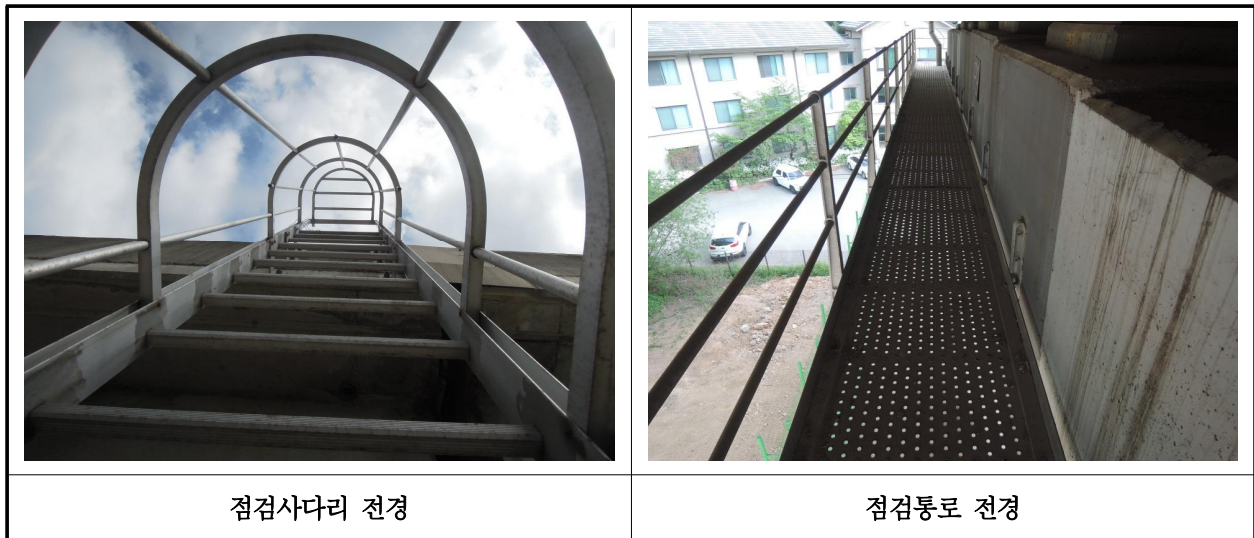
점검사다리 전경

점검통로 전경

- 점검시설 외관조사 결과, 점검사다리 하부 고정불량, 점검시설 고정핀 탈락, 점검통로 및 출입시설 미설치 등이 조사되었으며, 공용기간 증가 및 시공미흡으로 점검사다리 하부 고정불량 손상이 신규 조사되었다.

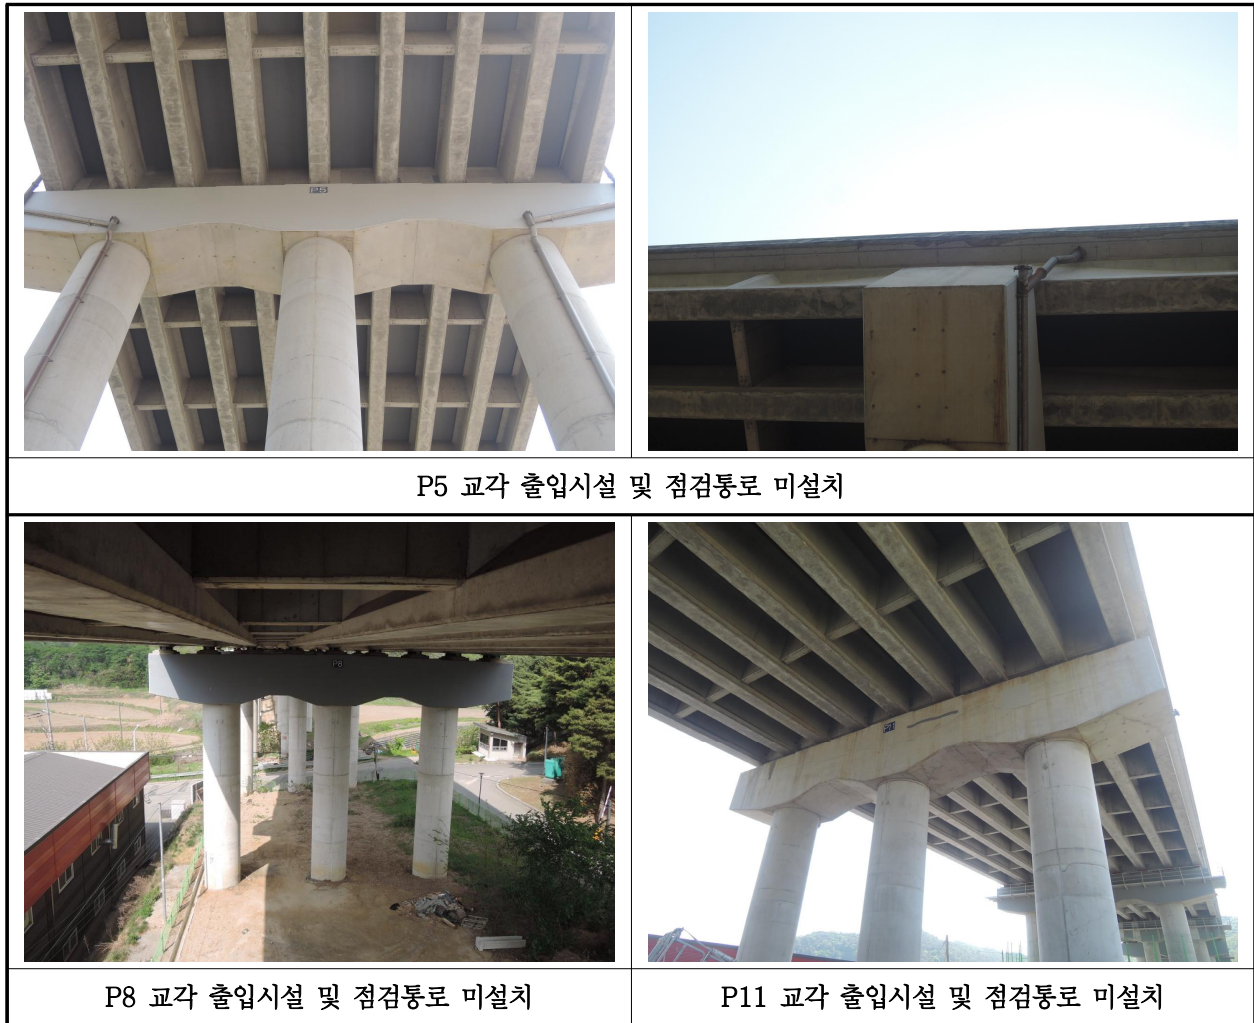
【사진 3.3.23】 교량 점검시설 손상현황

- 점검시설에 발생한 점검사다리 하부 고정불량, 고정핀 탈락손상은 시공미흡으로 인해 발생한 손상으로 점검을 위해 출입하는 점검자의 안전에 영향을 미치는 손상은 아닌 것으로 판단되나, 손상의 진전 및 확대 여부를 주의관찰하고 향후 관리주체의 유지관리계획에 맞추어 적절한 조치가 필요하다. 또한, 동향교의 교각 P5, P8, P11, P13에는 출입시설 및 점검통로가 미설치된 상태이며, 점검 시 근접 상세조사 등 점검자의 원활한 점검 및 유지관리를 위해 출입시설 및 점검시설 설치가 필요할 것으로 판단된다.

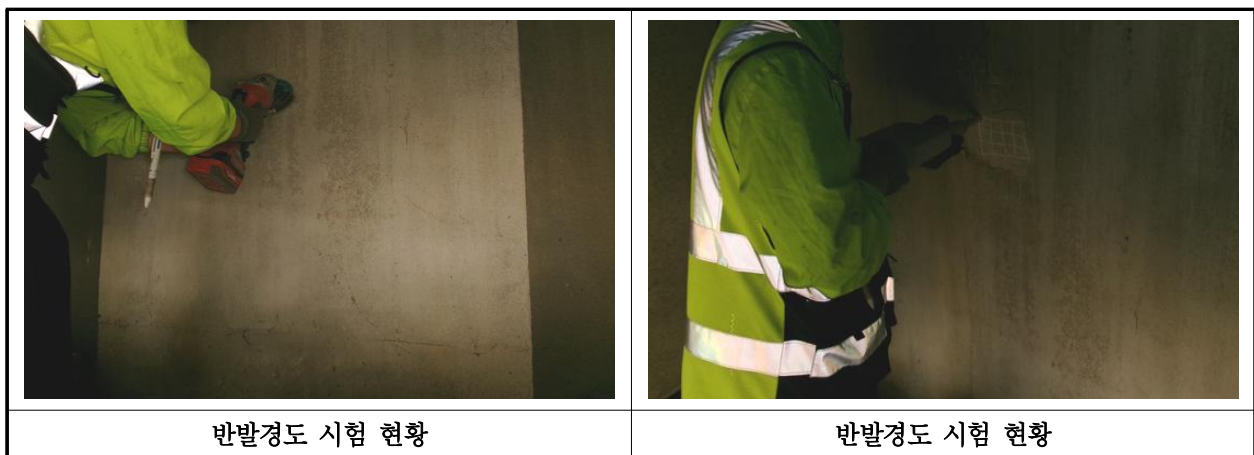
【사진 3.4.1】 반발경도 시험

- 반발경도 측정은 콘크리트 표면의 요철, 부착물에 이물질들을 그라인딩으로 제거하고 실시하였으며, 표면에 곰보, 공극, 노출된 자갈이 있는 부위들은 측정위치에서 제외했다. 또한, 반발경도 값은 각 측정부재에 따라 타격방향, 표면의 건습상태, 재령에 의한 보정을 한 후 콘크리트 강도를 추정하였다. 또한 반발경도에 의한 압축강도 추정은 보통 콘크리트는 일본건축학회식과 일본재료학회식을 사용하였고, 고강도 콘크리트는 과학기술부식과 한국시설안전공단 식을 사용하였다.

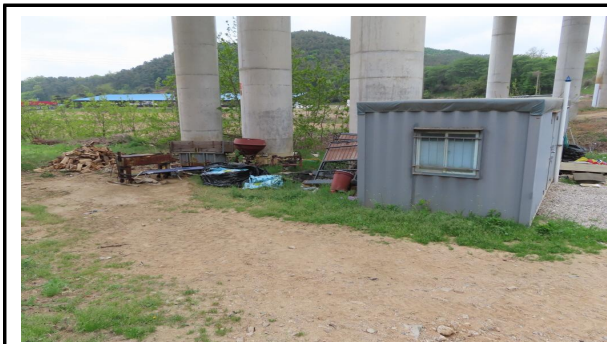
- 시설물관리 구역 내 출입제한이 없는 상태로 현재 인근주민 소유의 농자재, 컨테이너, 각종 폐자재 등이 적치되어있는 상황으로 조사되었다. 현장조사 당시 외관조사 및 각종 장비시험에 다소 어려움이 있었으며, 지속적인 유지관리 및 점검이 필요한 기간에는 관리 및 단속이 필요한 상황이다. 또한, 화재에 취약한 각종 폐기물 및 불법점유시설의 안전사고 방지를 위해 지속적인 관찰이 필요하다.

불법점유 및 폐기물 적치(P6)

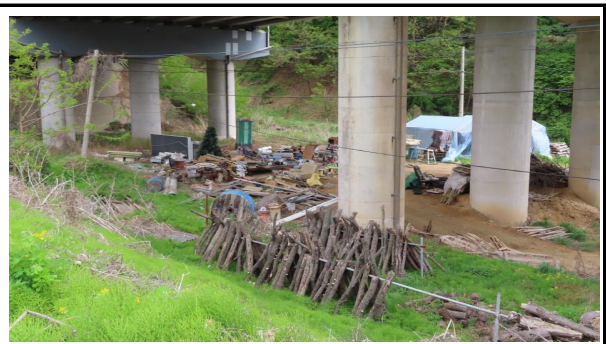
불법점유 및 폐기물 적치(P12~P13)
