## **3. 동향교**

### 3. 동향교

#### 3.1 시설물의 개요

본 시설물은 경기도 안성시 양성면 동향리에 위치한 교량으로 총 연장 450.0m, 폭 19.5~22.8m로 시공되어 있다.

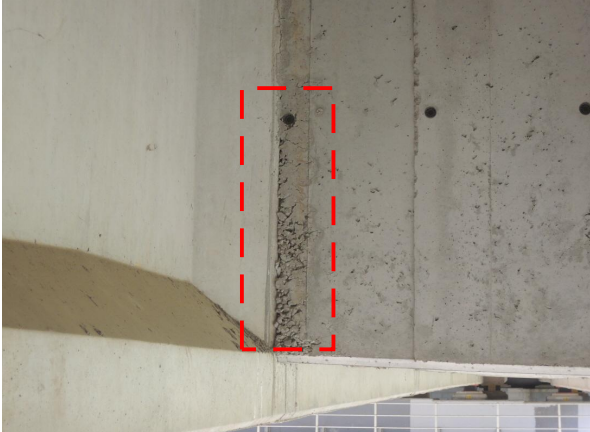
| <p>가로보 S2-G3~G4-CB6 재료분리(0.2m×1.0m)</p> | <p>가로보 S6-G1~G2-CB1 철근노출 및 박락(0.2m×0.2m)</p> |

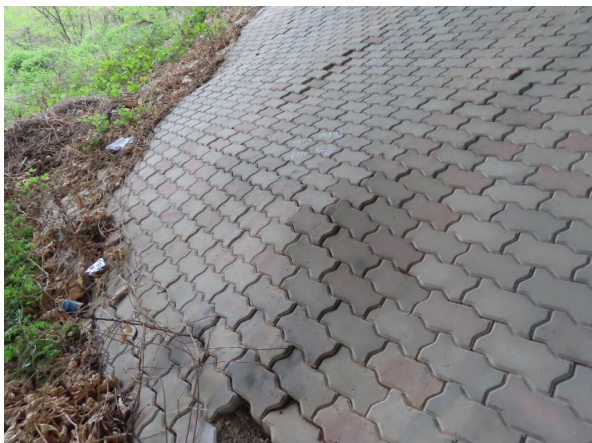
A1 교대 법면보호블럭 배부름(10.0m×2.0m)

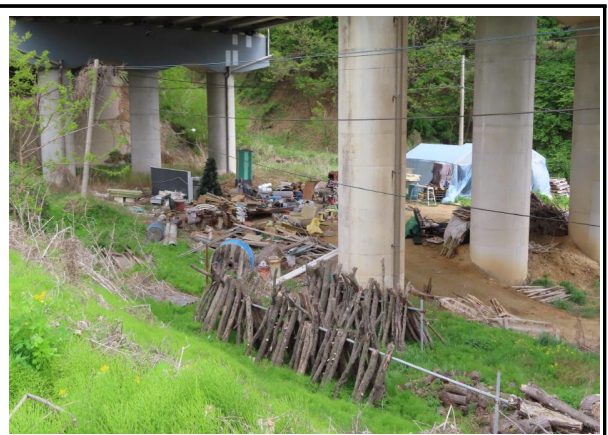
불법점유 및 폐기물 적치(P12~P13)

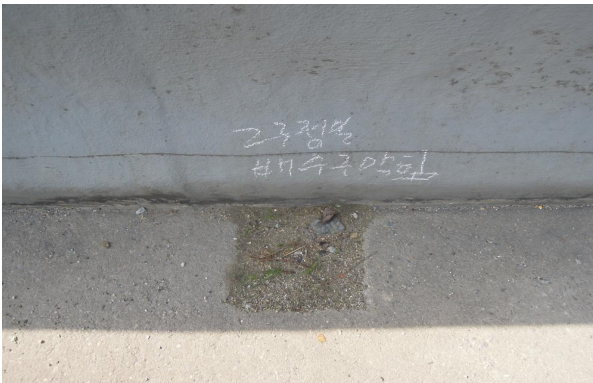
| S1 바닥판 상면 배수구 막힘 | S14 바닥판 상면 배수구 그레이팅망실 |

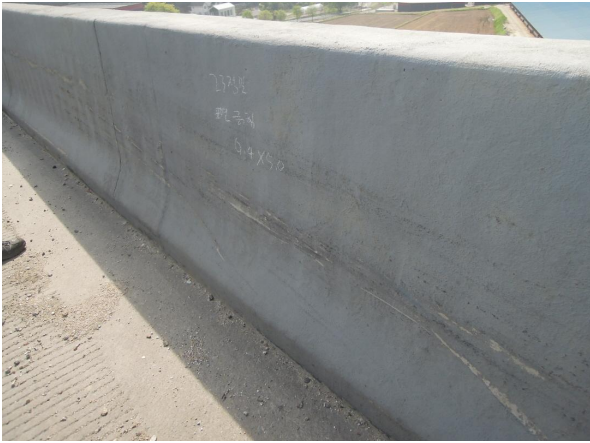
S3 방호벽 긁힘(0.4m×5.0m)

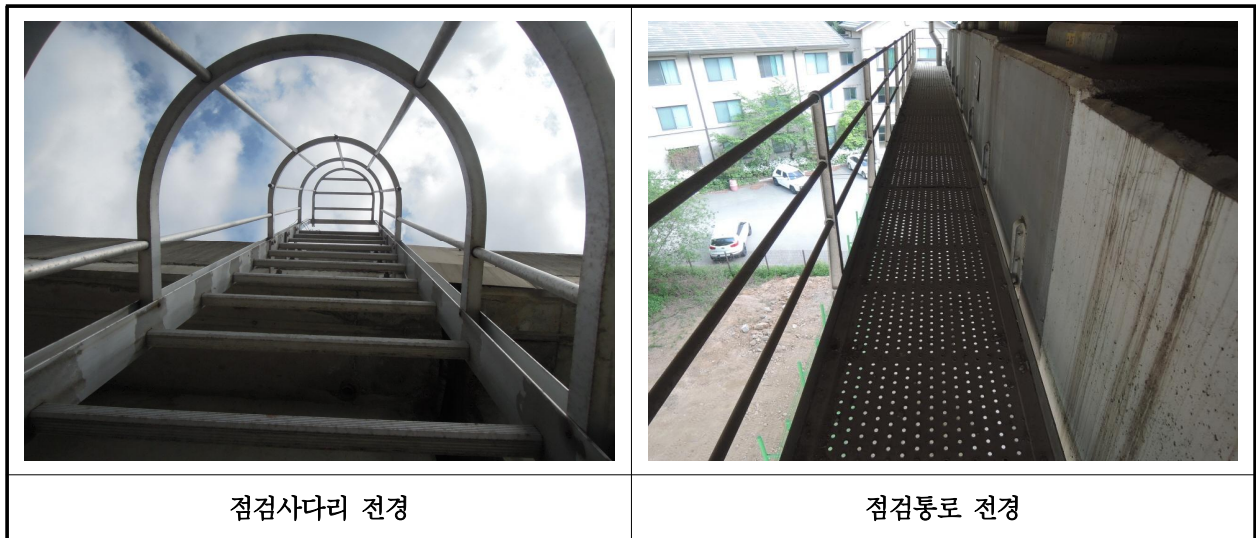
- 동향교의 점검시설은 P1~P13 중 P5, P8, P11, P13을 제외한 교각에 점검통로와 점검사다리가 설치된 상태이며, 교량상부 하남방향에 설치된 수직형 사다리로 출입이 가능하다.

점검사다리 전경

점검통로 전경

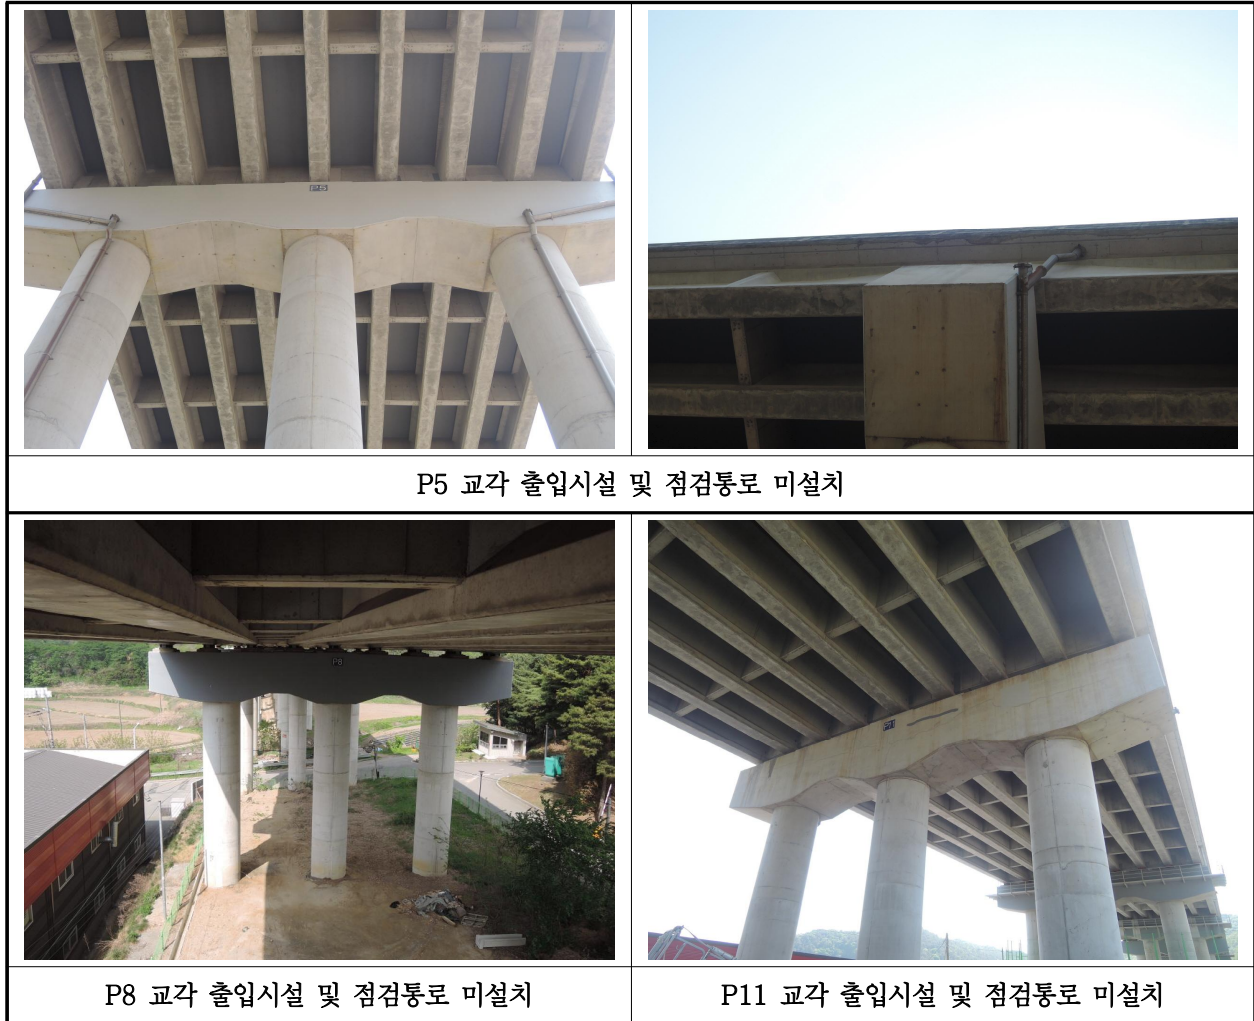
【사진 3.3.23】 교량 점검시설 손상현황

- 점검시설 외관조사 결과, 점검사다리 하부 고정불량, 점검시설 고정핀 탈락, 점검통로 및 출입시설 미설치 등이 조사되었으며, 공용기간 증가 및 시공미흡으로 점검사다리 하부 고정불량 손상이 신규 조사되었다.

| 구분 | 손상내용 | 단위 | 전회 | | 금회 | | 증감 |
|---|---|---|---|---|---|---|---|
| | 점검통로 미설치 | EA | 4.00 | 4 | 4.00 | 4 | — — |
| | 출입시설 미설치 | EA | 4.00 | 4 | 4.00 | 4 | — — |

- 점검시설에 발생한 점검사다리 하부 고정불량, 고정핀 탈락손상은 시공미흡으로 인해 발생한 손상으로 점검을 위해 출입하는 점검자의 안전에 영향을 미치는 손상은 아닌 것으로 판단되나, 손상의 진전 및 확대 여부를 주의관찰하고 향후 관리주체의 유지관리계획에 맞추어 적절한 조치가 필요하다. 또한, 동향교의 교각 P5, P8, P11, P13에는 출입시설 및 점검통로가 미설치된 상태이며, 점검 시 근접 상세조사 등 점검자의 원활한 점검 및 유지관리를 위해 출입시설 및 점검시설 설치가 필요할 것으로 판단된다.

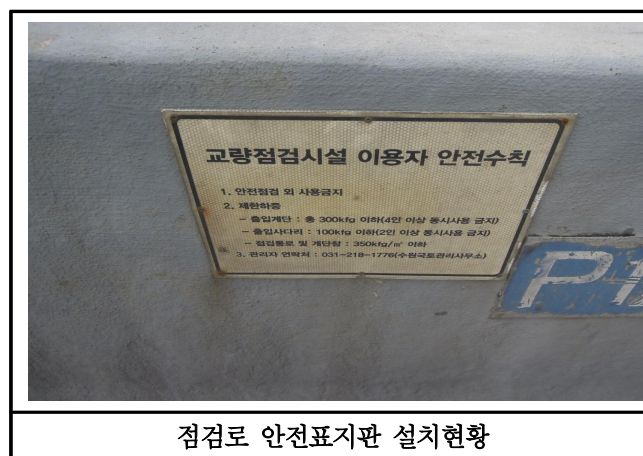
점검로 안전표지판 설치현황

- ① 안전표지판에는 점검시설의 사용조건, 사용제한하중, 관리자 연락처 등 점검시설의 안전한 사용에 필요한 사항을 기재하여, 점검자, 장비 등에 의한 설계하중 초과상황이 발생하지 않도록 한다.
- ② 안전표지판의 규격은 가로 400mm이상, 세로 300mm이상으로 하고, 점검자가 용이하게 인식할 수 있는 글자체를 사용한다.
- ③ 안전표지판은 변형, 오염, 탈색, 부식, 파손 등에 강한 재질로 제작하고, 외력에 의해 탈락되지 않도록 견고하게 부착하여야 한다.
- ④ 안전표지판은 교량 점검자가 진입하는 출입사다리 및 출입계단의 입구부 주위에 점검자가 용이하게 인지하여 확인할 수 있는 위치에 부착한다.

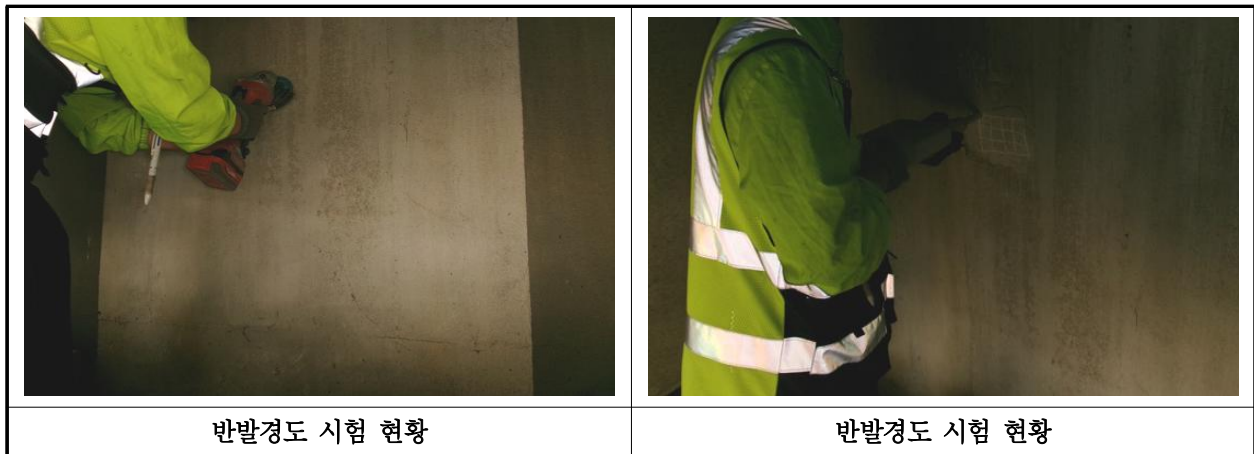
【사진 3.4.1】 반발경도 시험

- 반발경도 측정은 콘크리트 표면의 요철, 부착물에 이물질들을 그라인딩으로 제거하고 실시하였으며, 표면에 곰보, 공극, 노출된 자갈이 있는 부위들은 측정위치에서 제외했다. 또한, 반발경도 값은 각 측정부재에 따라 타격방향, 표면의 건습상태, 재령에 의한 보정을 한 후 콘크리트 강도를 추정하였다. 또한 반발경도에 의한 압축강도 추정은 보통 콘크리트는 일본건축학회식과 일본재료학회식을 사용하였고, 고강도 콘크리트는 과학기술부식과 한국시설안전공단 식을 사용하였다.

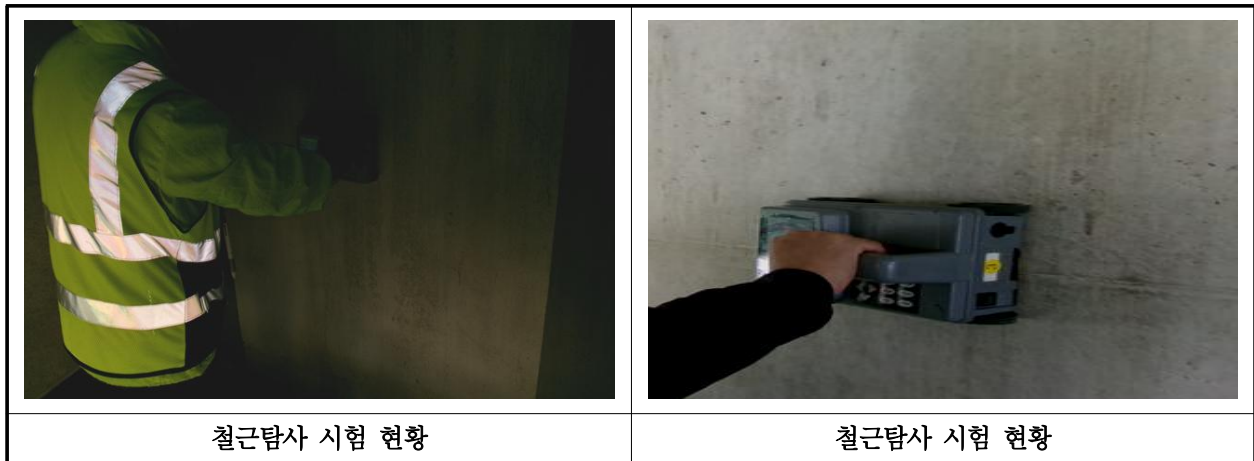
【사진 3.4.2】 철근탐사 시험

- 철근탐사 시험은 상부 5개소, 하부 4개소를 실시하여, 총 9개소를 실시하였다.
- 철근 피복두께 및 배근간격은 설계치와 비교시 전반적으로 준공도면과 대체로 일치하는 것으로 나타났으며, 일부구간 배근간격이 다소 상이하고, 피복두께도 다소 부족한 것으로 측정되어 구조물에 대한 주의관찰이 요구된다.

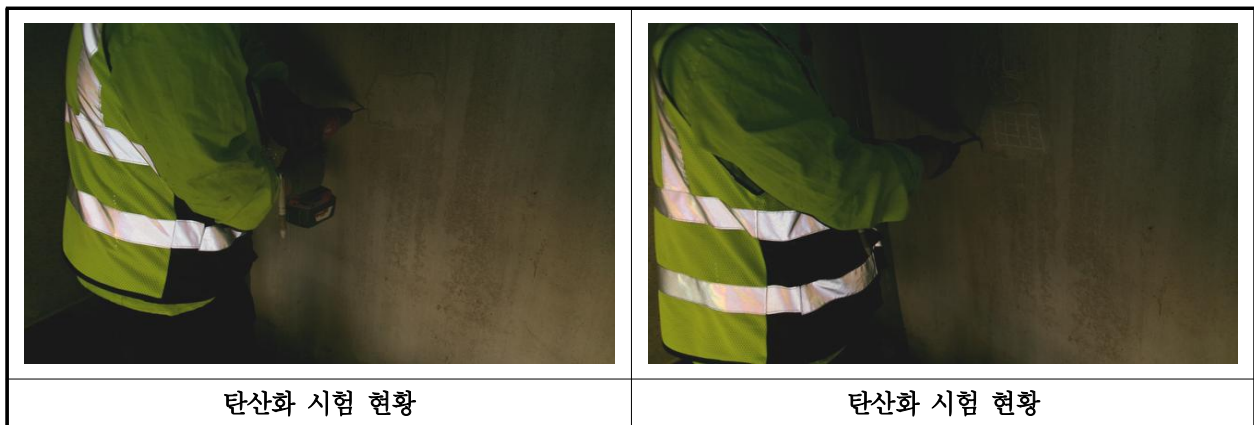
【사진 3.4.3】 탄산화 시험

- 동향교에서 탄산화시험은 상부구조 3개, 하부구조 1개로 총 4개소 시험을 실시하였으며 결과 값은 아래 표에 정리하였다. 분석 결과, 전개소 모두 “탄산화에 의한 부식발생 우려 없음”인 ‘a’ 등급으로 평가되었고 30년 초과 잔존수명을 확보하여 공용상의 문제는 없을 것으로 판단된다.

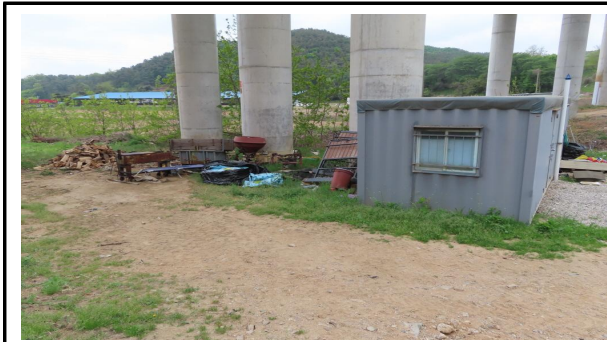
- 시설물관리 구역 내 출입제한이 없는 상태로 현재 인근주민 소유의 농자재, 컨테이너, 각종 폐자재 등이 적치되어있는 상황으로 조사되었다. 현장조사 당시 외관조사 및 각종 장비시험에 다소 어려움이 있었으며, 지속적인 유지관리 및 점검이 필요한 기간에는 관리 및 단속이 필요한 상황이다. 또한, 화재에 취약한 각종 폐기물 및 불법점유시설의 안전사고 방지를 위해 지속적인 관찰이 필요하다.

불법점유 및 폐기물 적치(P6)

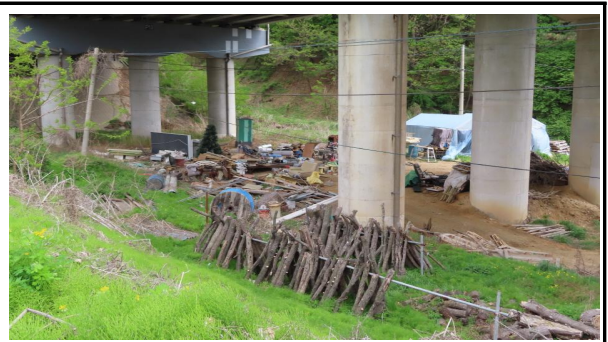
불법점유 및 폐기물 적치(P12~P13)
