# 1. 고덕교

## 1. 고덕교

본 시설물은 경기도 평택시 고덕면 동고리에 위치한 교량으로서 총 연장 50.0m, 폭 21.5m, 왕복 4차로의 강박스거더(STB)교로 시공되어 있다.

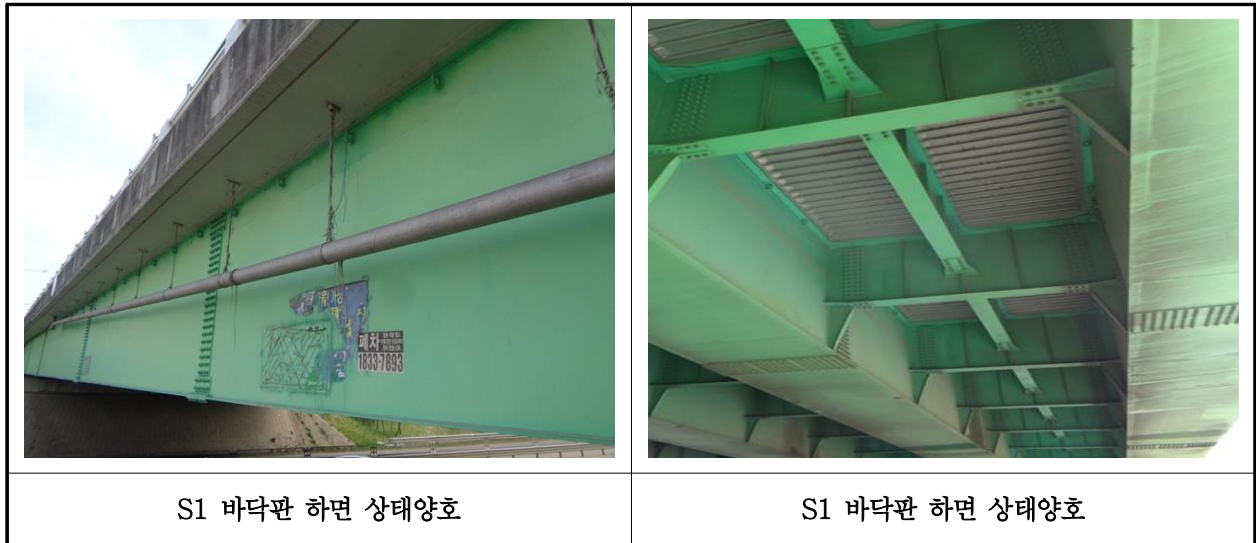
【사진 1.3.3】 바닥판하면 손상현황

| 구분 | 정밀안전점검 결과 | 비고 |
|---|---|---|
| 바닥판하면 | <ul style="list-style-type: none"> <li>■바닥판에 대한 외관조사 결과, 내측바닥판(데크플레이트)은 부식, 변형, 파손, 용접부 결함이 없는 양호한 상태로 조사되었다. 외측바닥판(콘크리트)도 균열, 백태, 누수, 단면손상 등이 발생되지 않은 양호한 상태이다.</li> <li>■종합적으로 바닥판하면은 전반적으로 양호한 상태로 분석되며, 향후 추가손상 발생에 대한 면밀한 주의관찰이 필요할 것으로 판단된다.</li> </ul> | |

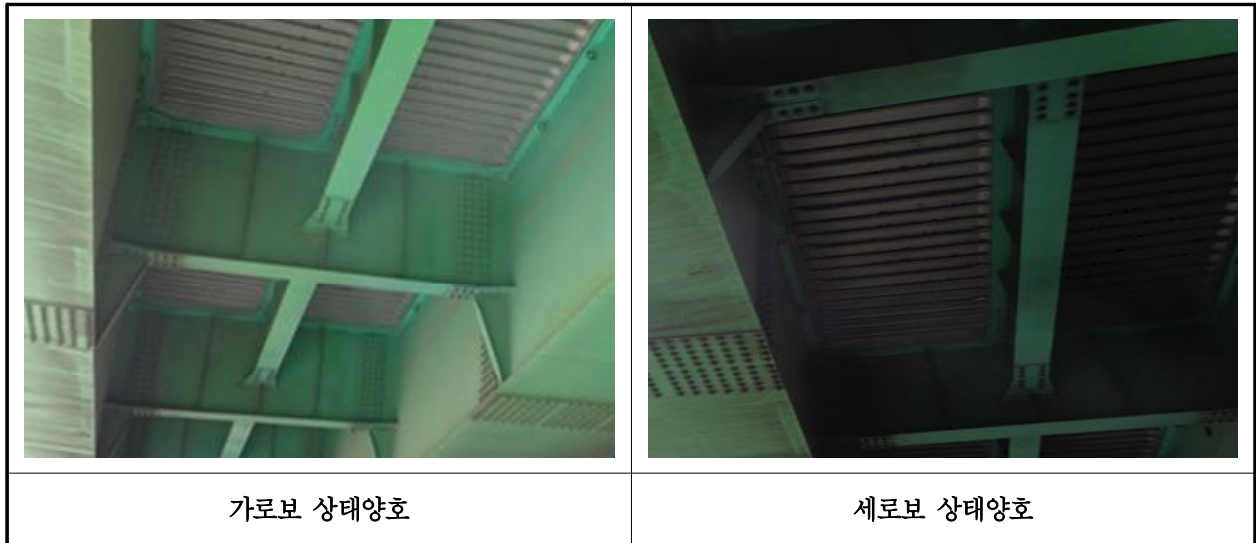
【사진 1.3.7】 가로보 및 세로보 손상현황

| 구분 | 정밀안전점검 결과 | 비고 |
|---|---|---|
| 가로보 | <ul style="list-style-type: none"> <li>■ 2차부재에 대한 외관조사 결과, 피로균열, 변형, 현장이음부 볼트 손상, 누수 등은 조사되지 않았으며, 도장상태도 양호한 것으로 조사되었으므로, 향후 신규손상 발생에 대한 주기적인 점검이 필요하다.</li> </ul> | |

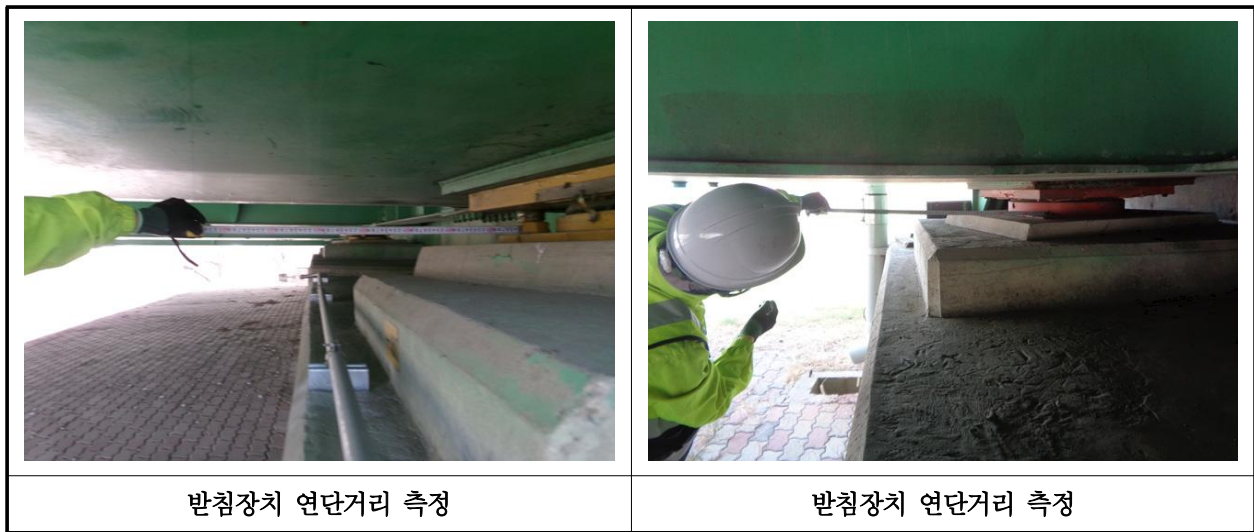
받침장치 연단거리 측정

- 연단거리 측정 결과, 전 개소 모두 실측 연단거리가 계산 연단거리를 상회하고 있는 것으로 측정되어 설계기준을 만족하고 있는 것으로 검토되었다.

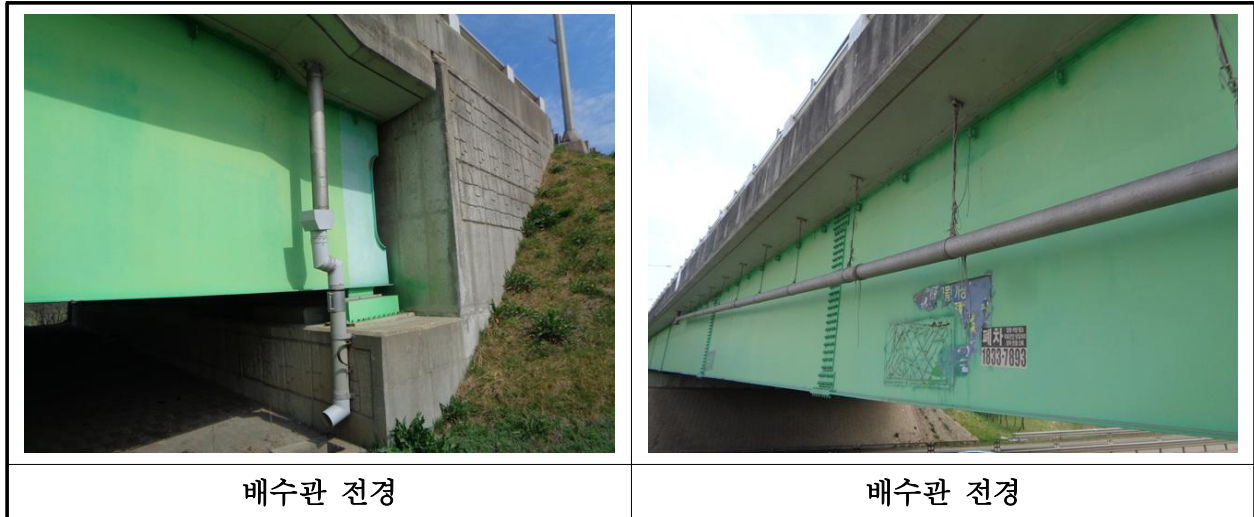
【사진 1.3.19】 배수시설 전경

- 고덕교의 배수시설은 교량의 횡구배에 맞게 설치되어 있으며, 육교형 배수관으로 연결되어있는 상태이다.

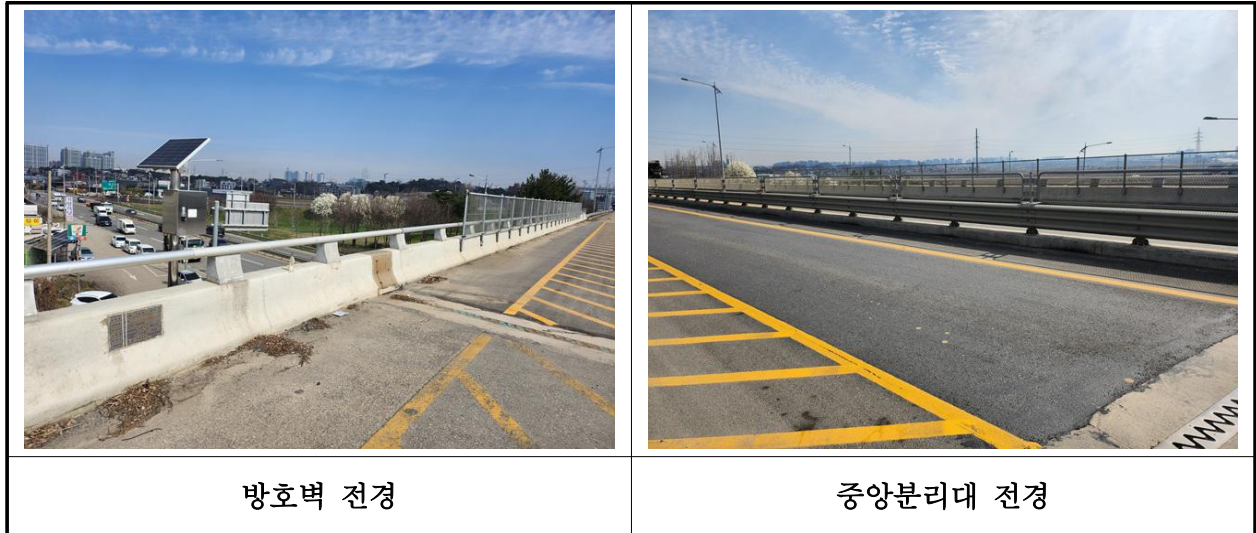
【사진 1.3.21】 난간 및 연석 전경

- 차량의 차도이탈 방지, 사고시 완충작용 등의 기능을 하는 방호울타리는 좌·우측으로 철근콘크리트 방호벽(강재난간+낙하물방지울타리)과 중앙분리대(연석+가드레일)이 시공되어있다.

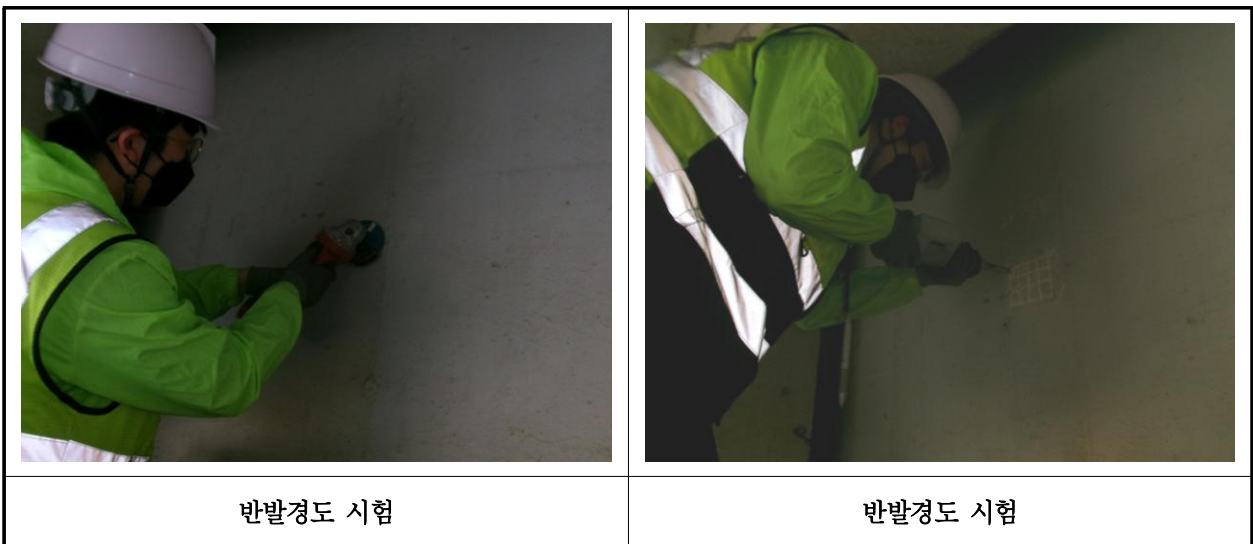
【사진 1.4.1】 반발경도시험 현장사진

콘크리트 비파괴강도시험은 상·하부구조에서 반발경도시험(총 5개소)을 실시하였으며, 측정결과  
는 표준편차와 변동계수가 적은 값으로 콘크리트 비파괴강도를 추정하는데 이용하였다.

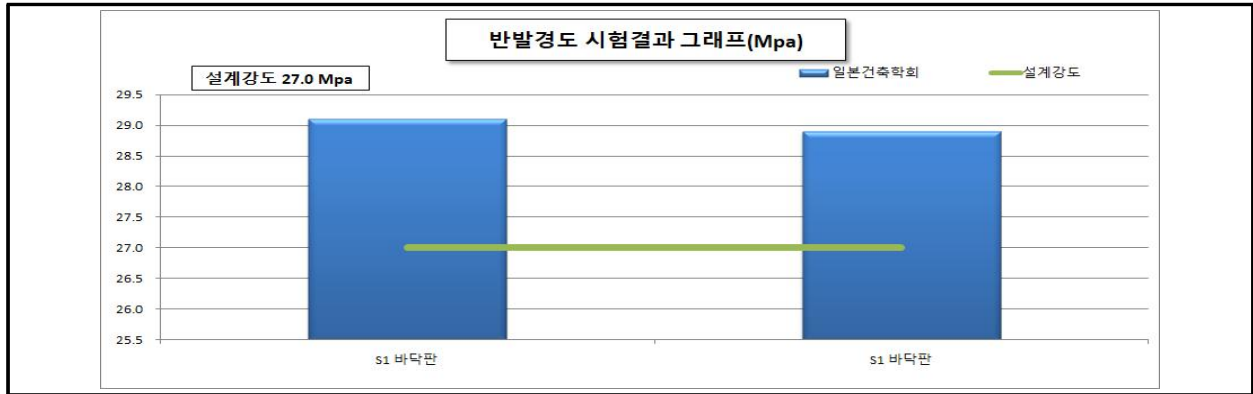
【그림 1.4.2】 반발경도 시험결과 그래프(상부구조)

- 반발경도법에 의한 압축강도 측정결과 상부구조(바닥판하면) 28.9~29.4MPa, 하부구조(교대) 27.3~31.4MPa 로 측정 되었으며, 설계기준 압축강도(바닥판하면: 27.0MPa, 교대: 21.0MPa)를 상회하는 것으로 강도 저하가 없는 것으로 판단된다. 따라서, 금회 시험을 실시한 콘크리트 강도는 공용년수 경과에 따른 강도 저하가 발생되지 않은 것으로 판단된다.

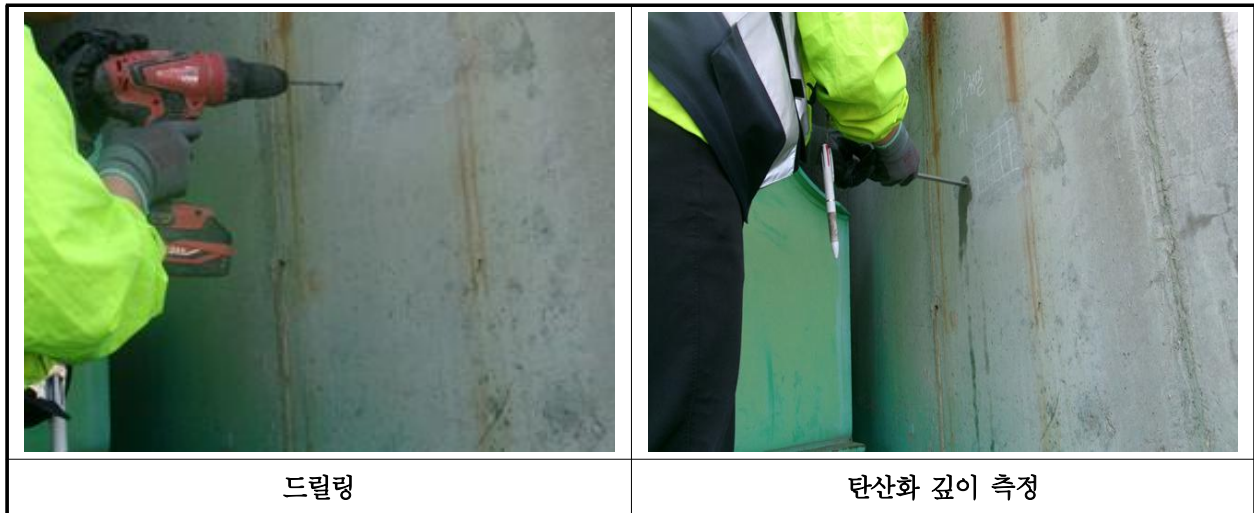
【사진 1.4.2】 탄산화 깊이 측정 현장사진

- 탄산화 깊이 측정결과, 상부구조 탄산화깊이는 3.0mm, 하부구조 탄산화깊이는 5.5~6.0mm로 측정되었으며, 잔여깊이가 30mm이상을 확보하고, 세부지침 지침기준 "a"로 평가 되어 탄산화에 따른 철근의 부식발생 영향은 없는 것으로 판단된다.

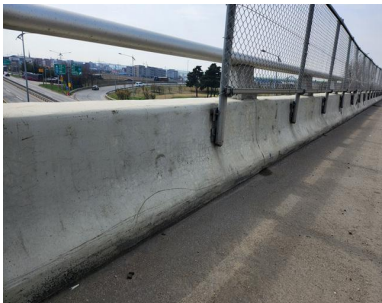
| <p>④ 거더내부 볼트부식 - 진전 여부확인</p> | <p>⑤ 방호벽 망상균열(폭0.2mm) - 진전 여부확인</p> | |
