# 1. 칠곡교

### 1.1 시설물의 개요

본 시설물은 경기도 안성시 원곡면 철곡리에 위치한 교량으로 총 연장 270.0m, 폭 19.5m, PSCI Beam교로 시공되어 있다.

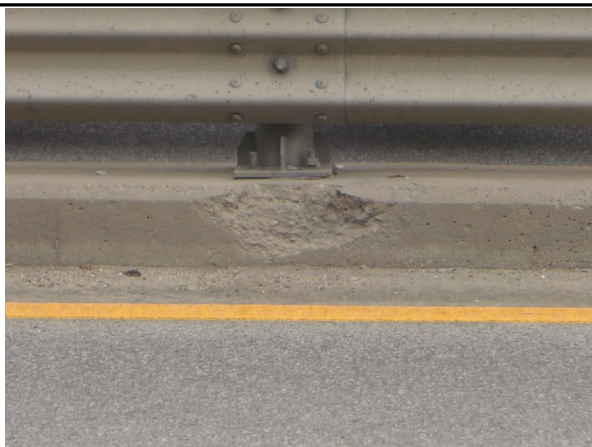
S9 중앙분리대 연석파손(0.5m×0.5m)
